**Sitzung des Hauptausschusses  
des Rats der Stadt Köln**

**Havarie Waidmarkt**

**Zustand Schlitzwände LV 2040 GWB Waidmarkt**

Bericht INGE Waidmarkt 29.09.2010

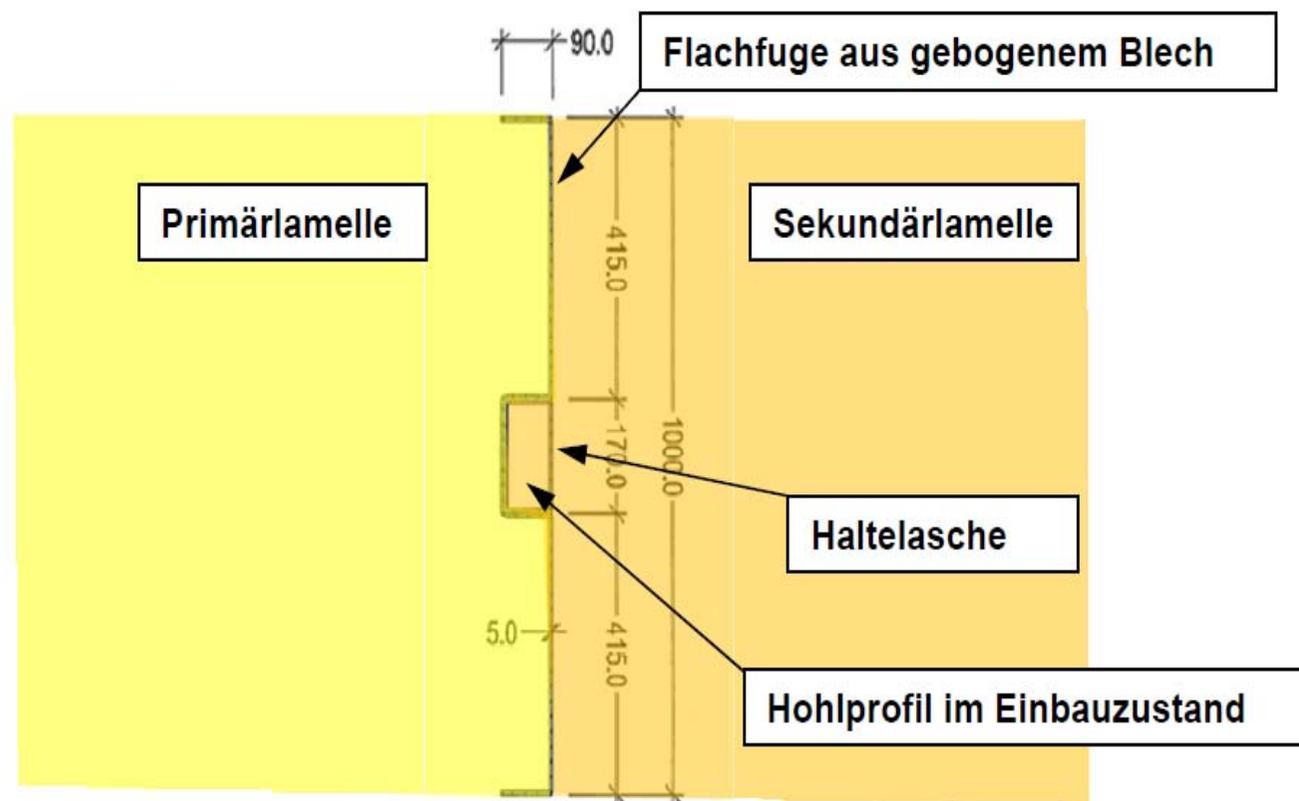
Abbildung 6-1: Flachfuge 1000 mm (modifizierter Auszug aus Anlage 6-1)

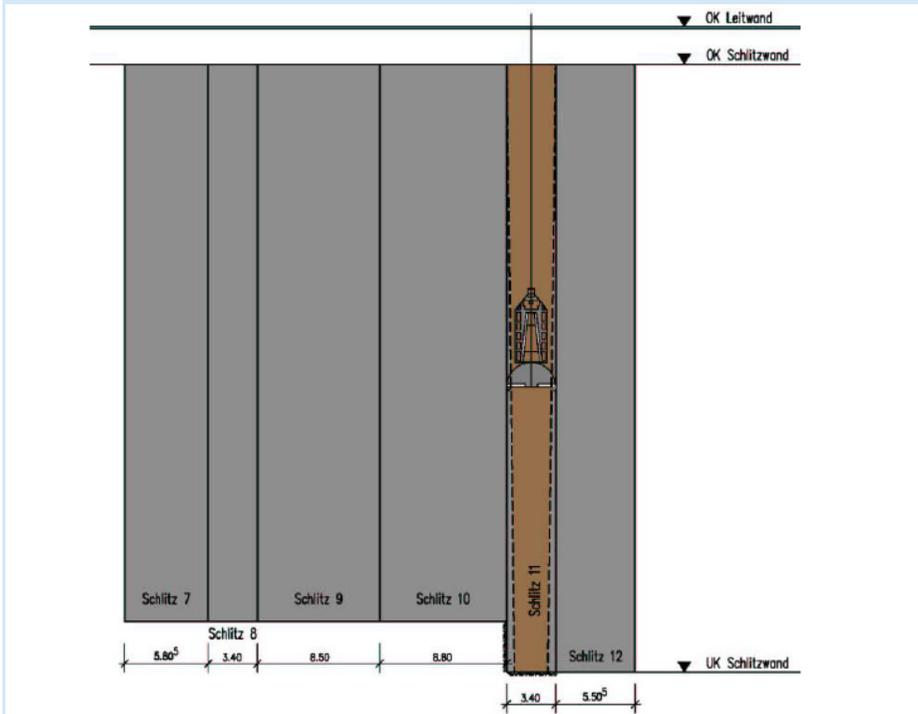
Abbildung 9-4: Ist-Schlitzsituation Lamelle 11 mit angepasster Abweiche

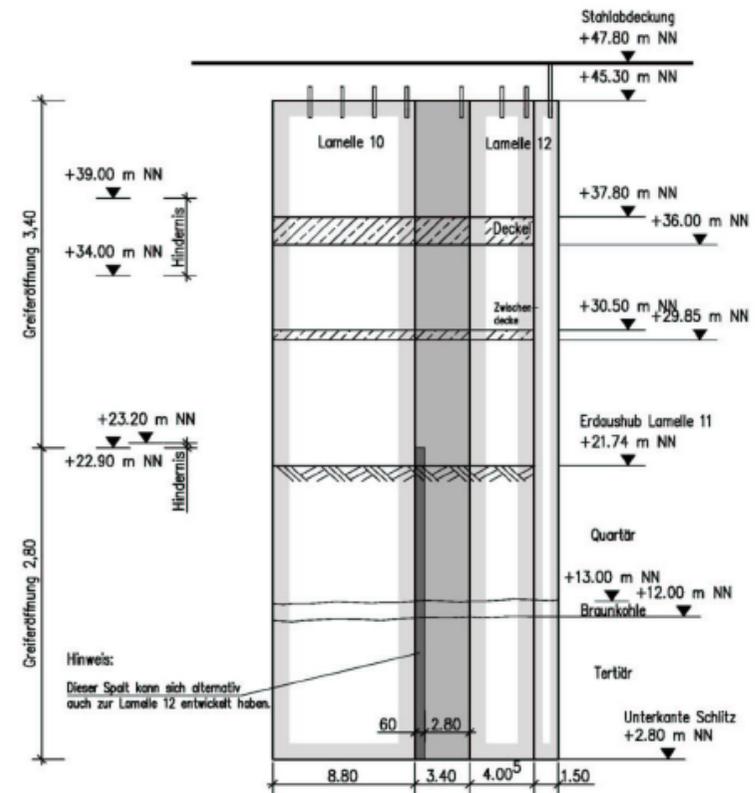
Abbildung 9-7: Lamelle 11 nach Greiferwechsel

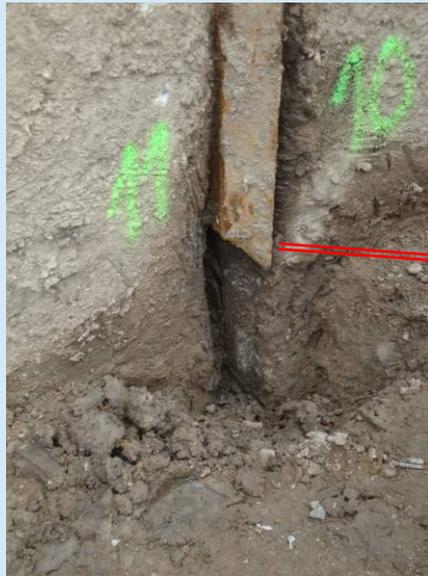
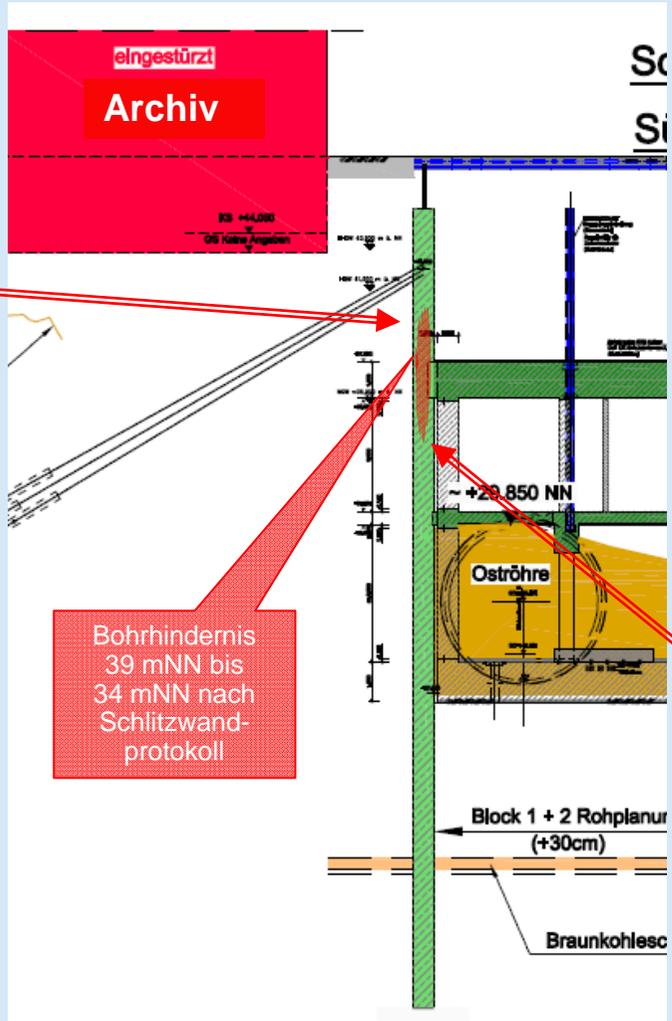
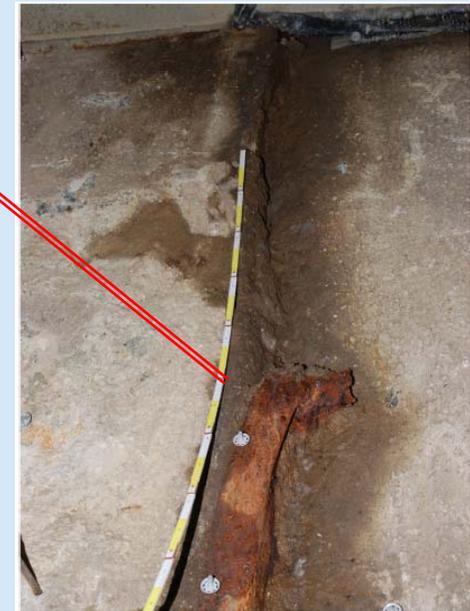
# Neu: abgerissenes Fugenblech außen gefunden

Bohrhindernis  
39 mNN bis  
34 mNN nach  
Schlitzwand-  
protokoll

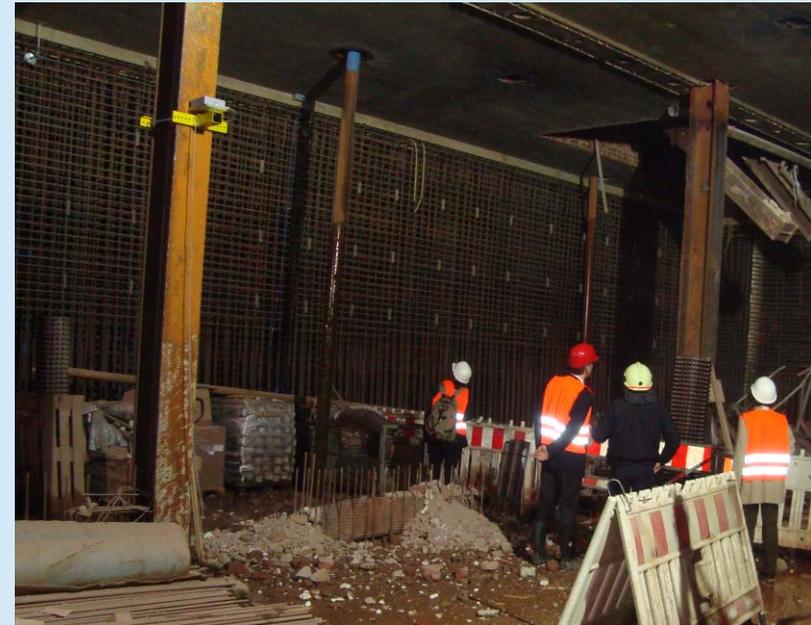
**Bild: durch Noppenfolie und Bewehrung verdeckte Schlitzwand zwischen Deckel und Zwischendeckel**

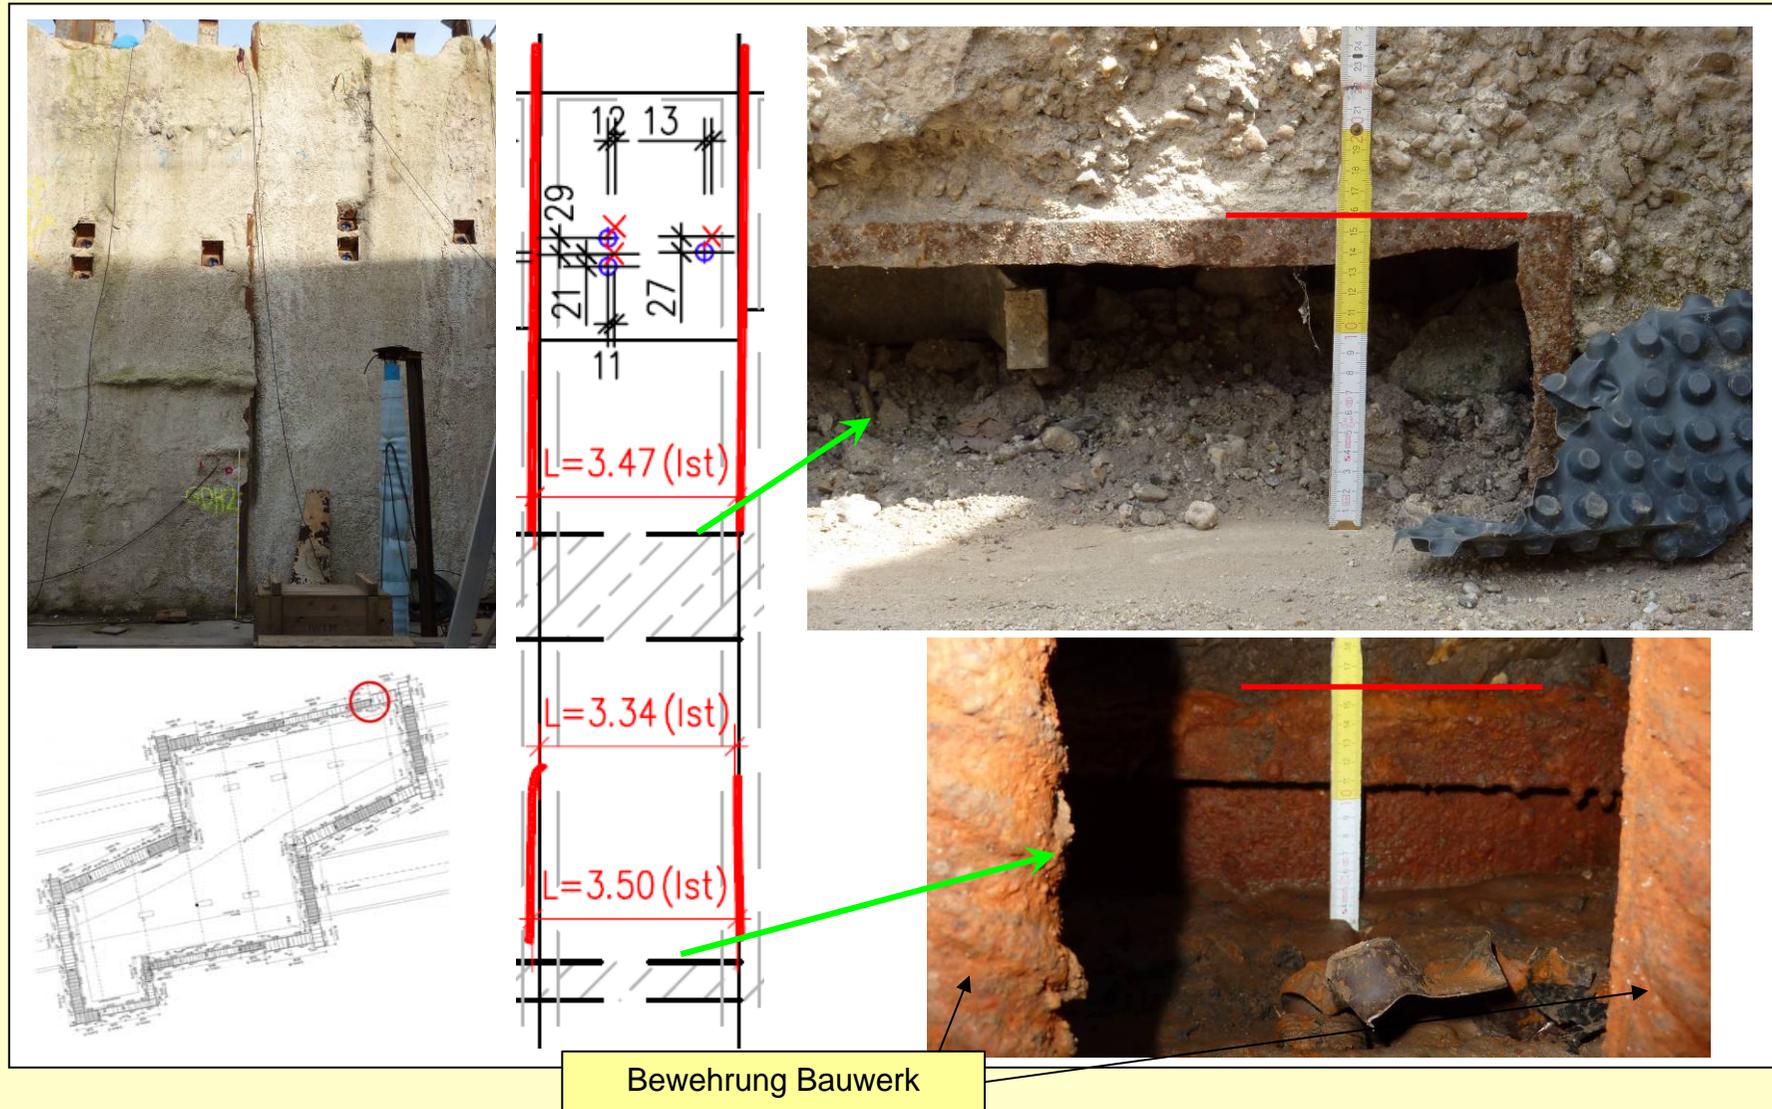
# IST - Zustand Anschluß Decke und Zwischendecke Schlitz 11.01

## Abweichungen vom Bausoll, bei Sanierung zu berücksichtigen

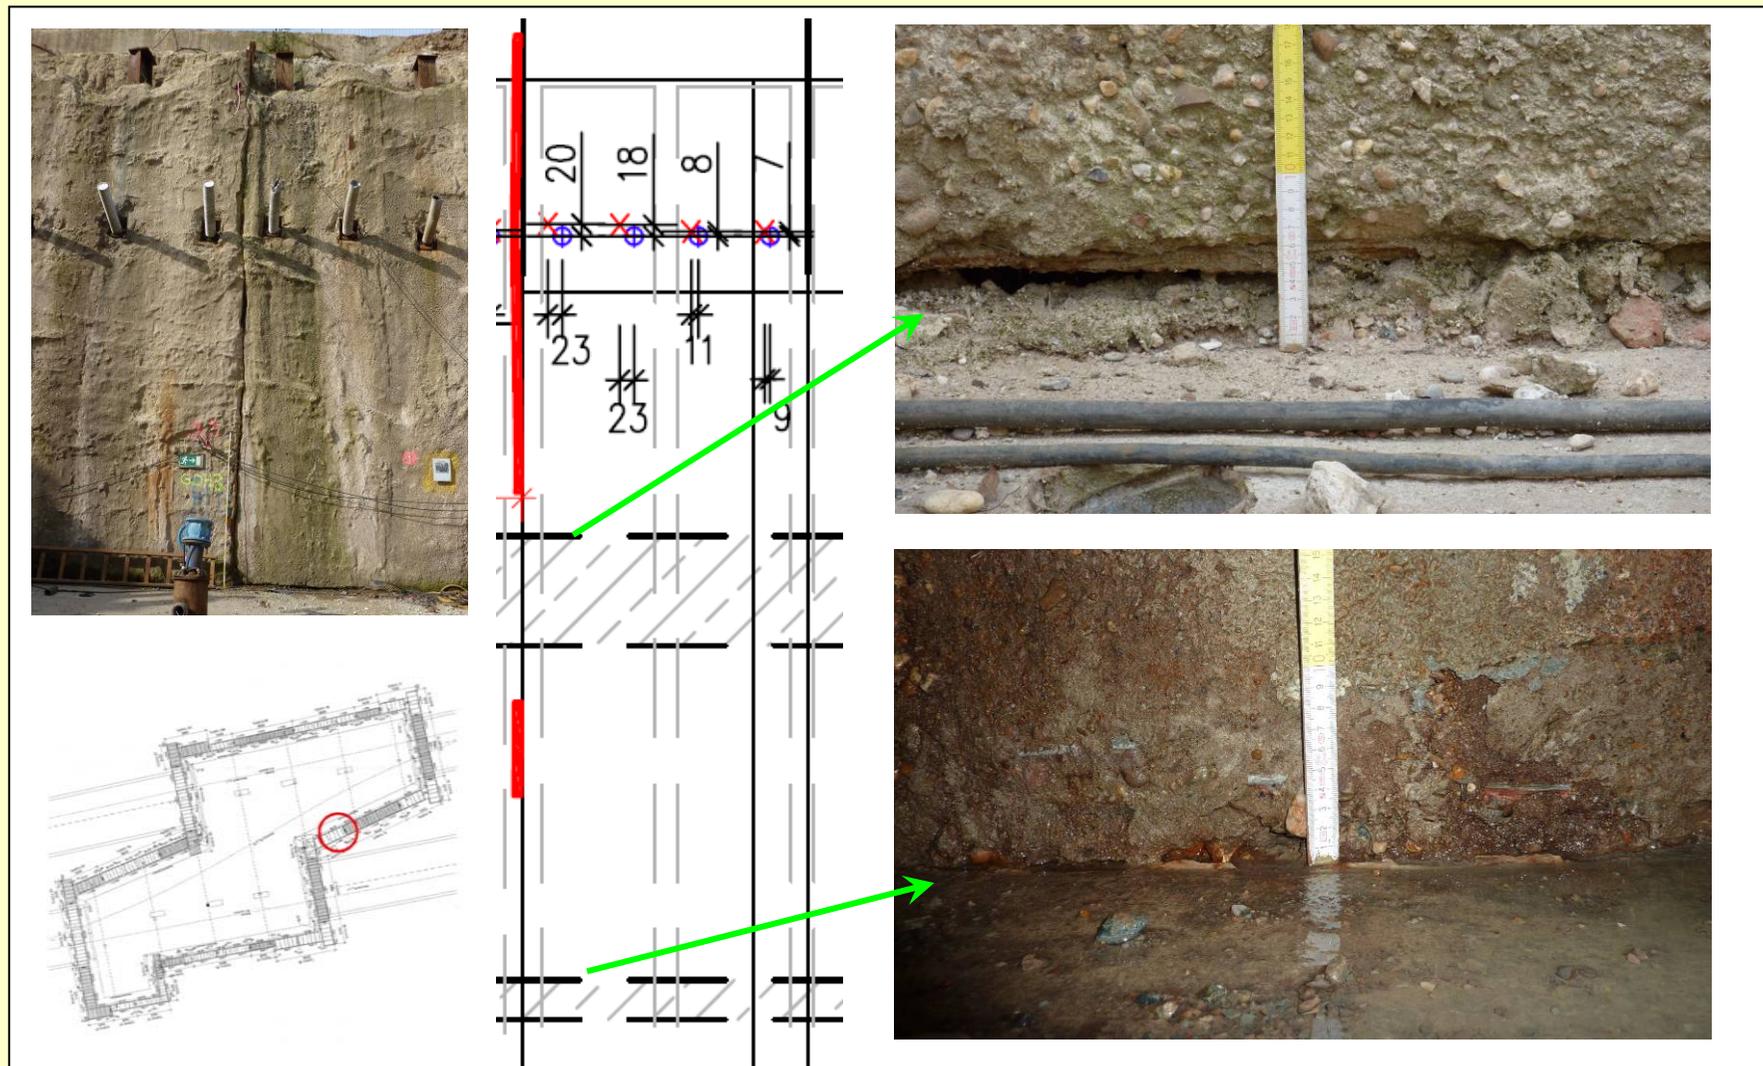
# IST - Zustand Anschluß Decke und Zwischendecke Schlitz 16.01

## Beispiel für Abweichung im Bauablauf angepasst

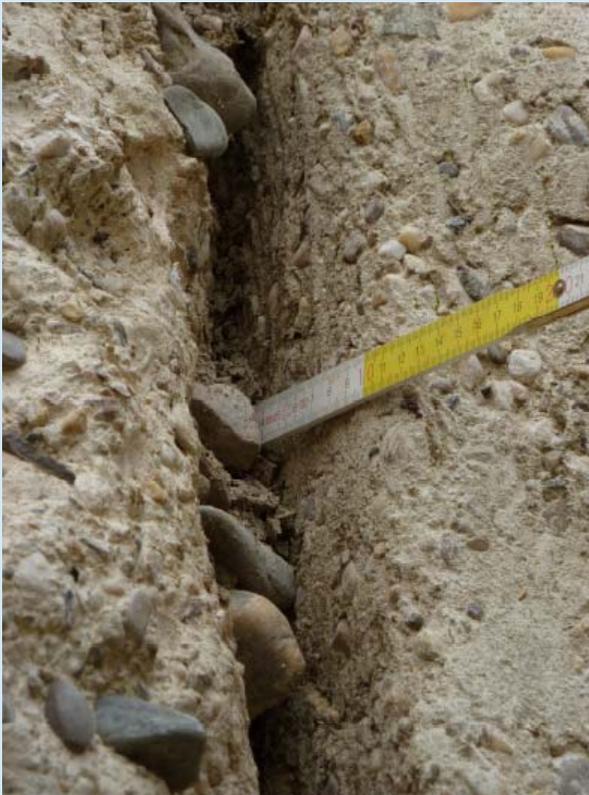
**Lamelle 19/20**

- Bei den meisten Fugen scheint keine Reinigung erfolgt zu sein, da deutlich Überbeton auf der Seite der Sekundärlamellen festzustellen ist.

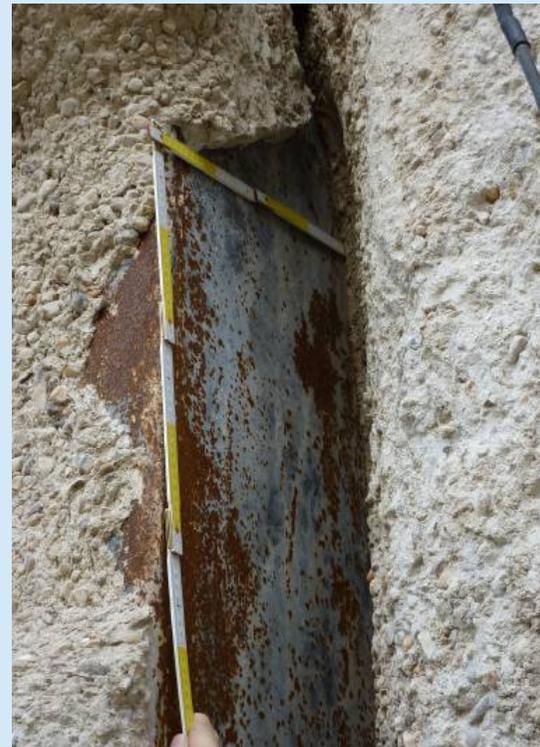
## Fuge Lamelle 10/11

- Aus mehreren Fugen oberhalb des Deckels sind Quartärreste herausgefallen, so dass teilweise bis zu 50 % der Fugenbreite (Schlitzwandbreite) freiliegen.

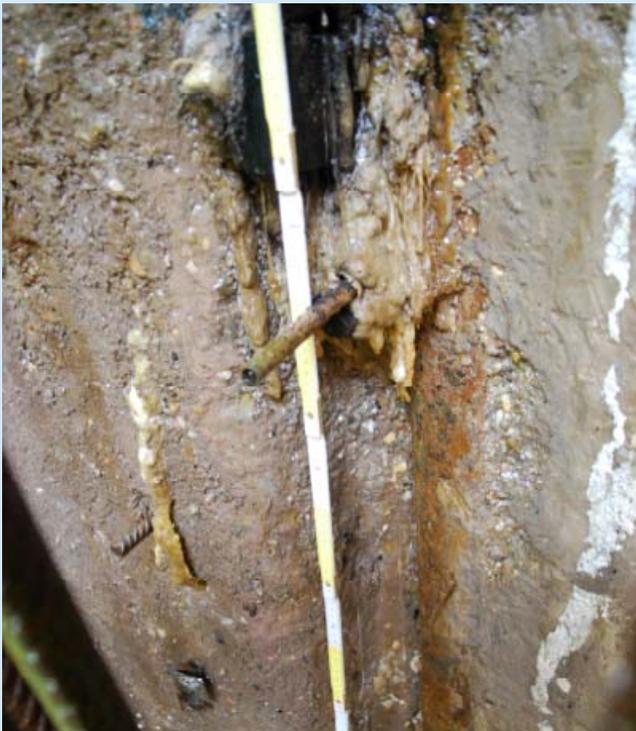
- 7 von 23 Fugen Nachdichtungen festgestellt
- 3 Fugen deutlicher Wasserzutritt (z.T. noch heute)

Nachdichtung Fuge 5/6

- Die detaillierte Aufnahme weist eine Vielzahl von Ausführungsmängeln insbesondere im Bereich der Schlitzwandfugen nach. Eine Nachdichtung der Fugen wird für eine Sanierung erforderlich.
- Die festgestellten Mängel sind deutlich weniger schwerwiegend als der nach dem Ablauf Schlitzwandherstellung zu vermutende Mangel Lamelle 11.
- Beurteilt rein nach den Ergebnissen der Aufnahme sind mehrere Lamellen gleich auffällig.
- Der Schlitzwandbeton weist eine sehr hohe Festigkeit auf.
- Aktuell sind keine Standsicherheitsgefahren gegeben
- Bei kommenden Baumaßnahmen, insbesondere der Sanierung, Vorsicht und Vorsichtsmaßnahmen erforderlich: In besonderem Maße erhöhte Verkehrssicherungspflicht
- Keine Gefahrenerhöhung für die Situation nach Fertigstellung GWB gegeben.

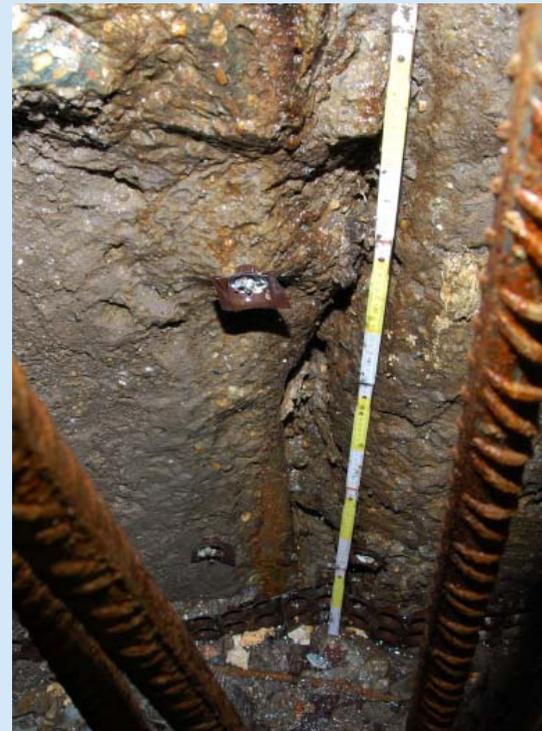
Restwasserzutritt Fuge 16/17

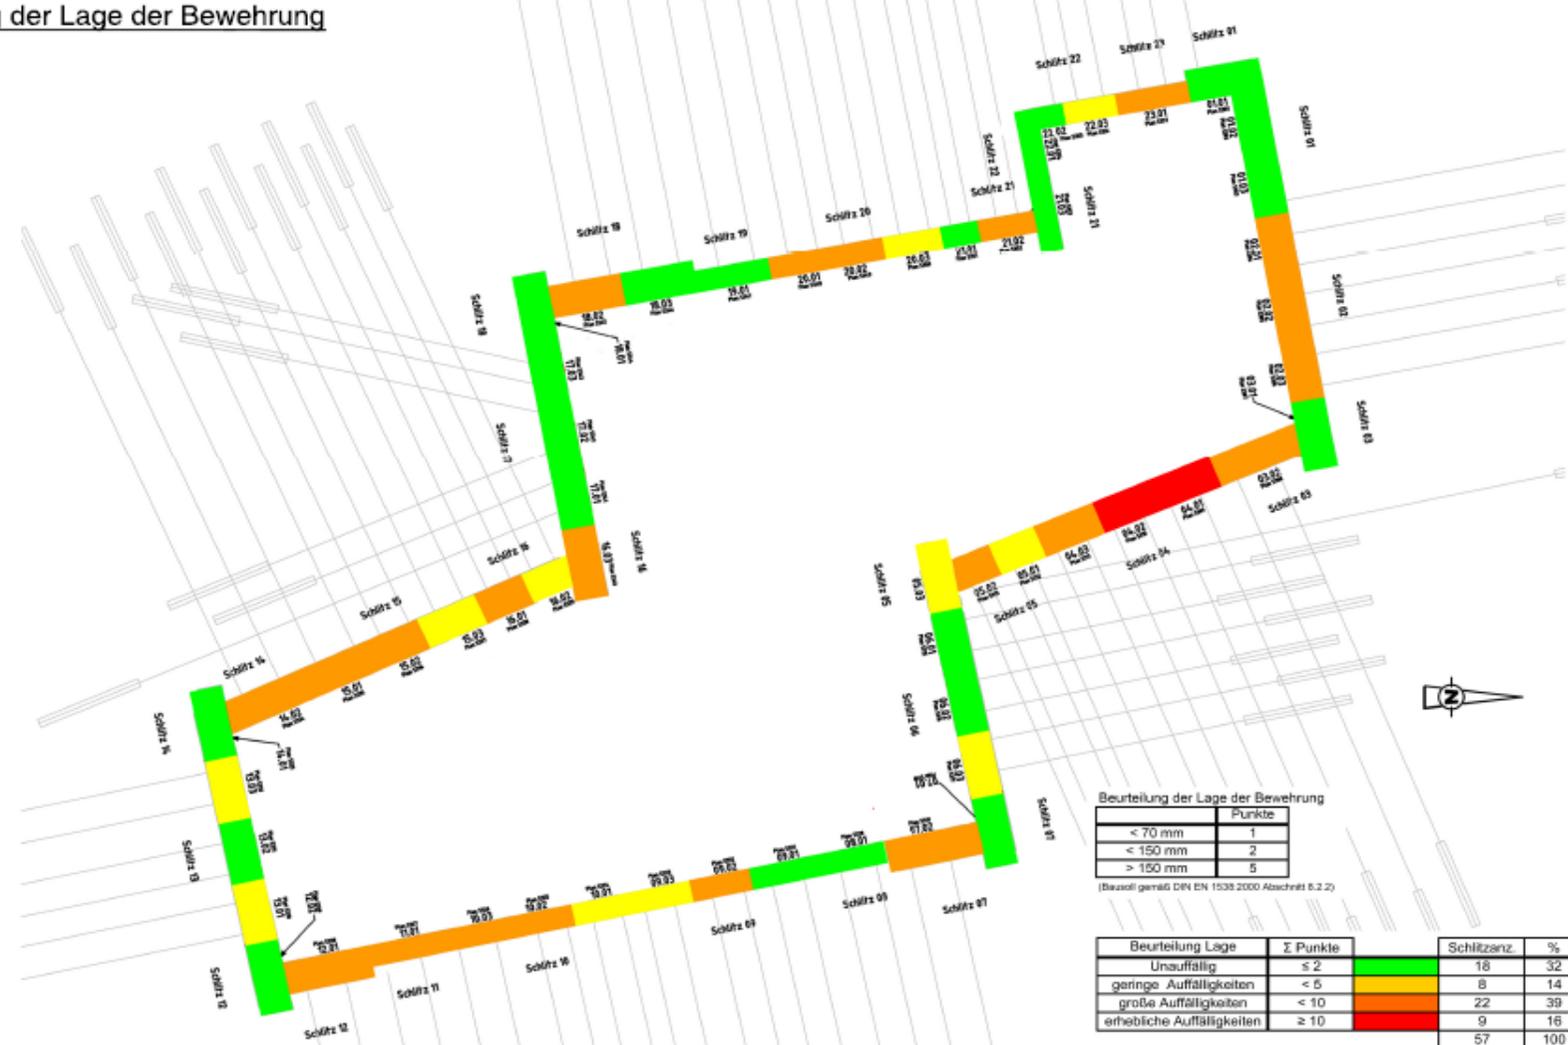
**Beurteilung der Lage der Bewehrung**

Beurteilung Lage	Punkte
< 70 mm	1
< 150 mm	2
> 150 mm	5

Beurteilung Lage	Σ Punkte	Schützanz	%
Unauffällig	≤ 2	18	32
geringe Auffälligkeiten	< 5	8	14
große Auffälligkeiten	< 10	22	39
erhebliche Auffälligkeiten	≥ 10	9	16
		57	100

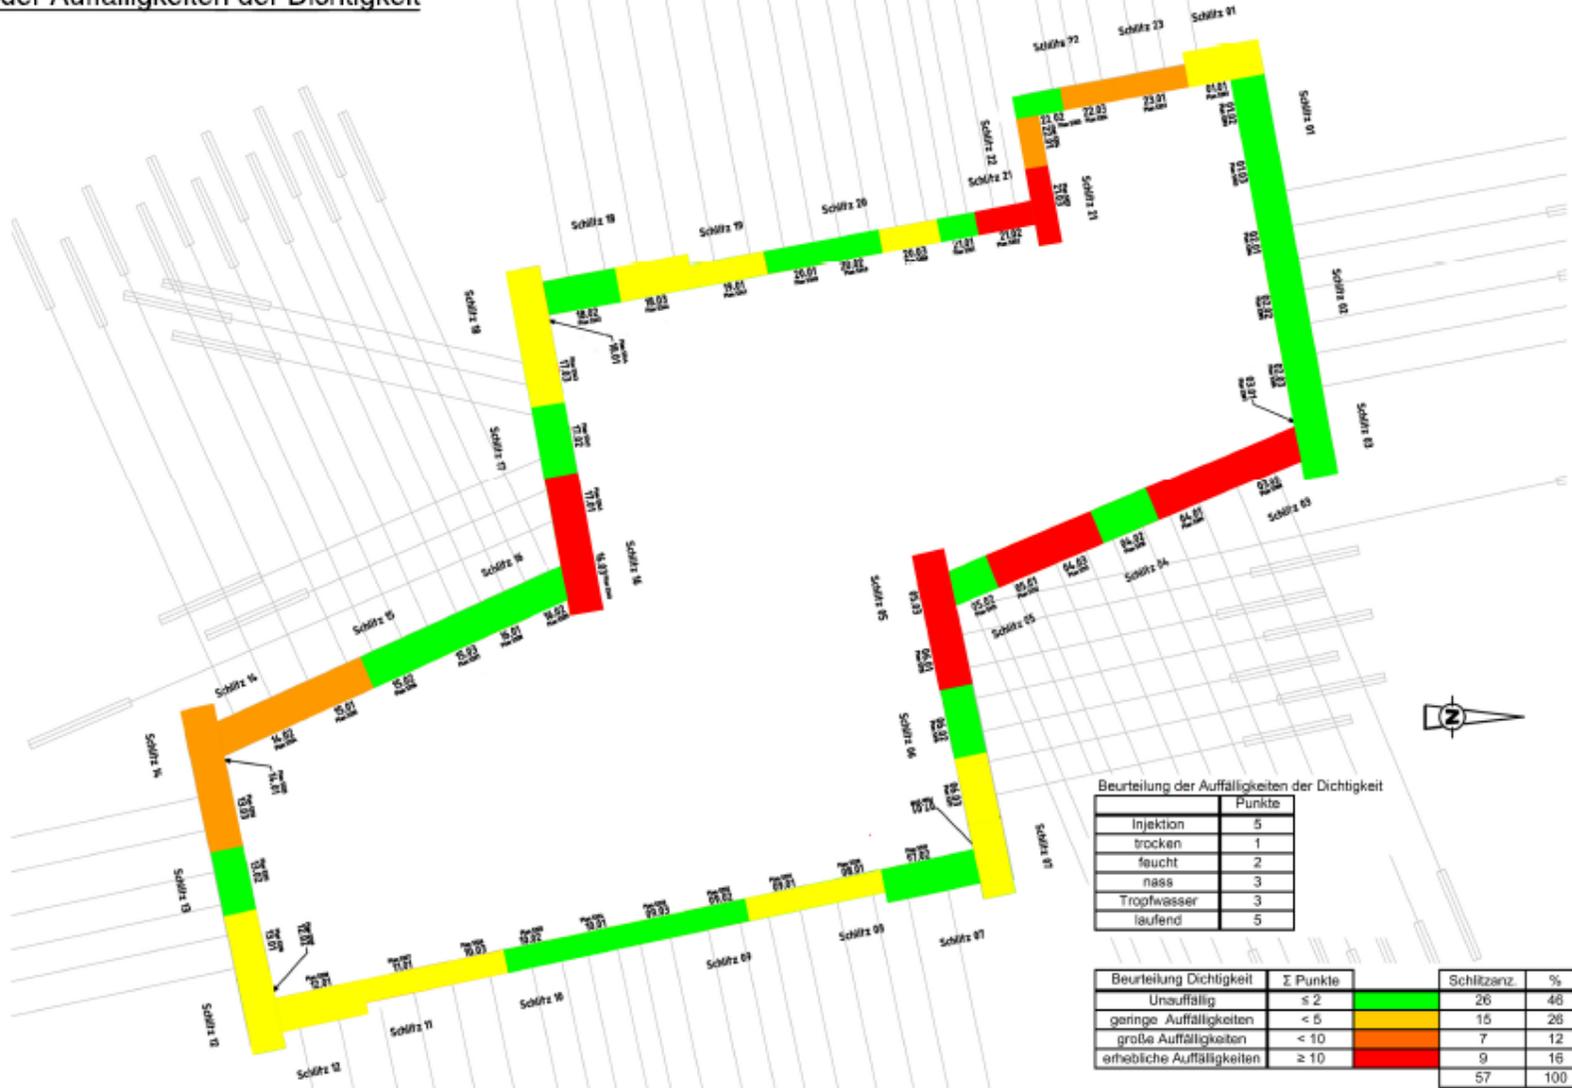
### Beurteilung der Auffälligkeiten der Dichtigkeit

Punkte
Injektion trocken	1
feucht	2
nass	3
Tropfwasser	3
laufend	5

Beurteilung Dichtigkeit	Σ Punkte	Schützanz.	%
Unauffällig	≤ 2	26	46
geringe Auffälligkeiten	< 5	15	26
große Auffälligkeiten	< 10	7	12
erhebliche Auffälligkeiten	≥ 10	9	16
		57	100

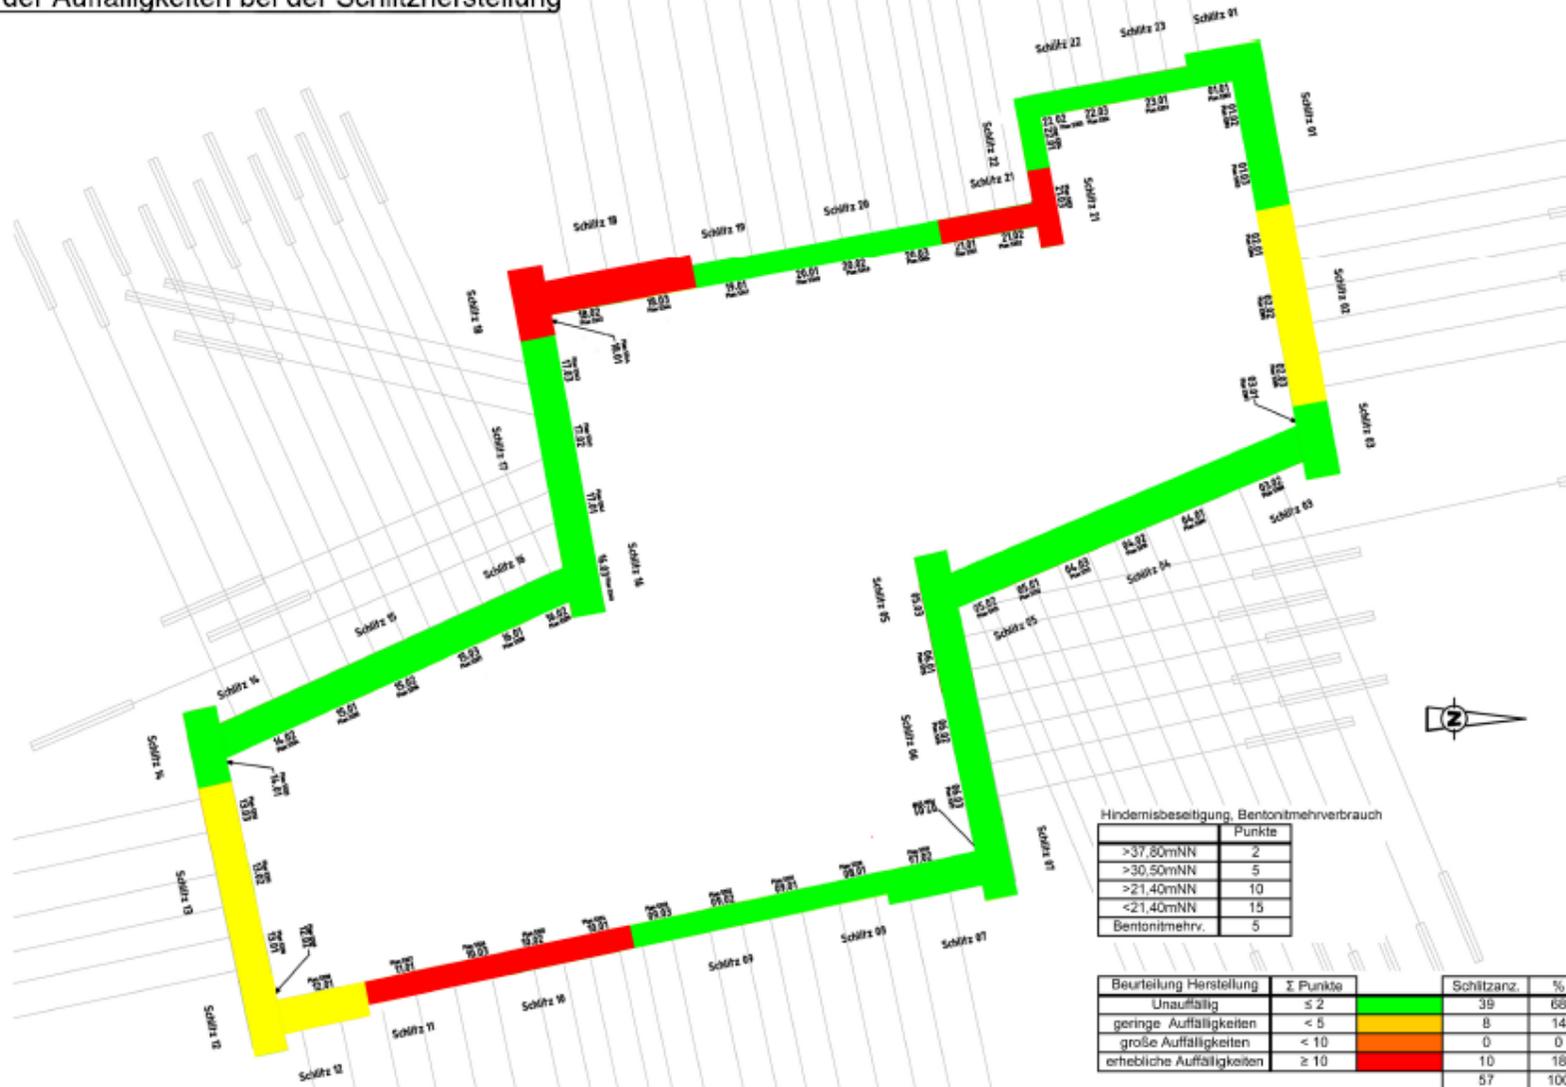
**Beurteilung der Auffälligkeiten bei der Schlitzherstellung**

Hindernissebeseitigung, Bentonitmehrverbrauch

Punkte
>37,80mNN	2
>30,50mNN	5
>21,40mNN	10
<21,40mNN	15
Bentonitmehr.	5

Beurteilung Herstellung	Σ Punkte	Schlitzanz.	%
Unauffällig	≤ 2	39	68
geringe Auffälligkeiten	< 5	8	14
große Auffälligkeiten	< 10	0	0
erhebliche Auffälligkeiten	≥ 10	10	18
		57	100

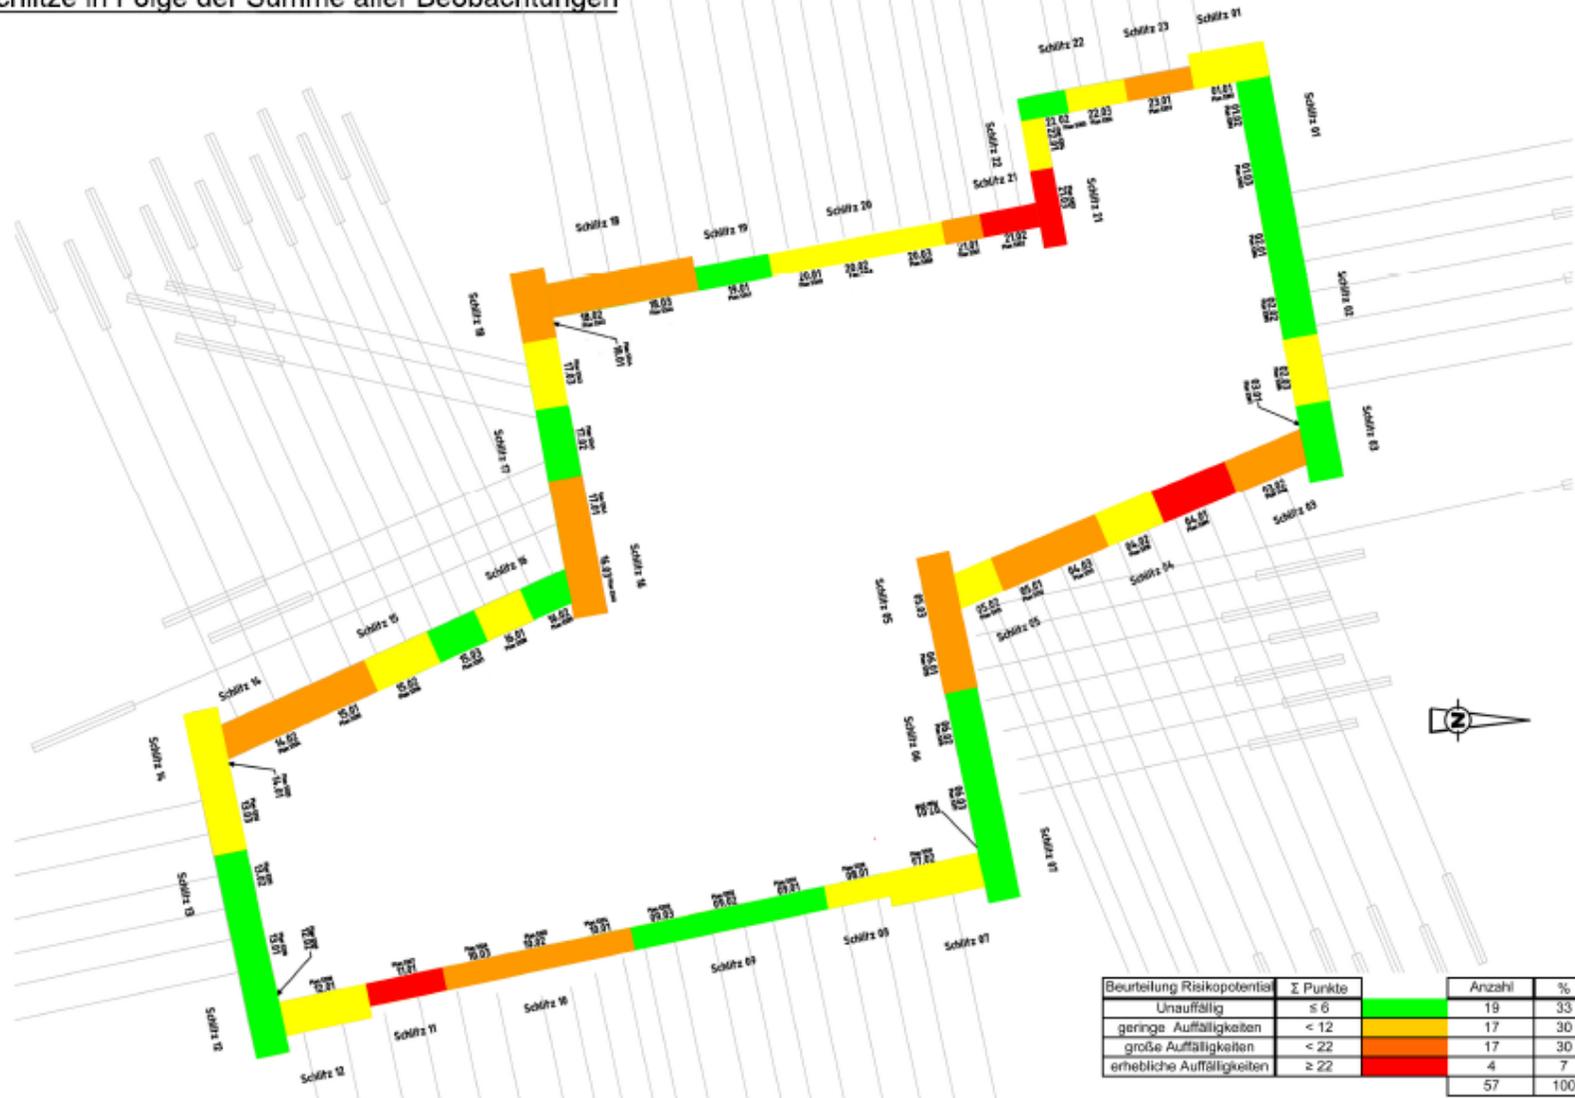
### Auffällige Schlitze in Folge der Summe aller Beobachtungen

Beurteilung Risikopotential	Σ Punkte	Anzahl	%
Unauffällig	≤ 6	19	33
geringe Auffälligkeiten	< 12	17	30
große Auffälligkeiten	< 22	17	30
erhebliche Auffälligkeiten	≥ 22	4	7
		57	100
