**Einsturz Historisches Archiv
Bergungsbaugrube, Stand 07.11.2011**

Dr.-Ing. Jörg Holzhäuser
Holzhäuser Ingenieur Consult GmbH

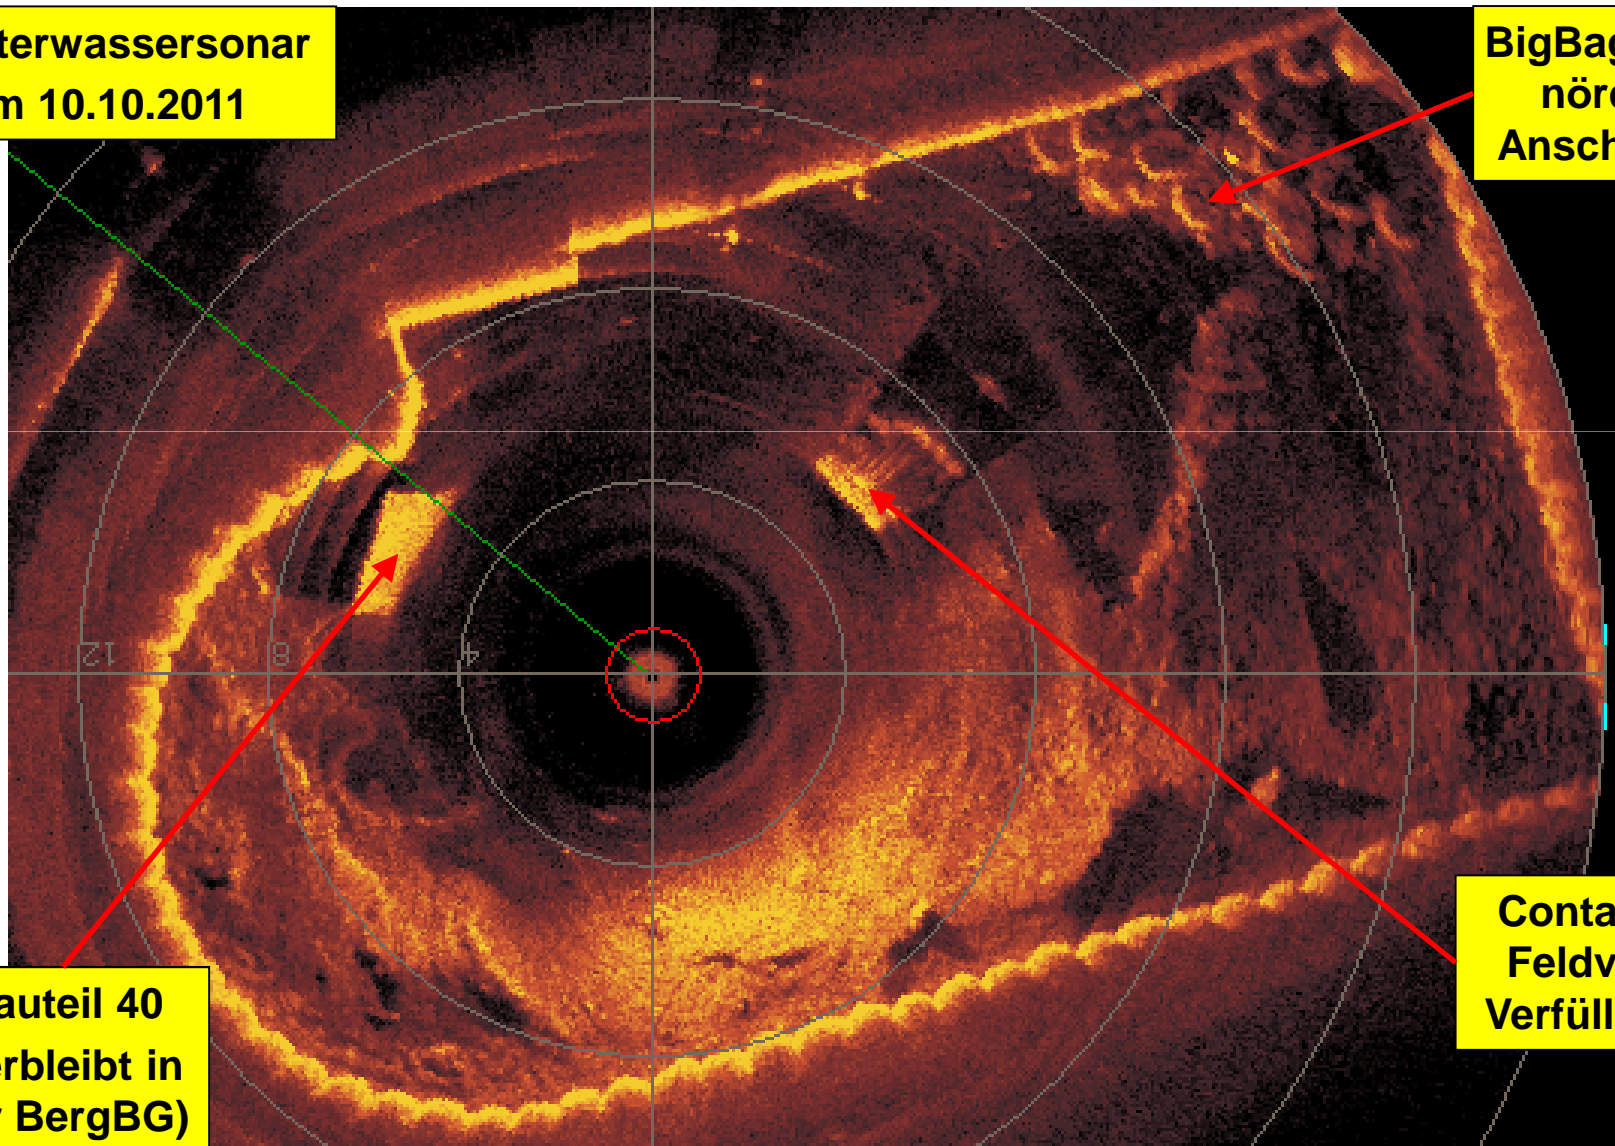
Bauteil 40
(verbleibt in
der BergBG)

Container für
Feldversuch
Verfüllmaterial
