Prüfbericht 2011 H

nach DIN 1076

Bauwerksname **Pipinstraße**
Teilbauwerksname **Stützwand**
Kreis
Ort **Innenstadt / Altstadt-Süd**
Bauwerksrichtung
Bauwerksart **Stützwand als Massivwand**
Tragfähigkeit
Baujahr **1988**

Prüfrichtung **Von Ost nach West**
Prüfer **Schwarz**
Prüfung vom **30.06.2011** bis **30.06.2011**

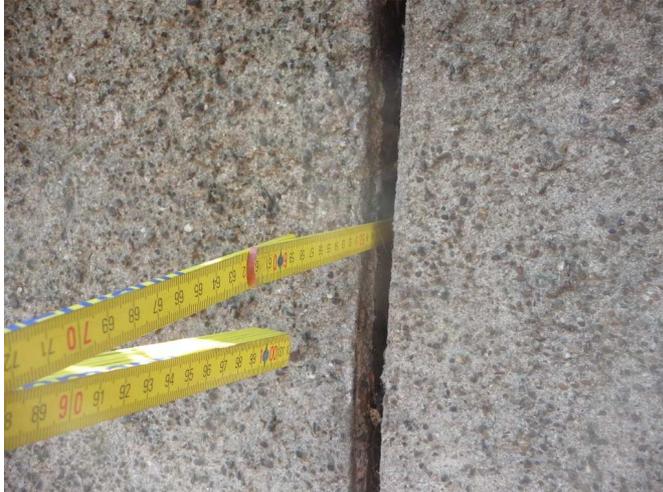
- [8] Stützwand, massiv, Fugenband der Raumfuge senkrecht, vollständig, fehlt, gesamtes Bauteil, längs durchgehend, durchgehend

0 0 2

BLOCKFUGE OFFEN

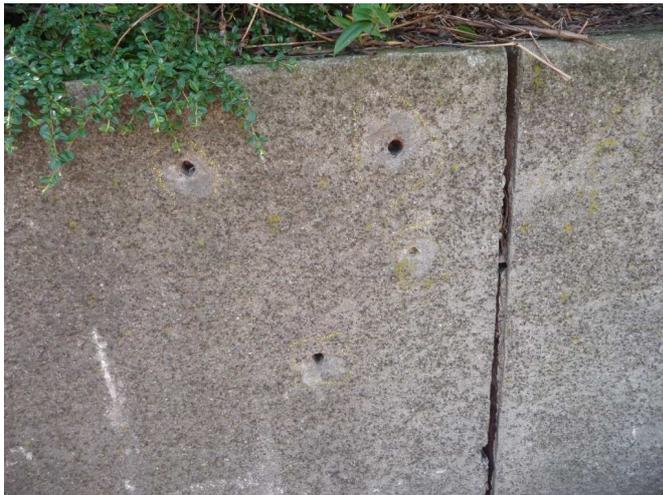
- [16] Stützwand, massiv, gering, beschädigt durch Fremdeinwirkung, Anzahl: 4 Stelle(n), 2-ter / tes Block / Segment, Feldende, Seitenfläche rechts, oben

BOHRLÖCHER IN MAUER

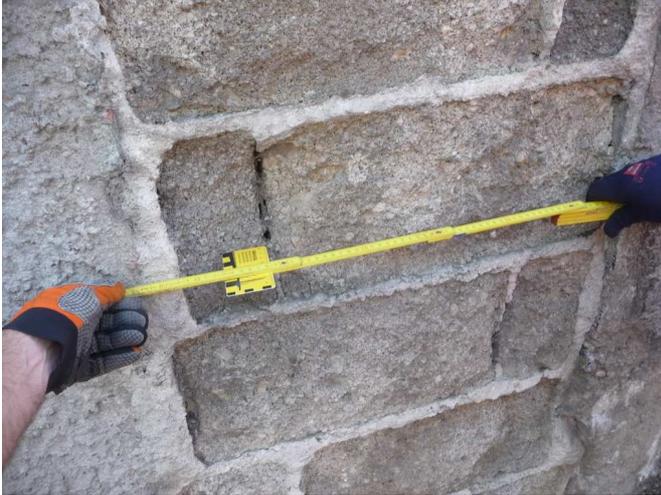
- [15] Stützwand, massiv, Mauerwerksstein, eine Stelle, verwittert, Fläche: 1,00 m², 1-ter / tes Block / Segment, 0 0 2
Feldmitte, Seitenfläche rechts, Mitte hoch, Mögliche Ursache ist Schaden Nr. 5

STEINOBERFLÄCHE BIS ZU 4 CM VERWITTERT

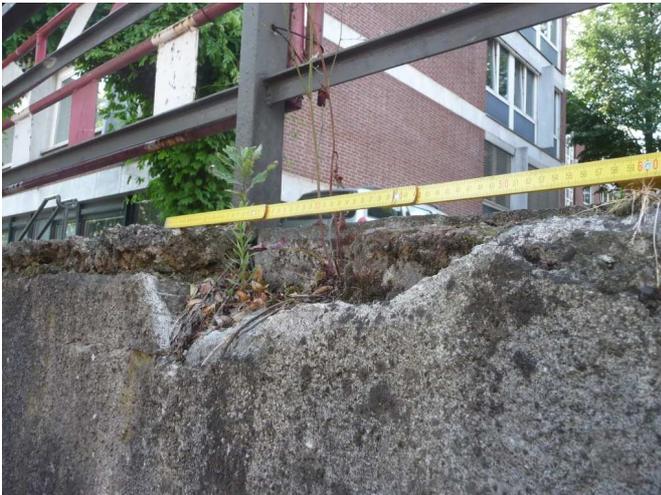
- [13] Stützwand, massiv, Putz, vereinzelt, abgeplatzt, längs durchgehend, oben, (1. Block: 0 0 1
Anfang und Mitte Kantenabplatzung l=60cm, im PKW-Wendebereich mehrfach Schollenbildung (siehe auch
Foto im Anhang);
2. Block:
Mitte l=2m Mauerkronenoberseite Putz fehlt vollständig
3. Block:
Mitte l=1m Mauerkronenoberseite Putz fehlt vollständig

Zudem sind über die gesamte Bauwerkslänge vereinzelt Absetzrisse im Putz unterhalb der Mauerkrone zu erkennen.)

KANTENABPLATZUNG AN MAUERKOPF

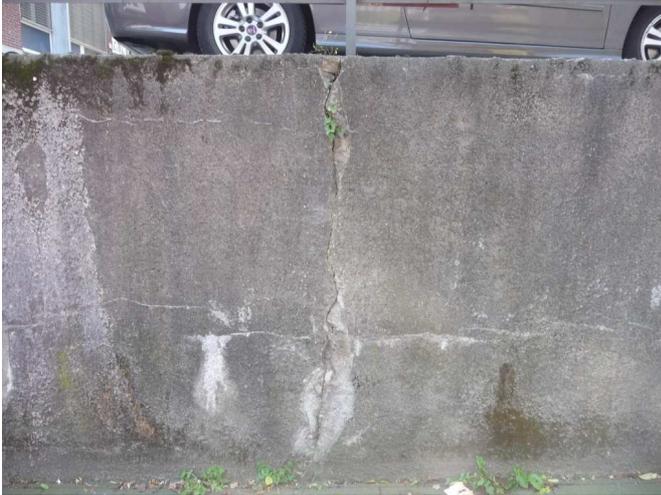
- [4] Stützwand, massiv, Mauerwerksstein, ein Stück, Längsrisse Rissbreite ≥ 1 mm, 1-ter / tes Block / Segment, 1 0 2
Feldende, Seitenfläche rechts, durchgehend

LÄNGSRISS MIT ABPLATZUNG UND KREUZENDEM QUERRISS

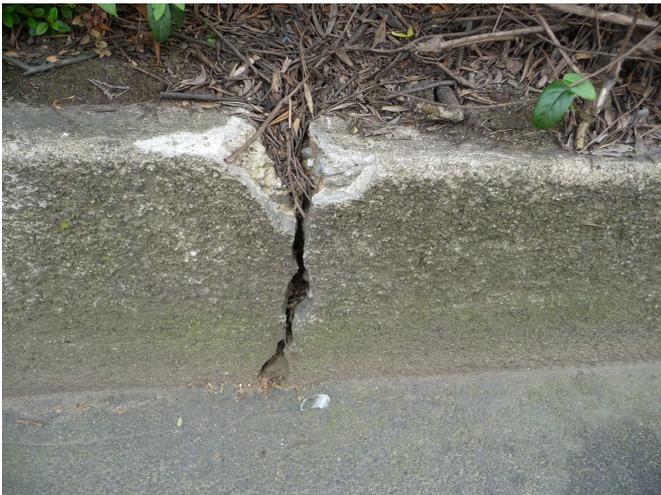
- [7] Stützwand, massiv, Mauerwerksstein, mehrfach, Längsrisse Rissbreite ≥ 1 mm, Anzahl: 4 Stück, 1 0 2
durchgehend, (2Stk. im 2. Block, 2Stk. im 3. Block)

TRENNRISS AM STÜTZWANDEnde

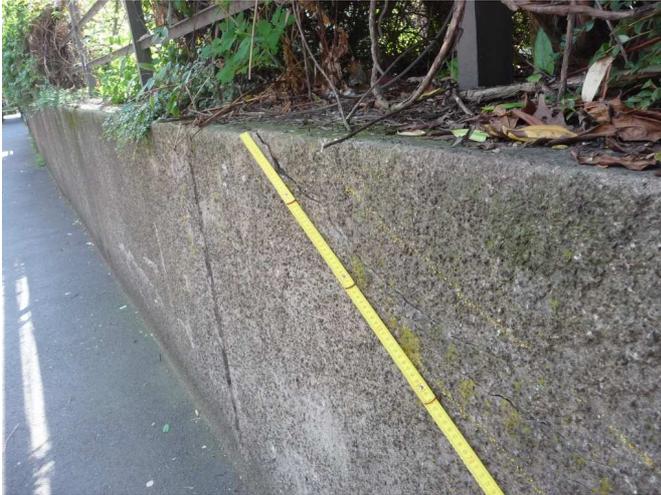
- [6] Stützwand, massiv, Mauerwerksstein, eine Stelle, Schrägrisse, Länge: 1,500 m, 3-ter / tes Block / Segment, 1 0 2
Anfang, oben

SCHRÄGRISS ANFANG BLOCK 3

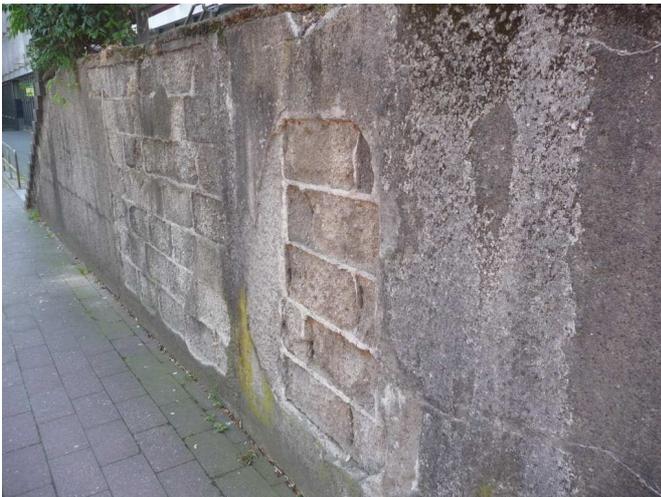
- [5] Verkleidung, Putz, eine Stelle, abgeplatzt, Fläche: 5,00 m², 1-ter / tes Block / Segment, Feldmitte, Seitenfläche rechts, durchgehend, (Siehe auch Schadenr. 15)

0 0 2

PUTZABPLATZUNG

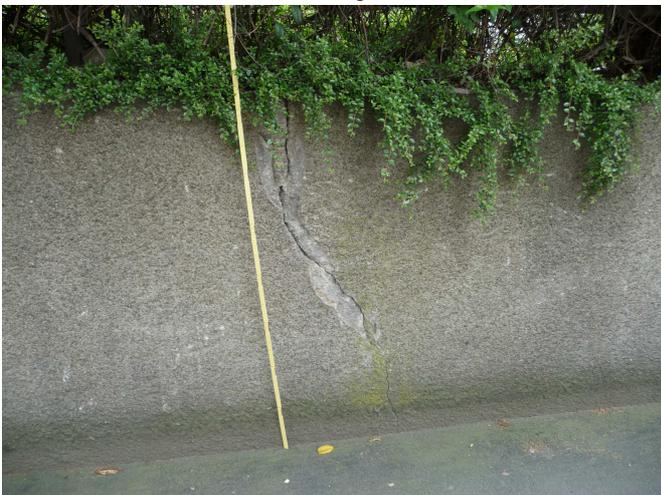
- [2] Verkleidung, Putz, mehrfach, Längsrisse, Anzahl: 5 Stück, 2-ter / tes Block / Segment, längs durchgehend, Seitenfläche rechts, durchgehend

0 0 1

LÄNGSRISS IN WANDMITTE

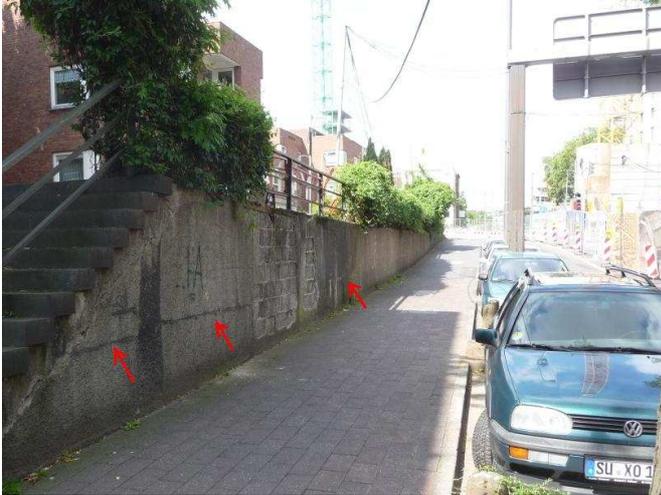
- [1] Verkleidung, Putz, vereinzelt, Querrisse, 1-ter / tes Block / Segment, Anfang, Seitenfläche rechts, Mitte hoch, (betrifft sowohl den Blockanfang als auch das Blockende)

0 0 1

QUERRISSE IN PUTZ

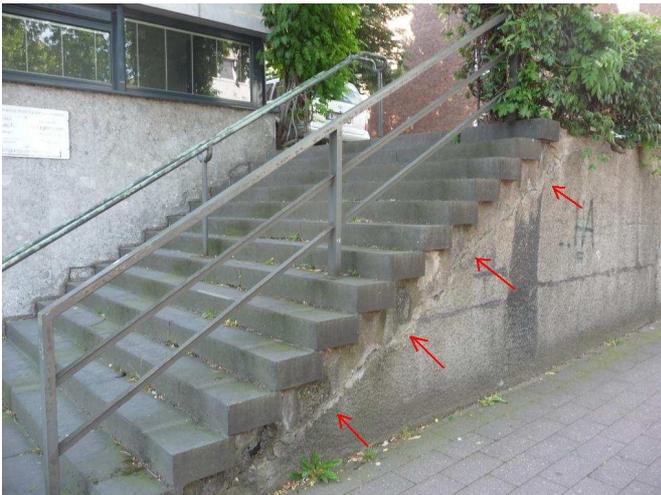
- [3] Verkleidung, Putz, ein Stück, Schrägrisse, 1-ter / tes Block / Segment, am Anfang des Bauwerks, Seitenfläche rechts, oben, (Der Schrägriss verläuft parallel zur Trittfläche des TBw. B)

0 0 1

SCHRÄGRISS UNTERHALB DER TREPPENSTUFEN

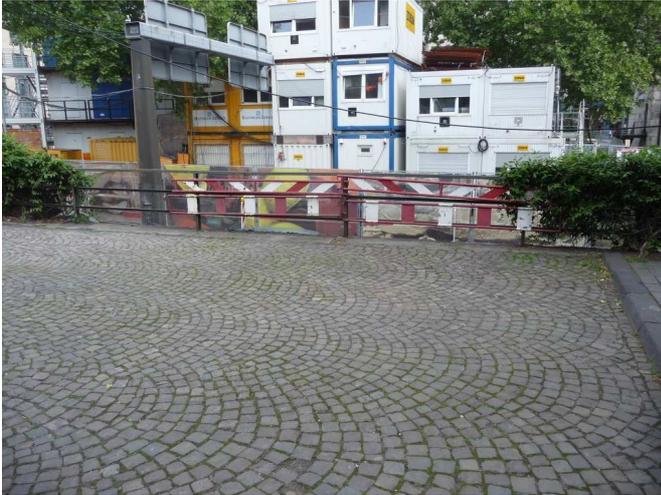
- [14] Stützwand, massiv, Holmgeländer ohne Seil, mit einer Knieleiste oder mehreren Knieleisten, Stahl / Metall, eine Stelle, beschädigt durch Fremdeinwirkung, Länge: 5,000 m, 1-ter / tes Block / Segment, oben auf dem Bauwerk, (Die Verankerung von 2 Geländerpfosten ist lose. Der Handlauf ist an einer Stelle auseinander gezogen (siehe auch Foto im Anhang). Die vorh. Absicherung der alten Schadensstelle ist unzureichend.)

1 1 1

ANFAHRSCHADEN AN GELÄNDER

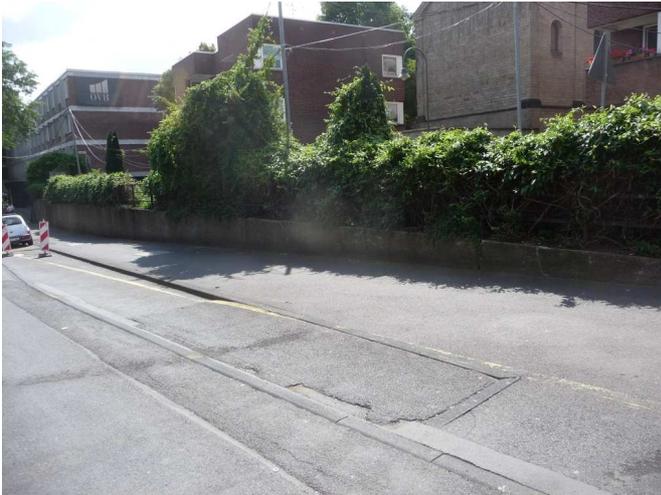
- [9] Stützwand, massiv, Holmgeländer ohne Seil, mit einer Knieleiste oder mehreren Knieleisten, größtenteils, 0 0 1
bewachsen, längs durchgehend, oben auf dem Bauwerk

BEWUCHS AN GELÄNDER

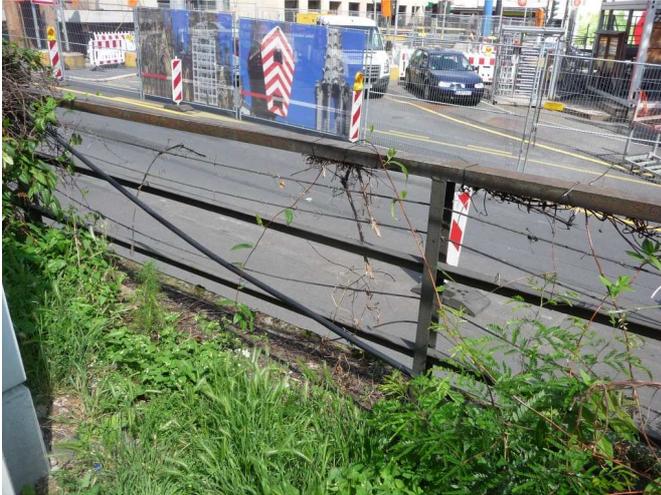
- [11] Stützwand, massiv, Holmgeländer ohne Seil, mit einer Knieleiste oder mehreren Knieleisten, gesamtes 0 3 0
Bauteil, entspricht nicht den Vorschriften, längs durchgehend, oben auf dem Bauwerk, (Provisorisch
eingezogene Stahlseile zur Verringerung des Knieholabstandes sind vollständig ausgezogen oder lose.
Erforderlich wäre ab einer Absturzhöhe >1m ein Füllstabgeländer. Am Bauwerksanfang hinter der Treppe
grenzt der Gehbereich unmittelbar an die Absturzkante. Dort besteht Absturzgefahr. Im restlichen Bereich ist
das Geländer überwachsen. Siehe auch Schadenr. 9)

HOLMABSTAND ZU GROß

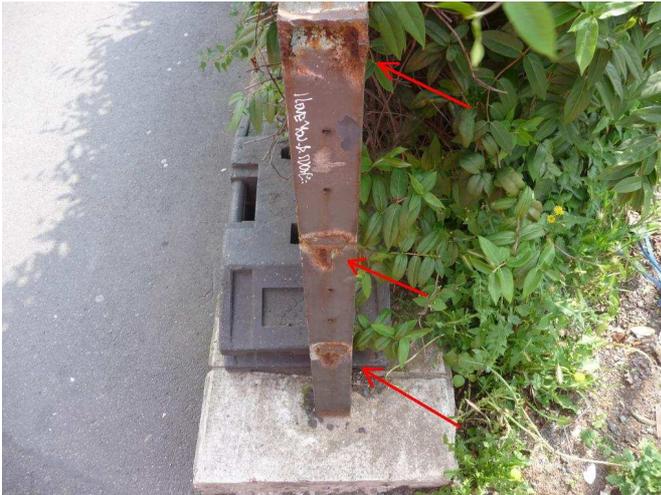
- [12] Stützwand, massiv, Holmgeländer ohne Seil, mit einer Knieleiste oder mehreren Knieleisten, Stahl / Metall, 0 2 1
vereinzelt, abgeschnitten, Anzahl: 3 Stelle(n), am Bauwerksabschluss hinten, oben auf dem Bauwerk,
(Scharfkantiger Geländerabschluss durch nicht beigeschliffene Schnittkanten nach abflexen)

SCHARFKANTIGE GRATE AN GELÄNDERABSCHLUSS

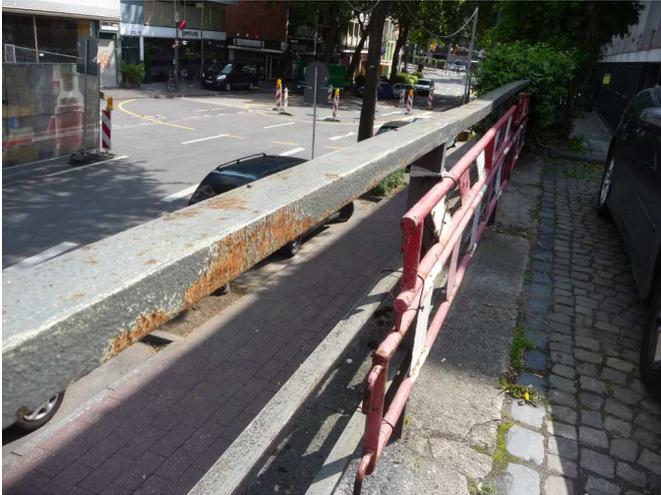
- [10] Stützwand, massiv, Holmgeländer ohne Seil, mit einer Knieleiste oder mehreren Knieleisten, 0 0 1
Korrosionsschutzbeschichtung auf Metall, bereichsweise, abwitternde Beschichtung, Untergrund rostig,
längs durchgehend, oben auf dem Bauwerk

ANGEROSTETES GELÄNDER

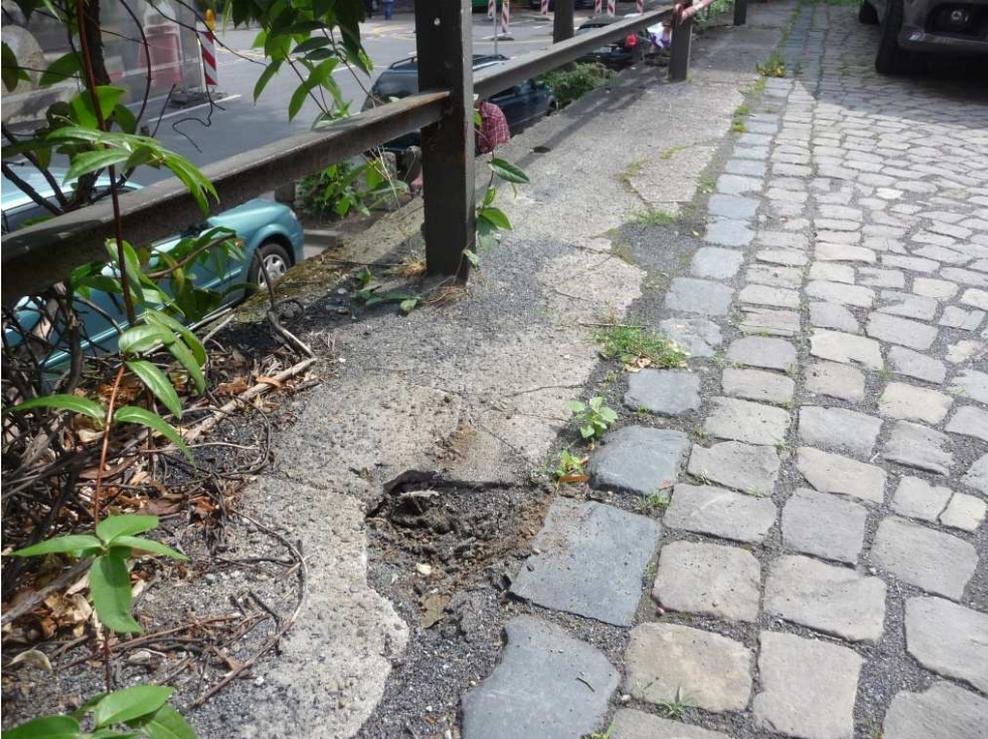
ZU SCHADEN NR 13 - SCHOLLENBILDUNG AN MAUERKRONE

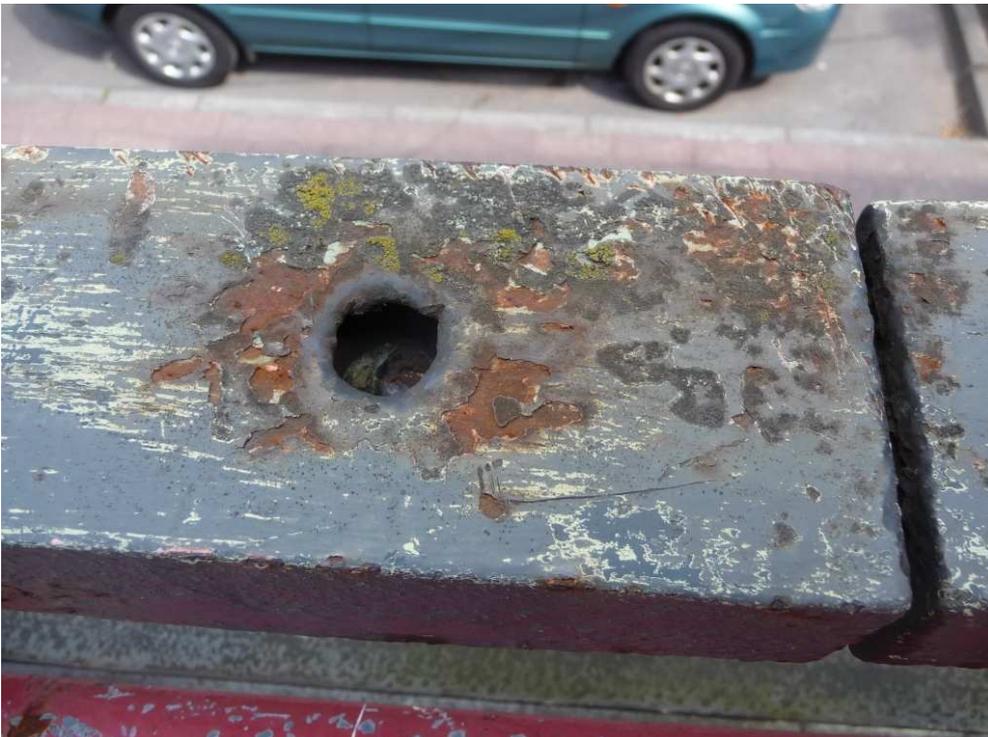
ZU SCHADEN NR 14 - LOSER HANDLAUFVERBINDER
