Anlage1

Bilddokumentation des Gebäudezustandes

Dazu einige Bilddokumente aus den Jahren 2005 bis 2009

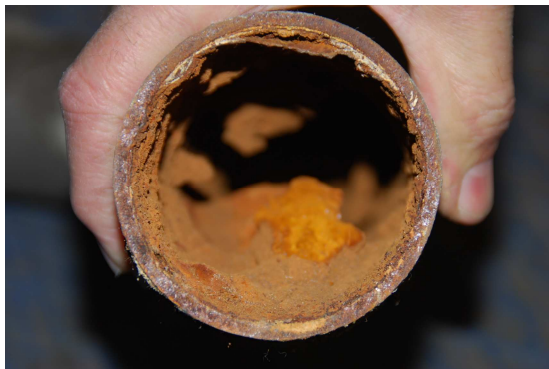
Abbildung einer Frischwasserleitung

Die Frischwasserleitungen bestehen aus verzinktem Stahlrohr, alle Frischwasserleitungen sind sehr stark korrodiert. Es kommt immer wieder zu Rostablösungen, dadurch zu Verstopfungen der Rohre. Hygieneprobleme unter anderem für die Mitarbeiter des Einsatzdienstes und damit verbunden Einschränkungen in der Einsatzbereitschaft sind die Folge

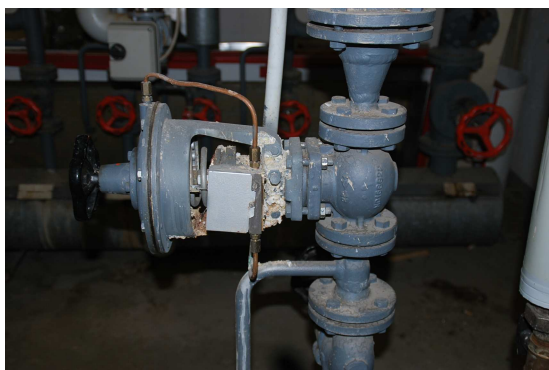
Abbildung eines notwendigen Schiebers der Heizungsanlage

Die Schieber der Heizungsanlage sind völlig veraltet und korrodiert, Heizungsausfälle sind die Folge

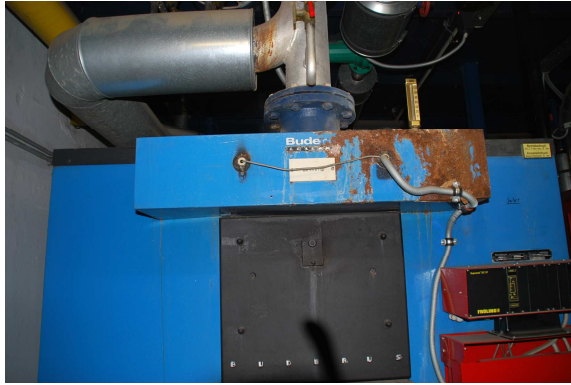
Abbildung eines maroden Kessel aus dem Jahr 1975
Die Kessel sind völlig veraltet und korrodiert, Heizungsausfälle sind die Folge

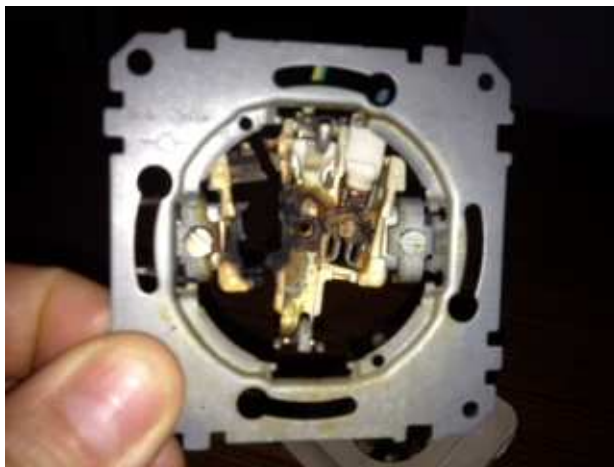
Abbildung einer defekten Steckdose Bauteil C

Die Elektroinstallation stammt aus den Jahren 1975/1976. Sie wurde mehrfach erweitert, entspricht nicht dem Stand der Technik

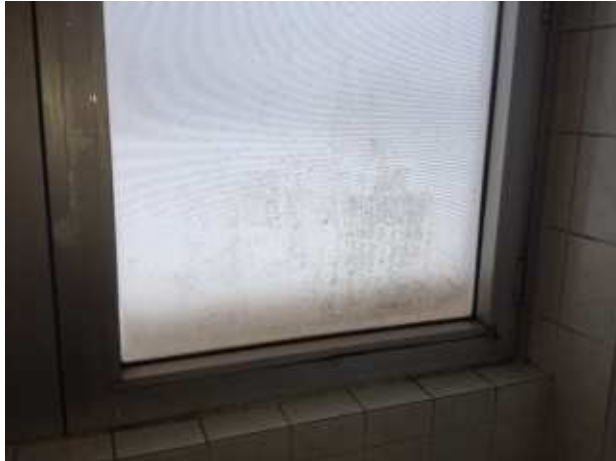
Abbildungen der Fassade Bauteil A und Fenster

Völlig unisolierte Waschbetonplatten gemeinsam mit einzelverglasten Fenstern mit defekten Beschlägen sorgen für extrem hohe Energiekosten. Feuchteschäden, Schimmel und Temperaturen außerhalb der rechtlichen Vorschriften sind die Folge

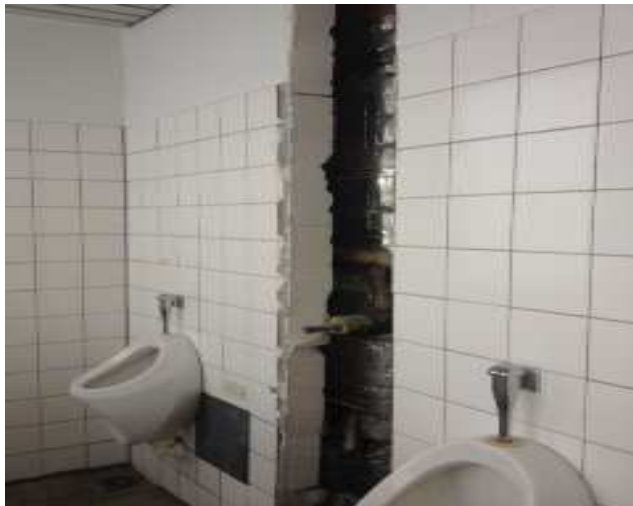
Abbildung einer Toilettenanlage im 3. Obergeschoss Bauteil A

Durch die ständigen Reparaturen an den Frisch- und Abwasserleitungen wurden an vielen Stellen bereits die Wände geöffnet und dringend notwendige Teilreparaturen durchgeführt

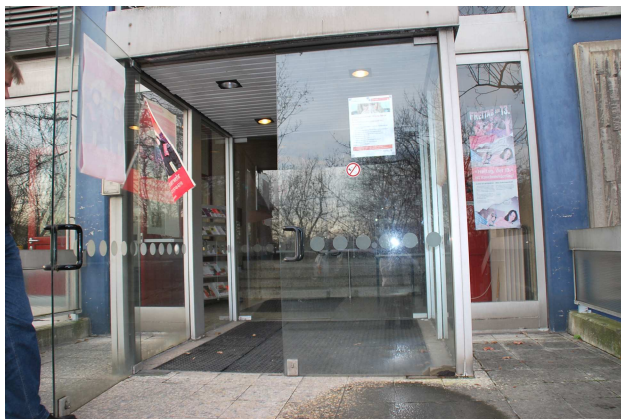
Abbildung des Haupteingang Bauteil A

Glastüren mit völlig korrodierten Beschlägen, nicht mehr schließend und energetisch untragbar stellen den repräsentativen Hauptzugang zum Gebäude dar. Hohe Energiekosten und eine entsprechende Wirkung auf Kunden und Besucher sind die Folge

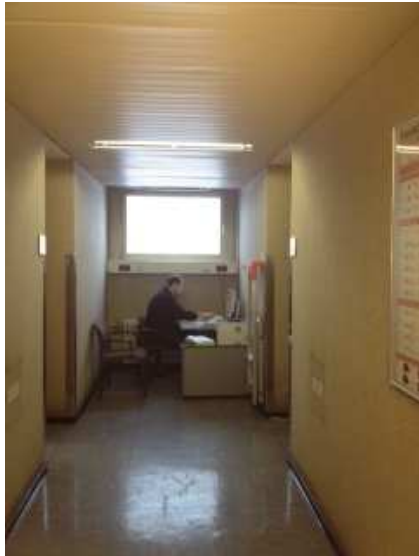
Abbildung eines Arbeitsplatzes im Bereich der Feuer- und Rettungswache Bauteil A
Der abgebildete Arbeitsplatz ist auf dem Flur der Feuer- und Rettungswache eingerichtet und entspricht nicht den gesetzlichen Anforderungen
