Oberbelagsanierung Laufbahn & Spielfeld

Vogelsanger Str./Innere Kanalstr. | 50672 Köln Neustadt-Nord

Erläuterung

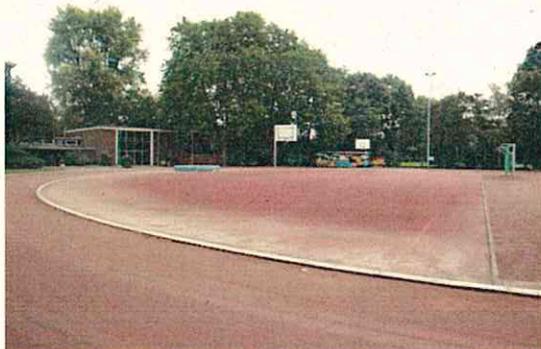
Spielfeld

Der Kunststoffbelag des Spielfeldes und der Laufbahn ist insgesamt sehr stark abgenutzt, so dass eine ordentliche Nutzung für die vorgesehenen Sportarten nicht gewährleistet ist. Insbesondere die stark frequentierten Zonen des Basketballfeldes weisen sehr starke Beschädigungen des Spielbelages auf. In den Bereichen unter den Basketballkörben löst sich der Bodenbelag von der Tragschicht, welche bis zu 30 cm groß sind.

Aufgrund des Schadenbildes, welches flächendeckend viele Stellen mit erheblichen Beschädigungen aufweist und auch schon mehrfach provisorisch instandgesetzt wurde, ist eine dauerhafte Ausbesserung ausgeschlossen. Der Sportbelag muss für die vorher genannten Bereiche vollflächig entfernt werden und durch einen neuen Belag mit neuer Linierung ersetzt werden.

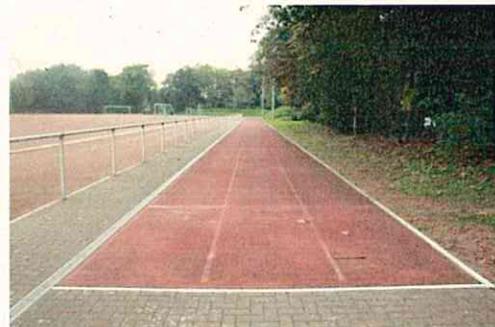
100 Meter Laufbahn

Die Linierung der Spielfelder und der einzelnen Bahnen auf der 100 Meter Lauf Strecke sind nur noch schemenhaft zu erkennen und sind somit eine zusätzliche Erschwerung für die Durchführung des Schulsports und weiteren Sportveranstaltungen.

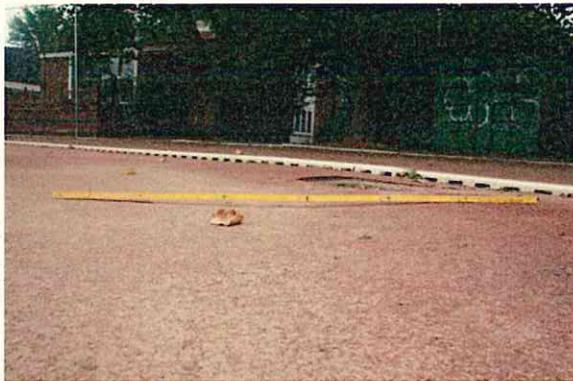
Durch den derzeitigen Zustand und das damit verbundene ständige Eindringen von Feuchtigkeit zwischen Asphalt als Tragschicht und Sportbelag wird eine Verschlechterung des Zustandes der Sportanlage begünstigt. Eindringende Feuchtigkeit kann weit über die sichtbaren offenen Stellen hinaus unter den oberen Belag eindringen und zu weiteren Abplatzungen und Erhöhungen führen.

Im Bereich der äußeren Entwässerung des Spielfeldes, ist es zu einer deutlich sichtbaren Erhebung der Tragschicht gekommen.

Erhebung infolge von Frostschäden

Eventuelle Beschädigungen der Tragschicht werden zur Wiederaufnahme eines neuen Sportbelages Ausgebessert und Erneuert. Hierbei ist die Erhebung der Tragschicht im Bereich der äußeren Rinne am Spielfeldrand über die gesamte Größe der Erhebung zu schneiden und auszutauschen bzw. auf das Niveau der Tragschicht abzufräsen. Im Zuge der Abbrucharbeiten werden die Sprunggrubeneinfassung und die beiden Absprungbalken entfernt, da diese in dem bestehenden Zustand nur noch bedingt ihrer Nutzung gerecht werden.

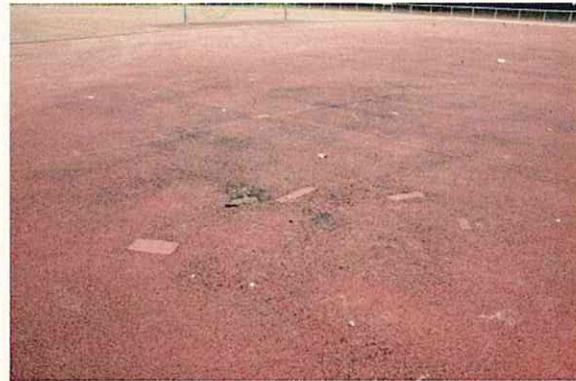
Abnutzung der Spielfeldfläche

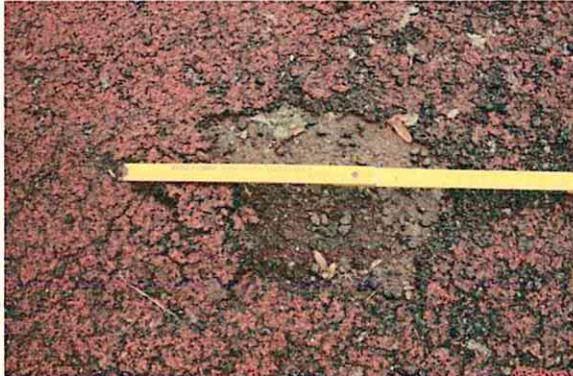
Beschädigter Bodenbelag

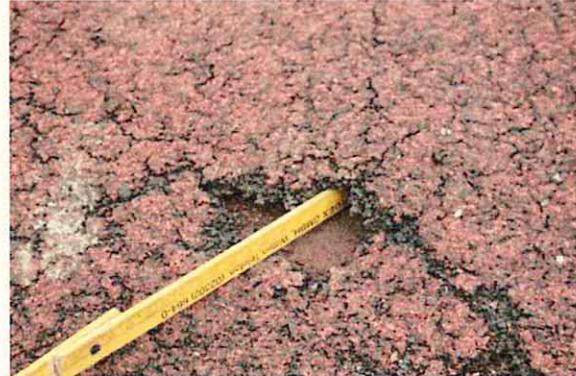
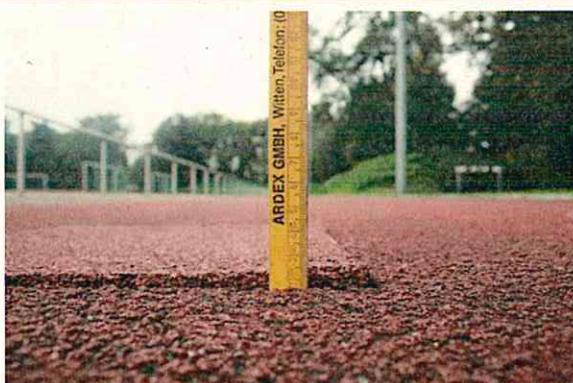
Viele der ausgebeisserten Stellen des Kunststoffbelages bilden keinen Verbund zum bestehenden Boden, erheben sich durch Aufschlüsselungen an den Rändern und sind damit eine große Gefahr für Sporttreibende.

Ausgebesserte Stelle ohne festen Verbund

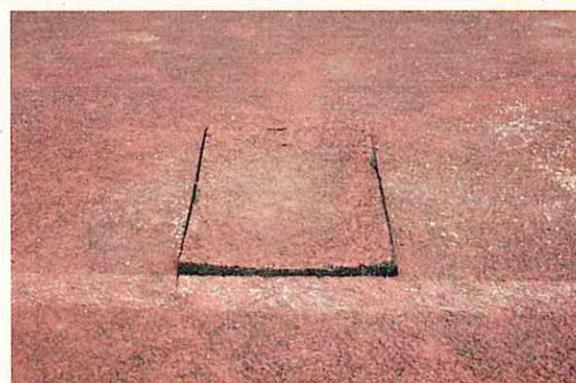
Aufschüsselung einer ausgebesserten Stelle

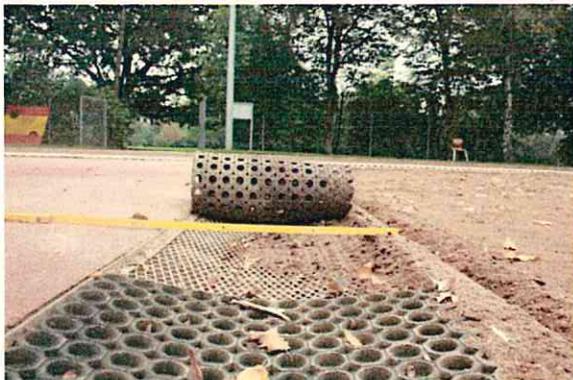
Die Umfassung der Sprunggrube, bestehend aus einer Gitterrostkonstruktion mit gummierter Abdeckung, ist infolge hoher Belastung von Personen sehr stark verformt. Vereinzelt löst sich das Gitter von der Tragkonstruktion und bildet dadurch scharfkantige Stellen und Höhenunterschiede weit über zwei Zentimeter.

Verformung infolge hoher Belastung

Eine neue Sprunggrubeneinfassung wird inklusive der umlaufenden Gitterrostkonstruktion hergestellt und die beiden Abprungbalken für Weit- und Dreisprung werden neu geliefert und eingebaut.

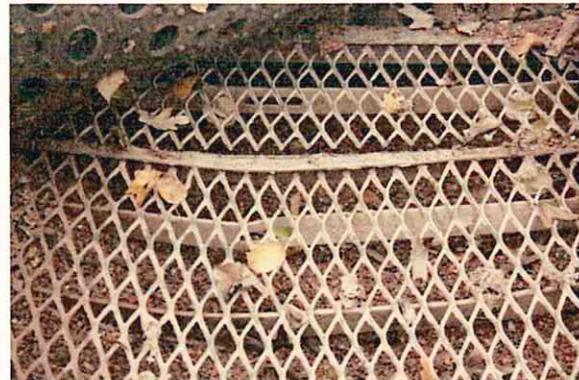
Defektes Gitterrost
