Mitteilung

Altlastensituation Kalkberg

hier: Zusammenfassung der vorliegenden Erkenntnisse

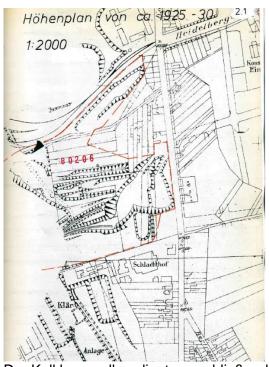
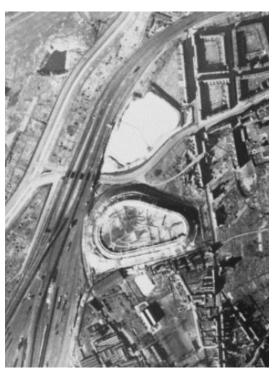
Im Höhenplan von 1925 – 1930 sind im Bereich des heutigen Kalkberges Senken oder Becken zu erkennen, die noch vor der Errichtung des Kalkberges verfüllt wurden.

Der Kalkberg selber diente anschließend der Chemische Fabrik Kalk (CFK) bis in den 2. Weltkrieg als Absetzbecken für Produktionsabwässer (Kalkmilch) – auf dem Luftbild zu erkennen- und bis Anfang der 70iger Jahre als Werksdeponie zur Ablagerung von Produktionsrückständen und Bauschutt aus Abrissmaßnahmen auf dem Werksgelände.

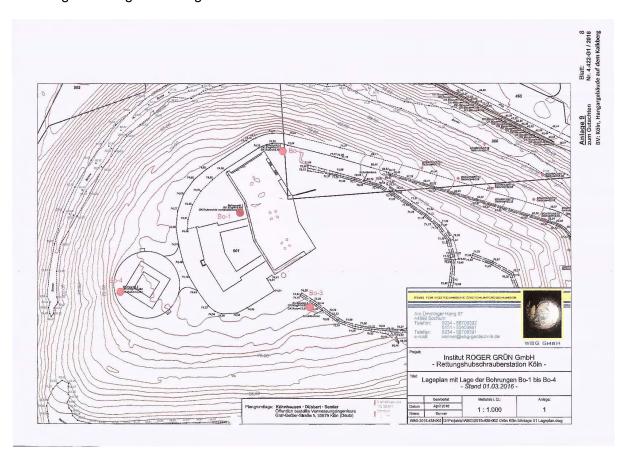
Ende 2015 sind vier Tiefenbohrungen zur Ermittlung der bodenmechanischen Kennwerte für Standsicherheitsuntersuchungen am Kalkberg vorgenommen und bis in den natürlichen Boden unterhalb der Kalkbergauffüllungen niedergebracht worden.

Zwei der Bohrungen (B2 und B4) waren It. Dokumentation unauffällig. In der sogenannten Bohrung B3 wurde ein übler Geruch festgestellt. Die Umweltverwaltung hat hierüber im April 2016 Kenntnis erhalten.

In der sogenannten Bohrung B1 wurde in einer Tiefe von 36 bis 37m unter Geländeoberkante eine Ölkontamination angetroffen.

Auch bei der Bohrung B5 wurde unterhalb der Kalkbergauffüllungen im kiesigen Untergrund eine 1,2 m mächtige ölkontaminierte Schicht angetroffen (Anlage).

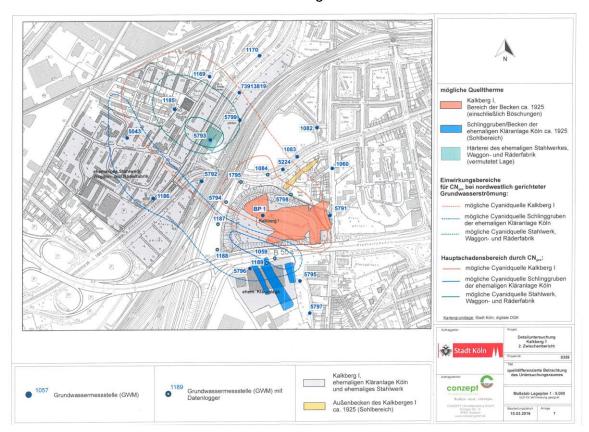
Als mögliche Eintragsquellen für die Cyanidbelastung des Grundwassers wurden die Becken der ehemaligen Kläranlage Köln von 1925 (sogenannte Schlinggruben), der Kalkberg selber sowie ein weiterer Eintragsort nord-westlich der Bahngleise identifiziert.

Aus den Schlinggruben im Grundwasseranstrom des Kalkberges emittieren neben Cyaniden auch polyzyklische aromatische Kohlenwasserstoffe (PAK), Chloride und Sulfat in überwiegend niedrigen Konzentrationen.

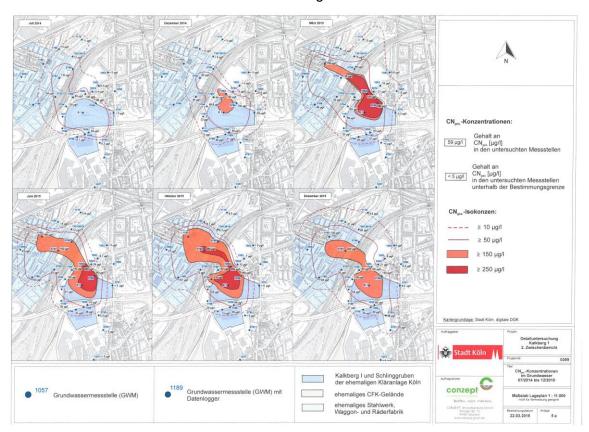
Ausgehend vom Kalkberg I und den Schlinggruben auf dem ehemaligen CFK-Gelände breitet sich in nord-westlicher Richtung eine veränderliche Cyanidfahne aus. Die Cyanidfahne ist abhängig von der Höhe des Grundwasserspiegels, der Grundwasserfließrichtung und dem Einfluss des zeitweise einströmenden Rheinwassers. Dadurch ergibt sich im Jahresverlauf eine unterschiedliche Ausdehnung und Verteilung der Schadstoffkonzentrationen der Fahne.

Die Cyanidkonzentrationen liegen im Jahresverlauf permanent oberhalb des Geringfügigkeitsschwellenwertes von 50 μ g/l. Der in den letzten Jahren gemessene Maximalgehalt liegt bei 310 μ g/l.
