## **Bericht**

Vorbereitende Maßnahmen zum Projekt  
Monitoring von 14 Außenskulpturen in der Kölner Innenstadt

Zusammenstellung der Ergebnisse  
September 2016

**PANTER & KMIOTEK**

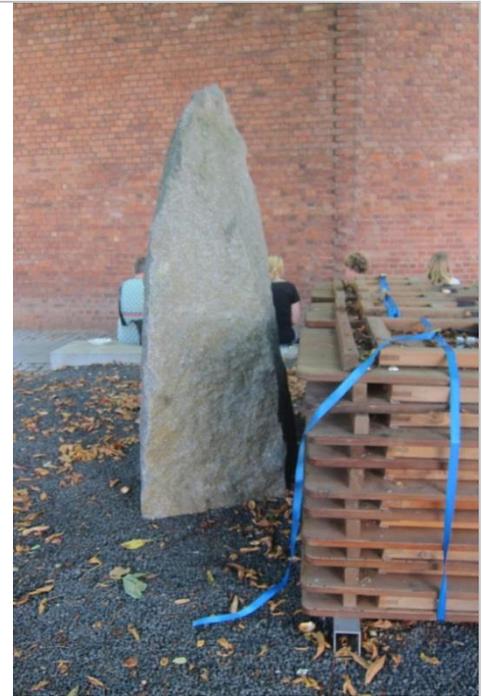
Foto: Panter & Kmiotek, Stand 08.09.2016

Die Skulptur befindet sich in einem guten Zustand.

Auswertung: **1**

- 1. Schäden physikalischer oder chemischer Ursache:  
leichte Verschmutzungen
- 2. Schäden biologischer Ursache:  
leichter Biobewuchs

**Bemerkung:** Das Objekt ist im Innenhof des Museums aufgestellt und befindet sich somit in einem geschützten Raum.

nicht notwendig

1. Reinigung der Oberfläche
2. ggf. Aufbringen eines Schutzüberzuges
3. ggf. Anbringen einer Beschriftung

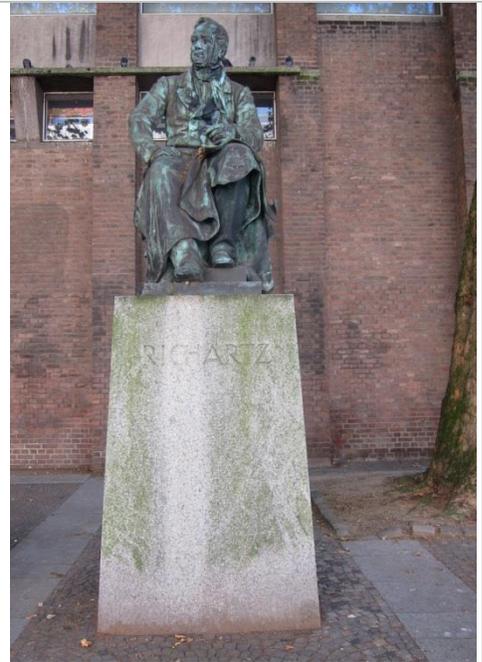
Foto: Panter & Kmiotek, Stand 08.09.2016

Die Skulptur befindet sich in einem stabilen Zustand.  
Auswertung: 2

1. Schäden physikalischer oder chemischer Ursache:  
grünliche und schwärzliche Korrosion, Wasserlaufspuren, Verschmutzungen
2. Schäden biologischer Ursache:  
Biobewuchs (Sockel), Spinnenweben, Vogelexkremente, Laubreste
3. Schäden durch Vandalismus:  
Ansammlung von Abfällen, blaue Farbspritzer (Sockel), Kaugummi
4. Schäden mechanischer Ursache:  
einige kleine Ausbrüche im Sockel

1. Reinigung der Skulptur von Verunreinigungen
2. Entfernung der blauen Farbspritzer
3. Reinigung des Sockels von Biobewuchs, ggf. Aufbringen eines Schutzüberzuges

1. Untersuchung und Beurteilung der Korrosionsprodukte
2. ggf. Reduzierung der Korrosionsprodukte und Aufbringen einer Schutzschicht
3. ggf. Anbringen einer Beschriftung

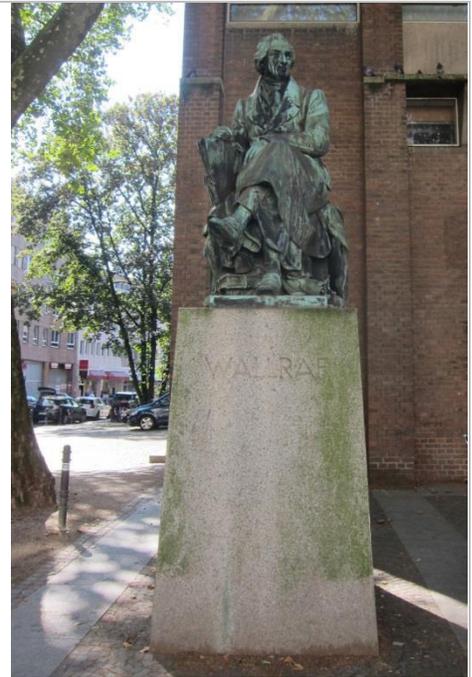
Foto: Panter & Kmiotek, Stand 08.09.2016

Die Skulptur befindet sich in einem stabilen Zustand.

Auswertung: **2**

1. Schäden physikalischer oder chemischer Ursache:  
grünliche und schwärzliche Korrosion, Wasserlaufspuren, Verschmutzungen
2. Schäden biologischer Ursache:  
Biobewuchs (Sockel), Spinnenweben, Vogelexkreme, Laubreste
3. Schäden durch Vandalismus:  
Ansammlung von Abfällen, Kaugummi
4. Schäden mechanischer Ursache:  
einige kleine Ausbrüche im Sockel

1. Reinigung der Skulptur von Verunreinigungen
2. Reinigung des Sockels von Biobewuchs ggf. Aufbringen eines Schutzüberzuges

1. Untersuchung und Beurteilung der Korrosionsprodukte
2. ggf. Reduzierung der Korrosionsprodukte und Aufbringen einer Schutzschicht
3. ggf. Anbringen einer Beschriftung

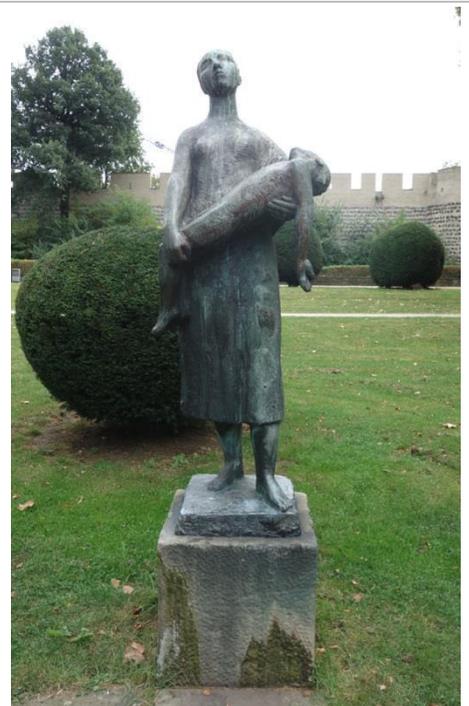
Foto: Panter & Kmiotek, Stand 11.09.2016

Die Skulptur befindet sich in einem guten Zustand.  
Auswertung: 2

1. Schäden physikalischer oder chemischer Ursache:  
grünliche Korrosion, Wasserlaufspuren, Verschmutzungen
2. Schäden biologischer Ursache:  
Vogelextremite
3. Schäden durch Vandalismus  
Farbreste (Körper des Kindes)

1. Reinigung der Oberfläche
2. Entfernung der Farbreste

1. Untersuchung und Beurteilung der Korrosionsprodukte
2. ggf. Reduzierung der Korrosionsprodukte und Aufbringen einer Schutzschicht

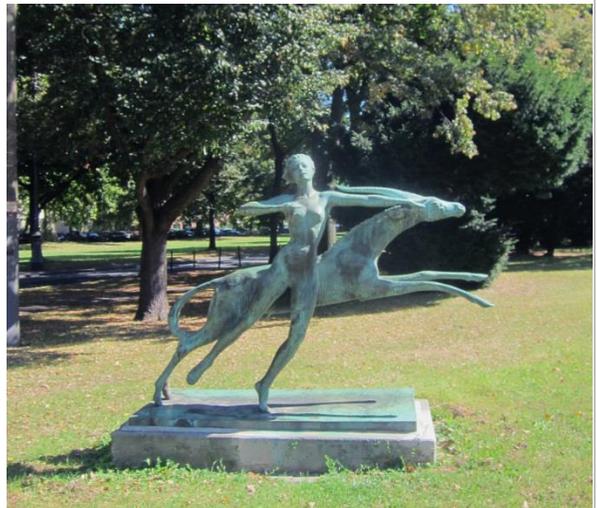
Foto: Panter & Kmiotek, Stand 07.09.2016

Die Skulptur befindet sich in einem stabilen Zustand.  
Auswertung: 2

1. Schäden physikalischer oder chemischer Ursache:  
grünliche und schwärzliche Korrosion, Wasserlaufspuren, Verschmutzungen, starke Korrosionsbildung im Bereich der Löcher und Risse im Material
2. Schäden durch Vandalismus:  
teilweise großflächige Rückstände einer roten Farbe

1. Entfernung der Farbrückständen

1. Untersuchung und Beurteilung der Korrosionsprodukte
2. ggf. Reduzierung der Korrosionsprodukte und Aufbringen einer Schutzschicht

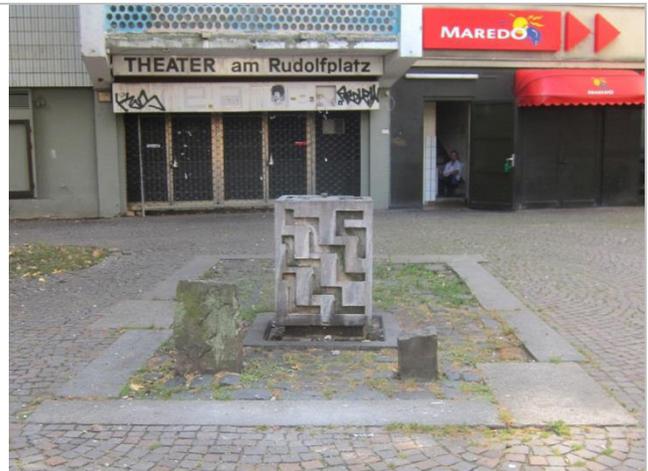
Foto: Panter & Kmiotek, Stand 09.09.2016

Die Skulptur befindet sich in einem inakzeptablen Zustand.  
Auswertung: **4**

1. Schäden physikalischer oder chemischer Ursache:  
starke Verschwärzungen, Verschmutzungen, fragile Steinsubstanz (Brunnen)
2. Schäden biologischer Ursache:  
Bio- und Pflanzenbewuchs, Spinnenweben, Vogelexkremente, Laubreste
3. Schäden durch Vandalismus:  
massive Ausbrüche, Fehlstellen
4. Schäden mechanischer Ursache:  
Ausbrüche, Risse

**Bemerkung:** Das Objekt soll aufgrund des Abrisses des Baukomplexes versetzt werden.

1. Betreuung des Objekts während der Baumaßnahmen

1. Erstellung eines Konzeptes zur Neuaufstellung
2. Erstellung eines Restaurierungskonzeptes

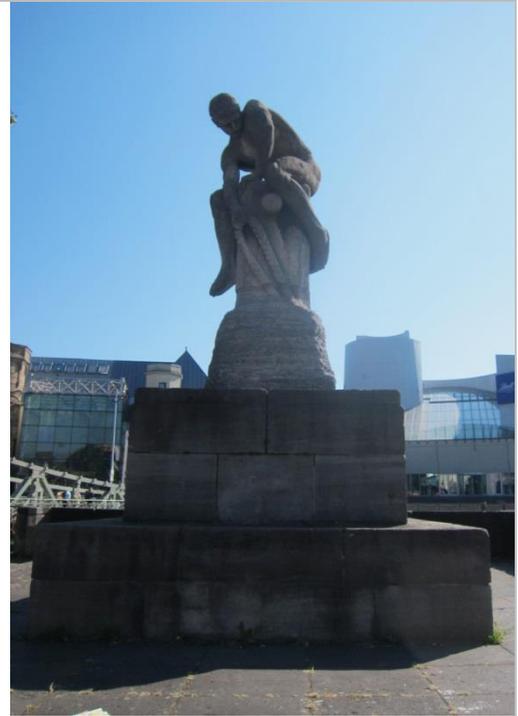
Foto: Panter & Kmiotek, Stand 09.09.2016

Die Skulptur befindet sich in einem stabilen Zustand.

Auswertung: 2

1. Schäden physikalischer oder chemischer Ursache:  
Verschwärzungen, Verschmutzungen, fragile Muschelkalkbereiche
2. Schäden biologischer Ursache:  
Bio- und Pflanzenbewuchs (Sockel), Spinnenweben, Vogelekrementen, Laubreste
3. Schäden durch Vandalismus:  
Ansammlung von Abfällen, Kaugummi, Schriftzug, Ausbrüche im Sockel
4. Schäden mechanischer Ursache:  
Ausbrüche im Sockel, Fehlstellen im Fugenmaterial

1. Entfernung des Schriftzuges
2. Entfernung des Pflanzenbewuchses (Sockel)

1. Untersuchung und Beurteilung des Muschelkalks
2. ggf. Sicherung der Substanz
3. Ergänzung der Ausbrüche im Sockel
4. Schließen der Fehlstellen in den Fugen

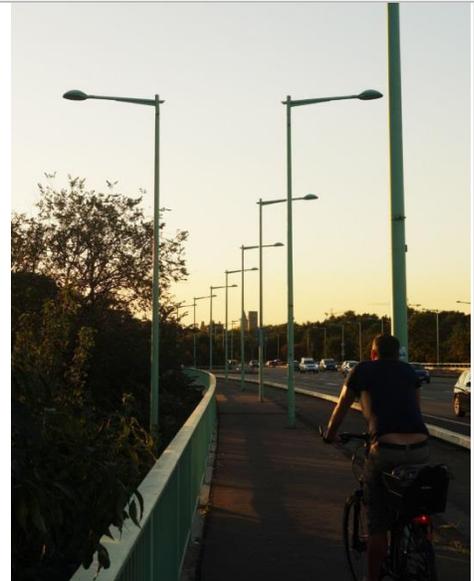
Foto: Panter & Kmiotek, Stand 09.09.2016

Auswertung: **2**

1. Schäden physikalischer oder chemischer Ursache:  
Verschmutzungen im Bodenbereich, rötliche Korrosion
2. Schäden biologischer Ursache:  
Vogelekremente
3. Schäden durch Vandalismus:  
Aufkleber
4. Schäden mechanischer Ursache:  
Abdeckung an der Leuchte ist verschoben, ggf. gelockert

1. Untersuchung und Beurteilung der Korrosionsprodukte

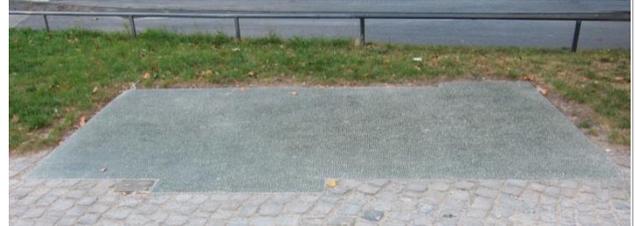
Foto: Panter & Kmiotek, Stand 07.09.2016

1. Schäden physikalischer oder chemischer Ursache:  
Verschmutzungen
2. Schäden durch Vandalismus:  
Kaugummi
3. Schäden mechanischer Ursache:  
Abplatzungen (Muschelbruch) im Bereich der Glassteine, stellenweise Fehlstellen bis zu 5 cm Breite, kleine Fehlstelle am Metallrahmen

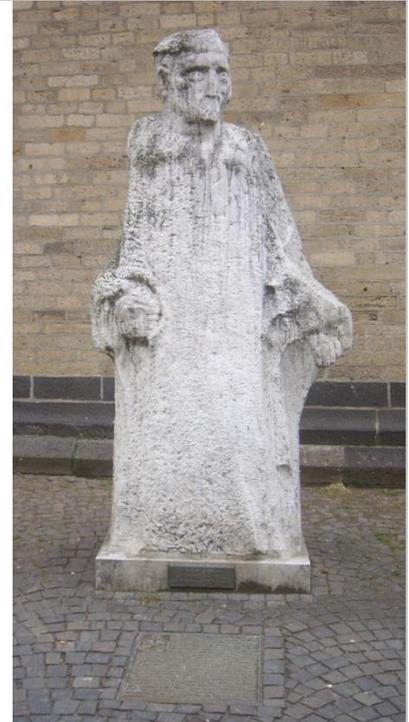
Foto: Panter & Kmiotek, Stand 08.09.2016

1. Schäden physikalischer oder chemischer Ursache:  
Verschwärzungen, Verschmutzungen

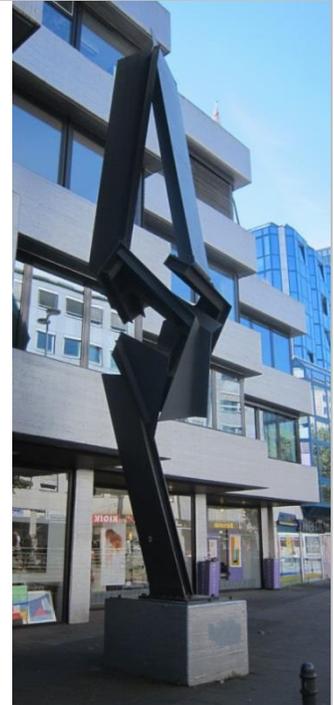
Foto: Panter & Kmiotek, Stand 08.09.2016

1. Schäden physikalischer oder chemischer Ursache:  
stellenweise starke Verschmutzungen
2. Schäden durch Vandalismus:  
Schriftzug, Graffiti, Aufkleber, Farbrückstände
3. Schäden sonstiger Ursache:  
stellenweise stark abblätternde Fassung, insbesondere im Bereich des Graffitis

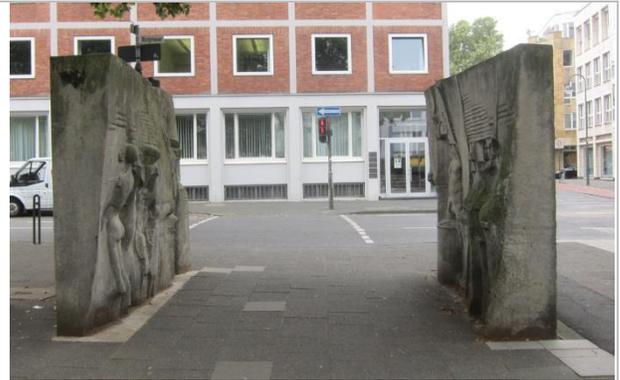
Foto: Panter & Kmiotek, Stand 10.09.2016

1. Schäden physikalischer oder chemischer Ursache:  
starke Verschwärzungen, Verschmutzungen, Korrosion, Wasserlaufspuren
2. Schäden biologischer Ursache:  
starker Bio- und Pflanzenbewuchs, Spinnenweben, Vogelexkreme, Laubreste
3. Schäden durch Vandalismus:  
Graffiti, Kaugummi
4. Schäden mechanischer Ursache:  
Ausbrüche im Kantenbereich

1. Untersuchung und Beurteilung der Substanz
2. Entfernung der Korrosion und Sichern der Eisenarmierung
3. Ergänzung der Ausbrüche

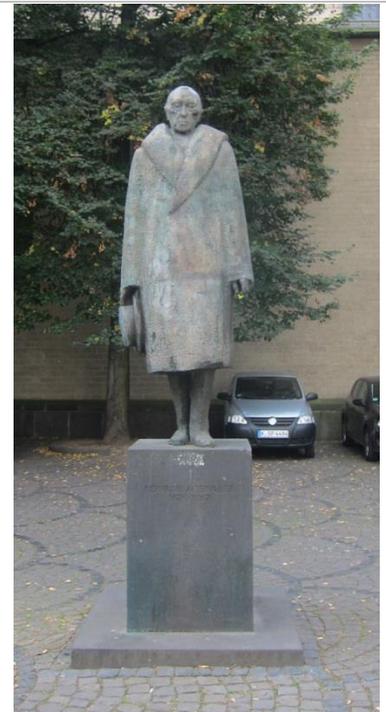
Foto: Panter & Kmiotek, Stand 08.09.2016

1. Schäden physikalischer oder chemischer Ursache:  
grünliche und schwärzliche Korrosion, Wasserlaufspuren, Verschmutzungen
2. Schäden biologischer Ursache:  
Vogelekremente
3. Schäden durch Vandalismus:  
Ansammlung von Abfällen, Kaugummi, Aufkleber
4. Schäden mechanischer Ursache:  
einige Ausbrüche im Sockel

1. Untersuchung und Beurteilung der Korrosionsprodukte
2. ggf. Reduzierung der Korrosionsprodukte und Aufbringen einer Schutzschicht
3. Ergänzung der Fehlstellen im Sockel

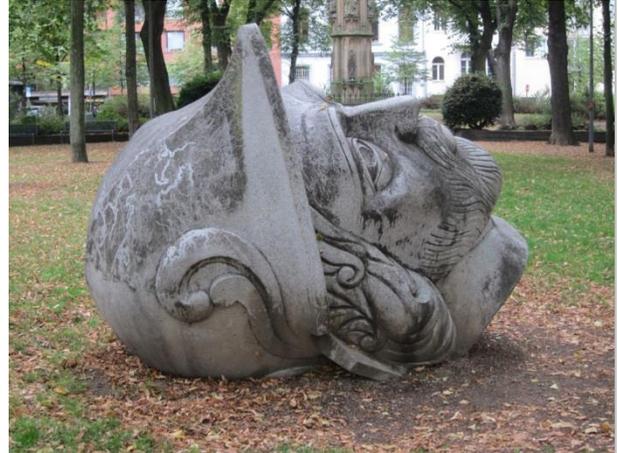
Foto: Panter & Kmiotek, Stand 10.09.2016

1. Schäden physikalischer oder chemischer Ursache:  
Verschmutzungen, Verschwärzungen
2. Schäden biologischer Ursache:  
Biobewuchs (Sockel), Spinnenweben, Vogelekreme, Laubreste
