STELLUNGNAHME ZUM BRANDSCHUTZ

Soll- / Ist- Abgleich

Projekt: **Tiefgarage
Kaiser-Wilhelm-Ring
Kaiser-Wilhelm-Ring
50672 Köln**

Stand: **22.05.2017**

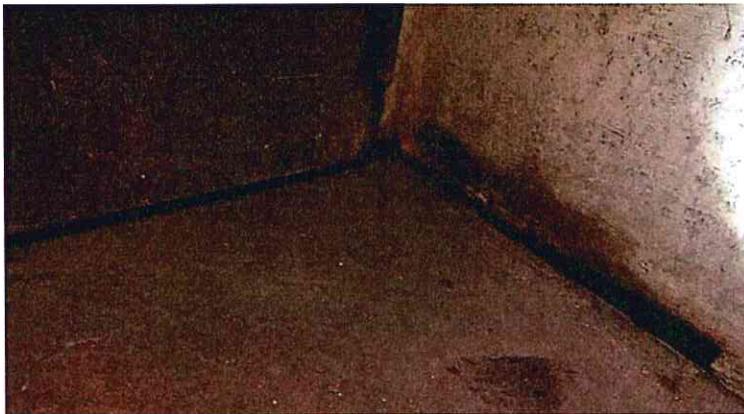
Im Sockelbereich der Zarge zwischen der TG zur notwendigen Treppe T8 in U -1 ist eine Fuge sichtbar, die eine offene Verbindung zwischen Tiefgarage und Treppenraum darstellt. Die Fuge muss in der Feuerwiderstandsklasse F 90 geschlossen werden.

Bild 1: Mangelhafte Fuge im Wandbereich zwischen TG und Treppe
