**VEGETATIONSTECHNISCHES GUTACHTEN
ZUM ERHALT DES
VORHANDENEN, GEBÄUDENAHEN
PLATANEN-ALTBAUMBESTANDES
BEIM
BAHNHOF BELVEDERE
BELVEDERE STR. 147
IN
50933 KÖLN**

Auftraggeber: Amt für Landschaftspflege und Grünflächen
Stadthaus, Willy-Brandt-Platz 2
50679 Köln

Bearbeiter: Dr. Clemens Heidger
Mardalstraße 10
30559 Hannover
Von der Industrie- und Handelskammer Hannover öffentlich
bestellter und vereidigter Sachverständiger für Garten- und
Landschaftsbau - Herstellung und Unterhaltung

Datum des Berichtes: 20.02.2017

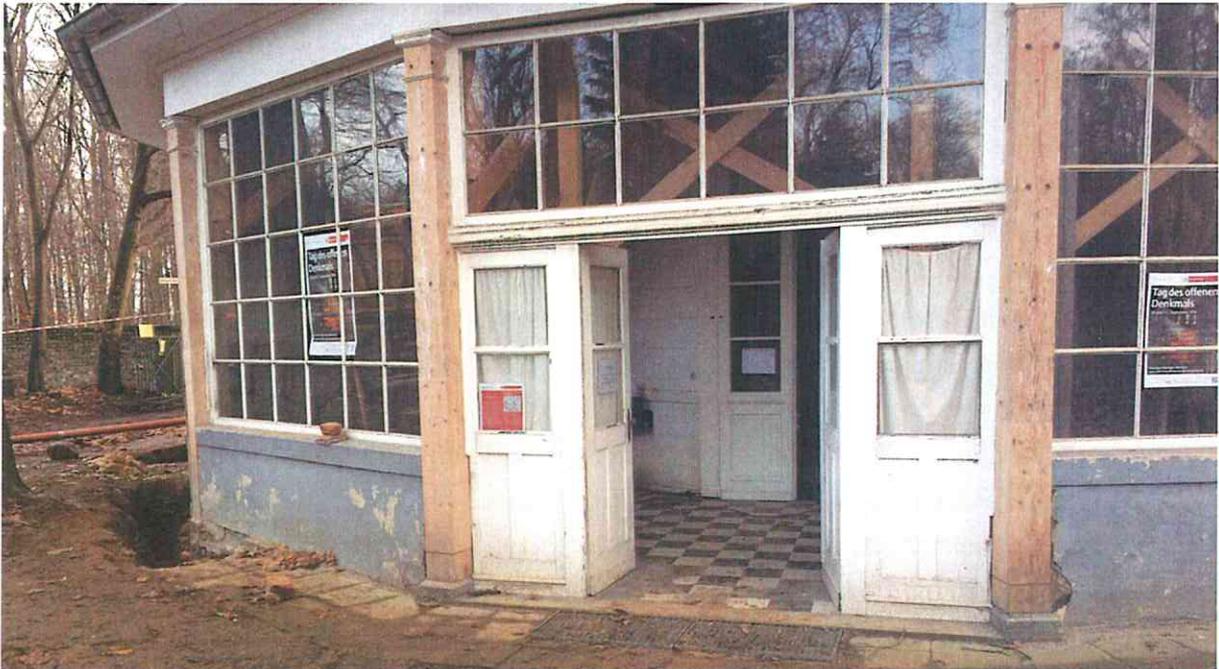
Abbildung 1: Bahnhof Belvedere in Köln-Müngersdorf. Eingangsbereich der ehemals offenen Veranda die nachträglich in einen Wintergarten umgebaut wurde und der Erschließung des Gartenteils dient zum Zeitpunkt des Untersuchungszeitraumes Januar / Februar 2017. Quelle: Amt für Liegenschaften, Vermessung und Kataster der Stadt Köln.

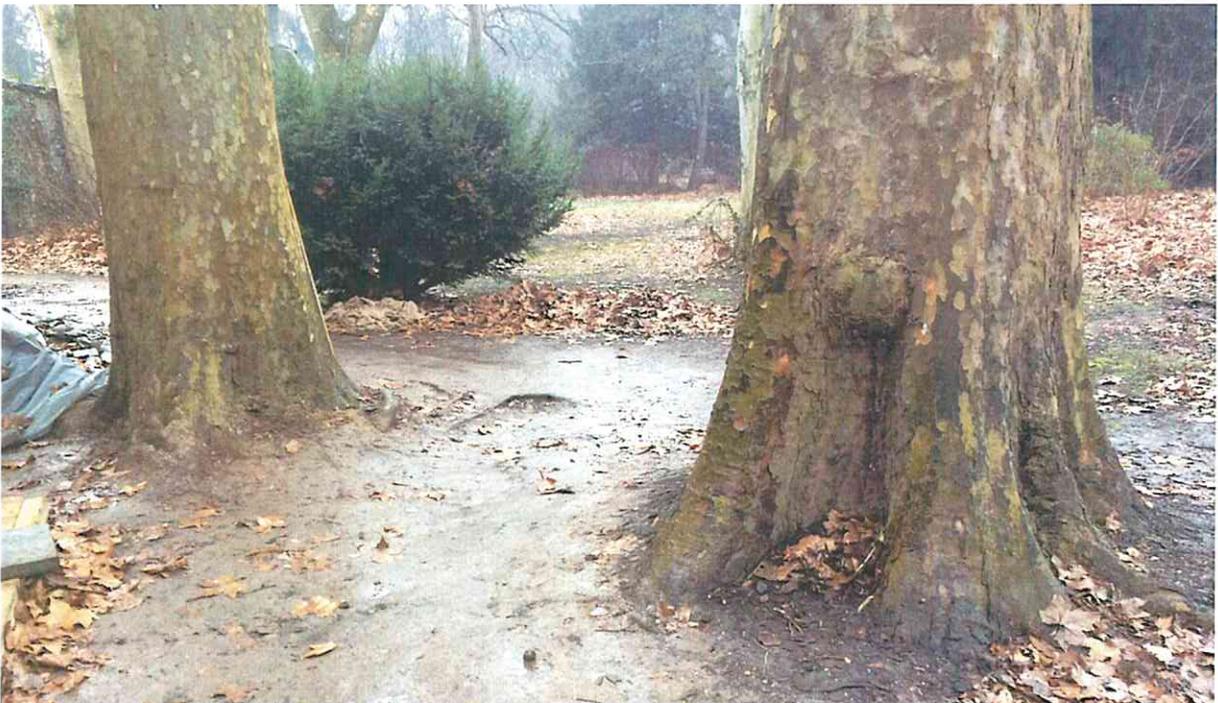
Abbildung 2: Bahnhof Belvedere in Köln-Müngersdorf. Stand- und Entwicklungsraum der gegenständlichen zwei Platanen-Alt bäume (*Platanus*) in Gebäudenähe und die Teil des Naturdenkmals sind zum Zeitpunkt des Untersuchungszeitraumes Januar / Februar 2017. Quelle: Amt für Liegenschaften, Vermessung und Kataster der Stadt Köln.

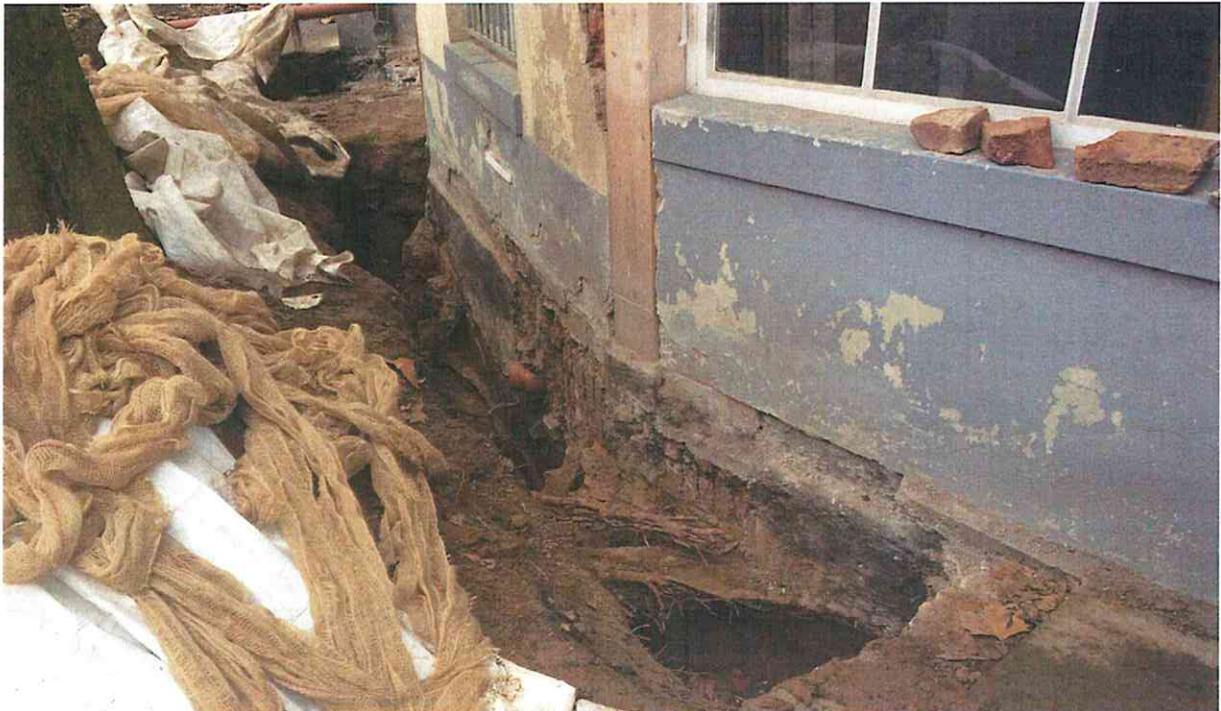
Abbildung 3: Bahnhof Belvedere in Köln-Müngersdorf. Offene Schürfe im Außenbereich vom Untersuchungsraum zum Zeitpunkt des Untersuchungszeitraumes Januar / Februar 2017. Fundort von Wurzel 1 und Wurzel 2. Quelle: Amt für Liegenschaften, Vermessung und Kataster der Stadt Köln.3302

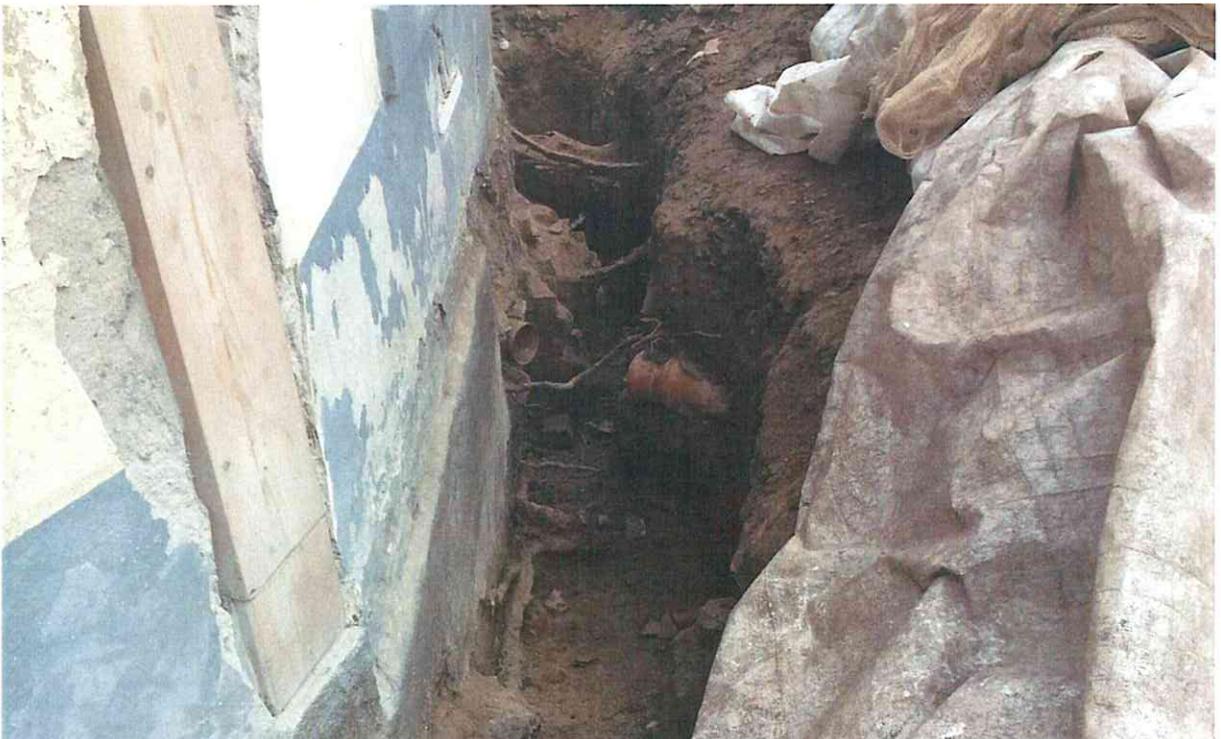
Abbildung 4: Bahnhof Belvedere in Köln-Müngersdorf. Offene Schürfe im Außenbereich vom Untersuchungsraum zum Zeitpunkt des Untersuchungszeitraumes Januar / Februar 2017. Gesamtansicht der offenen Schürfe im Außenbereich mit Blickrichtung zum Eingang. Quelle: Amt für Liegenschaften, Vermessung und Kataster der Stadt Köln.

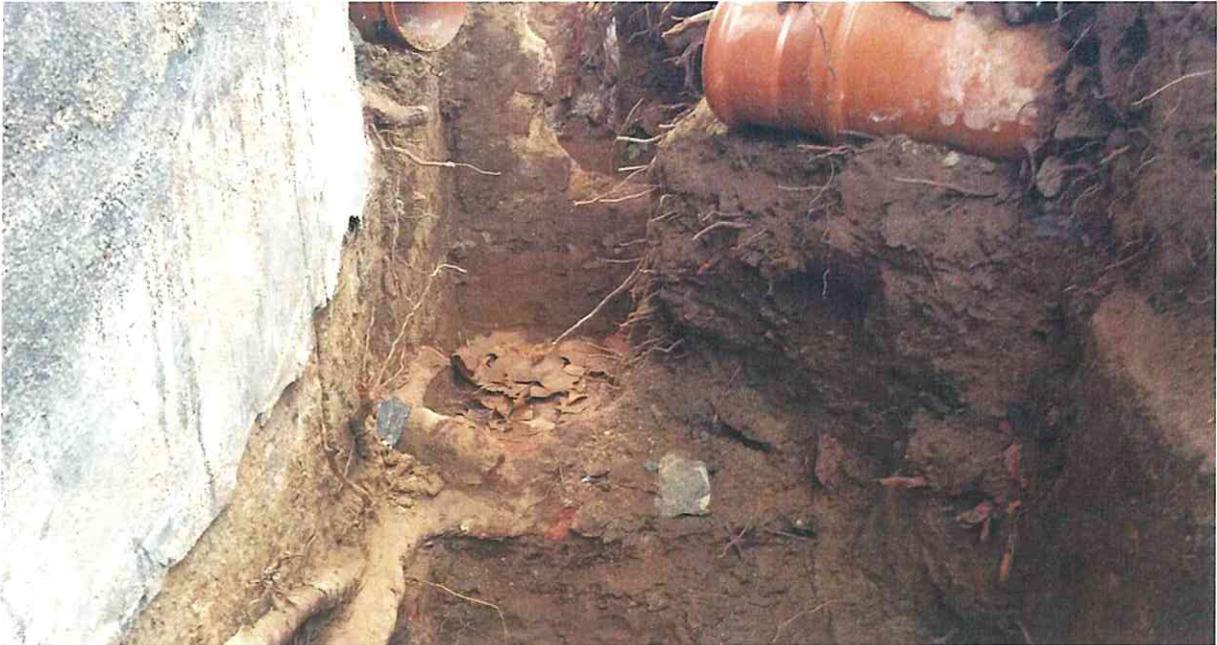
Abbildung 5: Bahnhof Belvedere in Köln-Müngersdorf. Offene Schürfe im Außenbereich vom Untersuchungsraum zum Zeitpunkt des Untersuchungszeitraumes Januar / Februar 2017. Wurzel 1 streift entlang der Außenmauer. In Höhe von Wurzel 1 ist eine Mauerdurchtrennung durch eine Kunststoff-Rohrleitung zu erkennen. Die Schurftiefe liegt unter Außenmauersohle. Ein Wurzeleinwuchs bis in Sohlentiefe ist durch Wurzel 1 nicht gegeben. Quelle: Amt für Liegenschaften, Vermessung und Kataster der Stadt Köln.

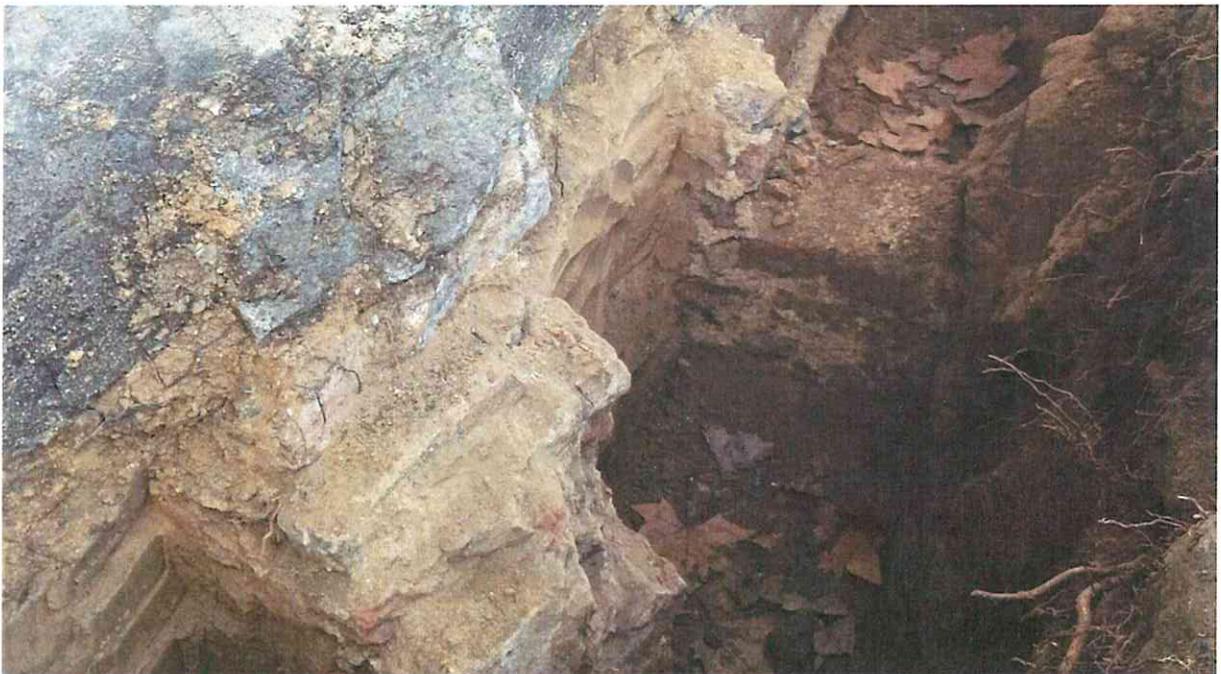
Abbildung 6: Bahnhof Belvedere in Köln-Müngersdorf. Offene Schürfe im Außenbereich vom Untersuchungsraum zum Zeitpunkt des Untersuchungszeitraumes Januar / Februar 2017. Freigelegtes Fundament 1 bei Außenmauer Ecke. Eine Erschließung durch Wurzel 1 ist nicht gegeben. Die Schurftiefe liegt unter Außenmauersohle. Ein Wurzeleinwuchs bis in Sohlentiefe ist bei Wurzel 1 nicht gegeben. Quelle: Amt für Liegenschaften, Vermessung und Kataster der Stadt Köln.

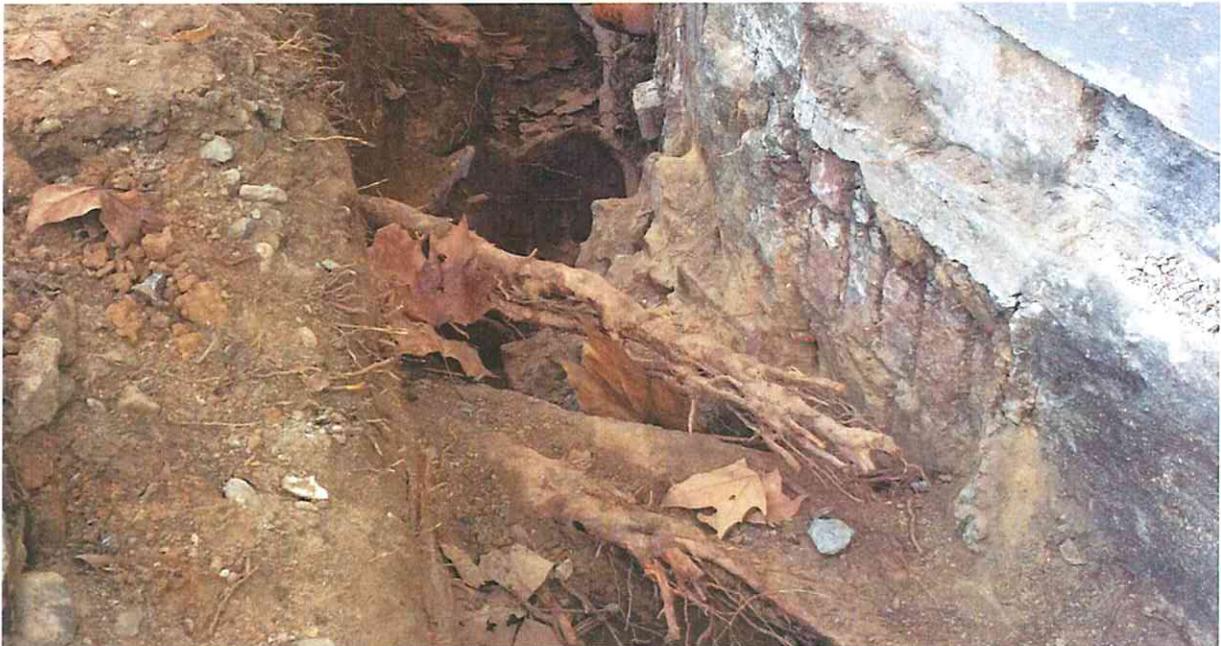
Abbildung 7: Bahnhof Belvedere in Köln-Müngersdorf. Offene Schürfe im Außenbereich vom Untersuchungsraum zum Zeitpunkt des Untersuchungszeitraumes Januar / Februar 2017. Wurzel 2 erschließt die Außenmauer. Der Scheitelpunkt von Wurzel 2 befindet sich bei OK 62,54 und damit 35 cm unterhalb der Fußbodenhöhe (OKFF). Die Wurzelbreite des Wurzelstranges beträgt 24 cm, die Wurzeldicke wurde mit 15 cm gemessen. Quelle: Amt für Liegenschaften, Vermessung und Kataster der Stadt Köln.

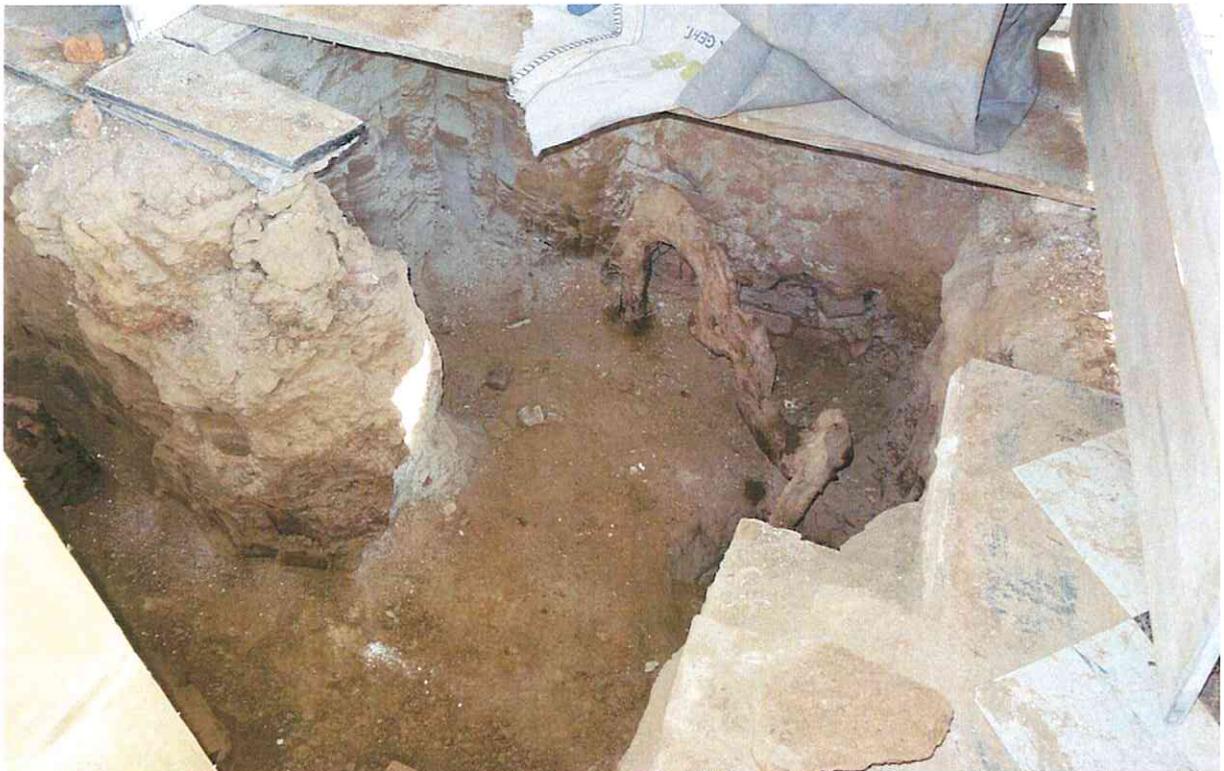
Abbildung 8: Bahnhof Belvedere in Köln-Müngersdorf. Teilbereich der offenen Schürfe im Innenbereich vom Untersuchungsraum zum Zeitpunkt der Inaugenscheinnahme am 15.02.2017.

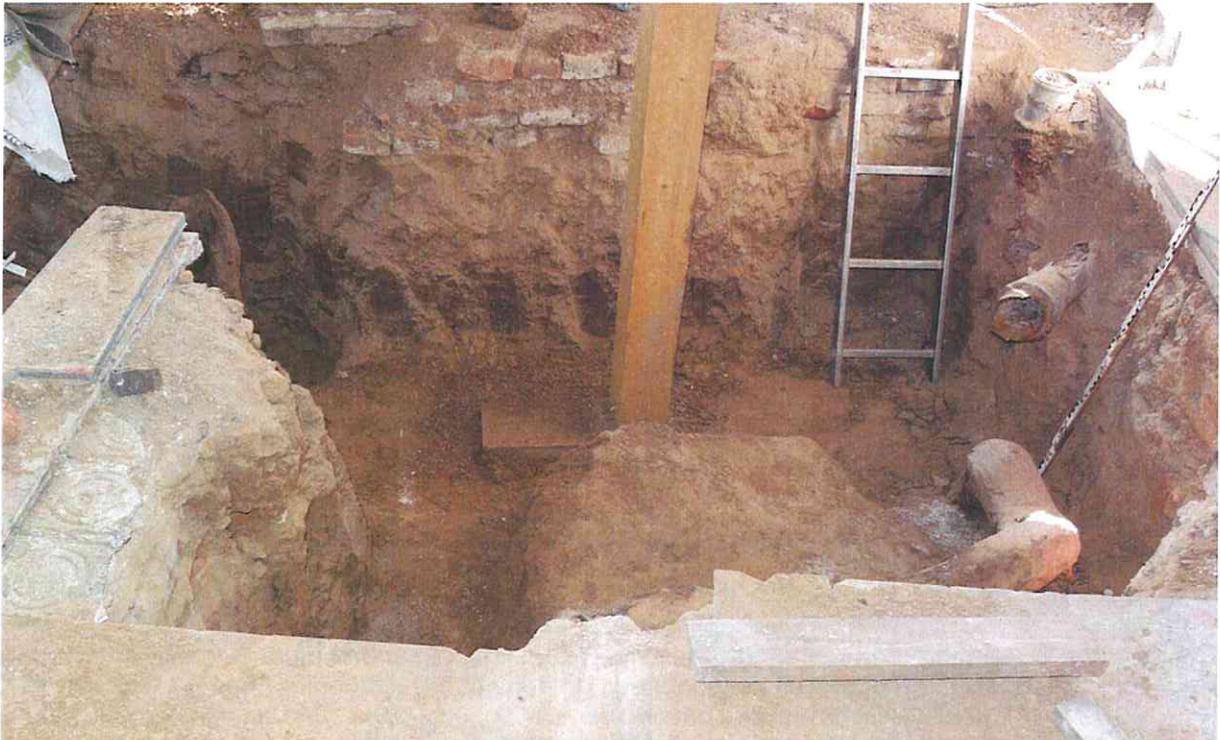
(vgl. Abbildungen 9 - 12). Ein Zusammenhang mit dem aufstrebenden Wurzelverlauf und der Entwässerungsleitung wäre bei Undichten begründbar, allerdings ist diese Schlussfolgerung nicht nachzuweisen.

Abbildung 9: Bahnhof Belvedere in Köln-Müngersdorf. Offene Schürfe im Innenbereich vom Untersuchungsraum zum Zeitpunkt der Inaugenscheinnahme am 15.02.2017 mit Wurzel 3 (vorn rechts) und Wurzel 4 (hinten links).

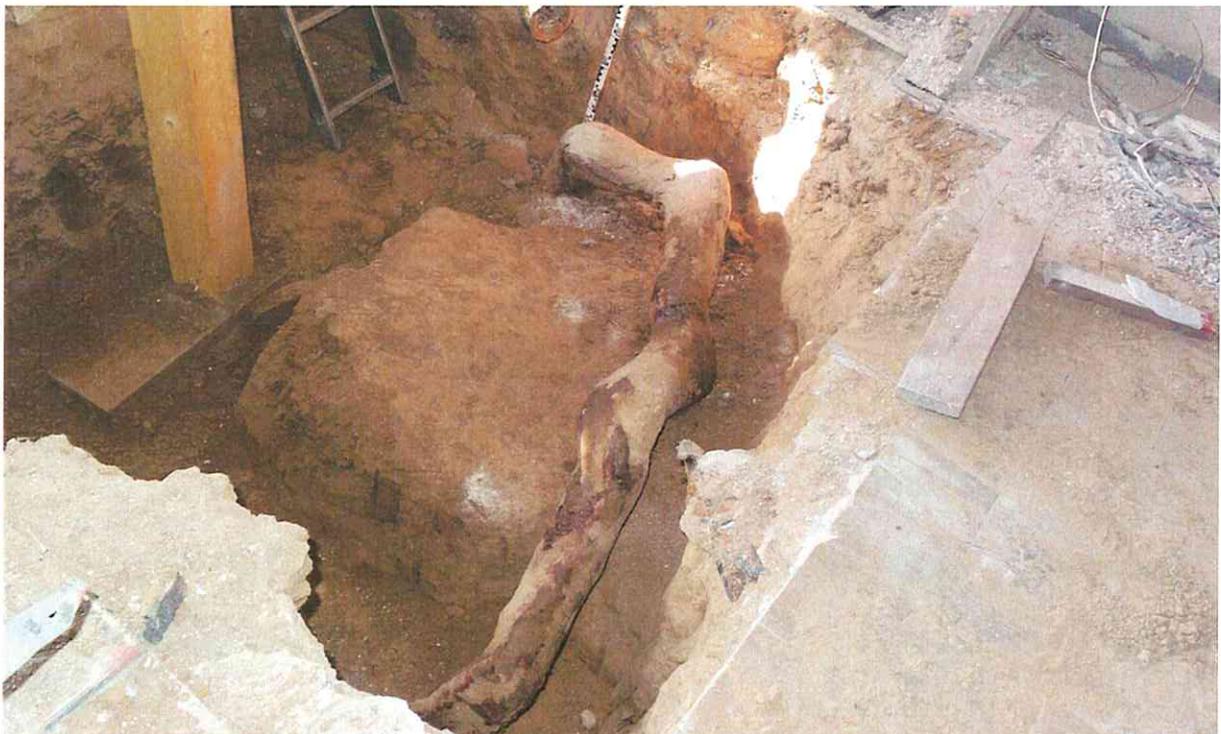
Abbildung 10: Bahnhof Belvedere in Köln-Müngersdorf. Offene Schürfe im Innenbereich vom Untersuchungsraum zum Zeitpunkt der Inaugenscheinnahme am 15.02.2017 mit Wurzel 3. Der Richtungswechsel, mit horizontalem Verlaufswechsel der Starkwurzel über eine Distanz von 310 cm, resultiert mit hoher Sicherheit aus der Lage der Gussrohrleitung.

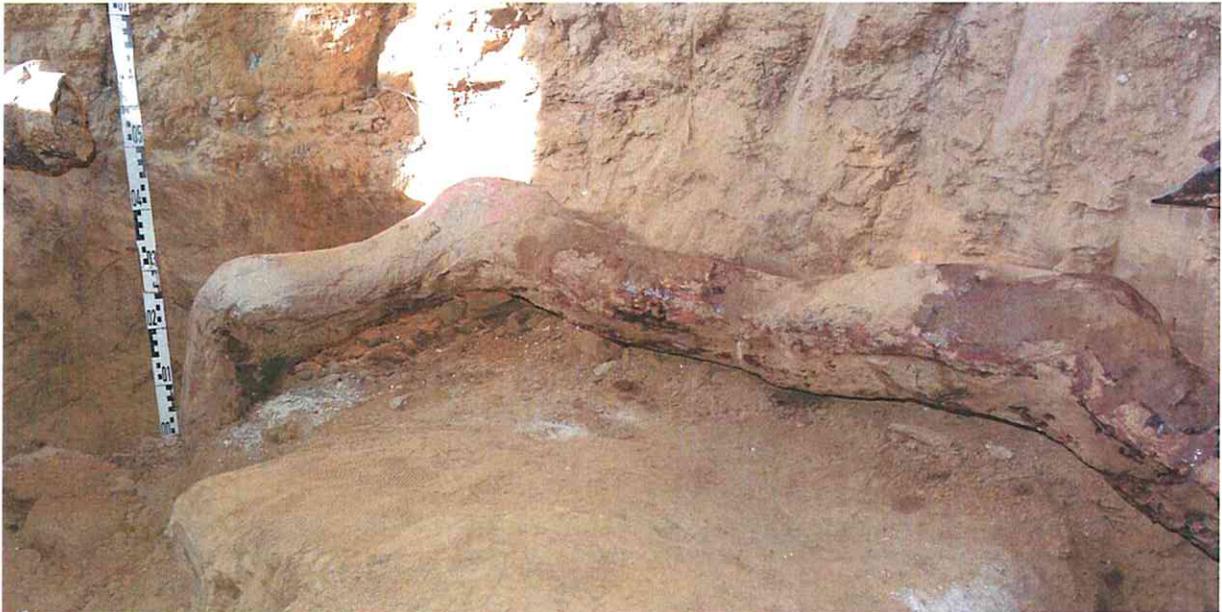
Abbildung 11: Bahnhof Belvedere in Köln-Müngersdorf. Offene Schürfe im Innenbereich vom Untersuchungsraum zum Zeitpunkt der Inaugenscheinnahme am 15.02.2017 mit freigelegter Wurzel 3. Bei den morphologisch ausgestülpten Wurzelverdickungen (farblich markiert und Bild rechts) handelt es sich um Gestaltanomalien durch beginnende Druckstempelbildungen, hervorgerufen durch Rohrkontakte mit der entfernten Gussrohrleitung. Die Vernässungen auf der Starkwurzel (Bildmitte und Bild rechts) resultierten aus Verletzungen der Wurzelrinde im Zuge der Freilegungen.

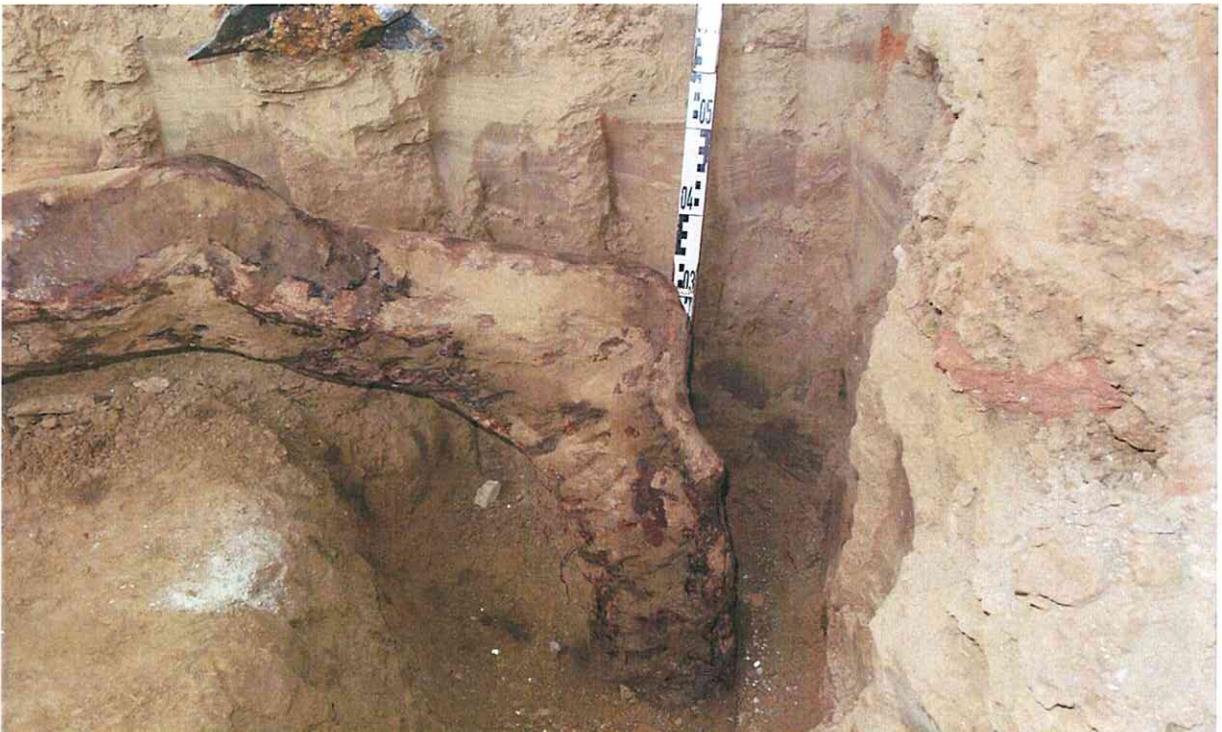
Abbildung 12: Bahnhof Belvedere in Köln-Müngersdorf. Offene Schürfe im Innenbereich vom Untersuchungsraum zum Zeitpunkt der Inaugenscheinnahme am 15.02.2017 mit freigelegter Wurzel 3. Unerwartet wechselt die Wurzel ihre Verlaufsrichtung und verläuft vertikal in den Untergrund.

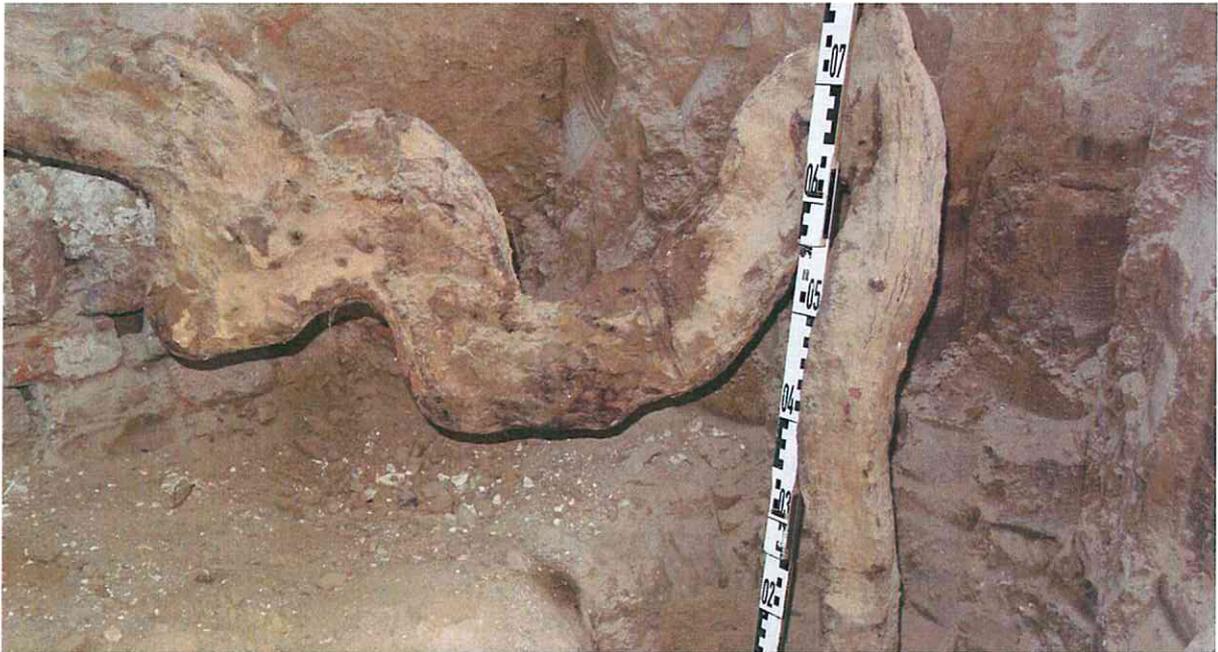
- Das Bodenprofil zeigt ebenso auffällige Hohlräume und Röhrengänge mit dunkel gefärbten Bodenteilchen, die auf organische Einlagerungen durch Bodenwühler schließen lassen. Ferner werden Rissbildung vorgefunden die vermutlich auf Schrumpfung zurückzuführen sind. Die anatomisch-morphologisch veränderte Wurzelarchitektur von Wurzel 4 wird auf den Einwuchs in einen Schrumpfungsriss zurückgeführt. Allerdings kann der Nachweis nicht erbracht werden (vgl. Abbildungen 13 - 15).

Abbildung 13: Bahnhof Belvedere in Köln-Müngersdorf. Offene Schürfe im Innenbereich vom Untersuchungsraum zum Zeitpunkt der Inaugenscheinnahme am 15.02.2017 mit Wurzel 4. Die Wurzel zeigt auffällige anatomisch-morphologische Gestaltveränderungen. Der auffällige Richtungswechsel im Zickzack verlaufend, begründet sich vermutlich aus Rissbildungen im Untergrund. Eine Beeinflussung durch Steine oder Mauerwerk wurde dagegen ausgeschlossen.

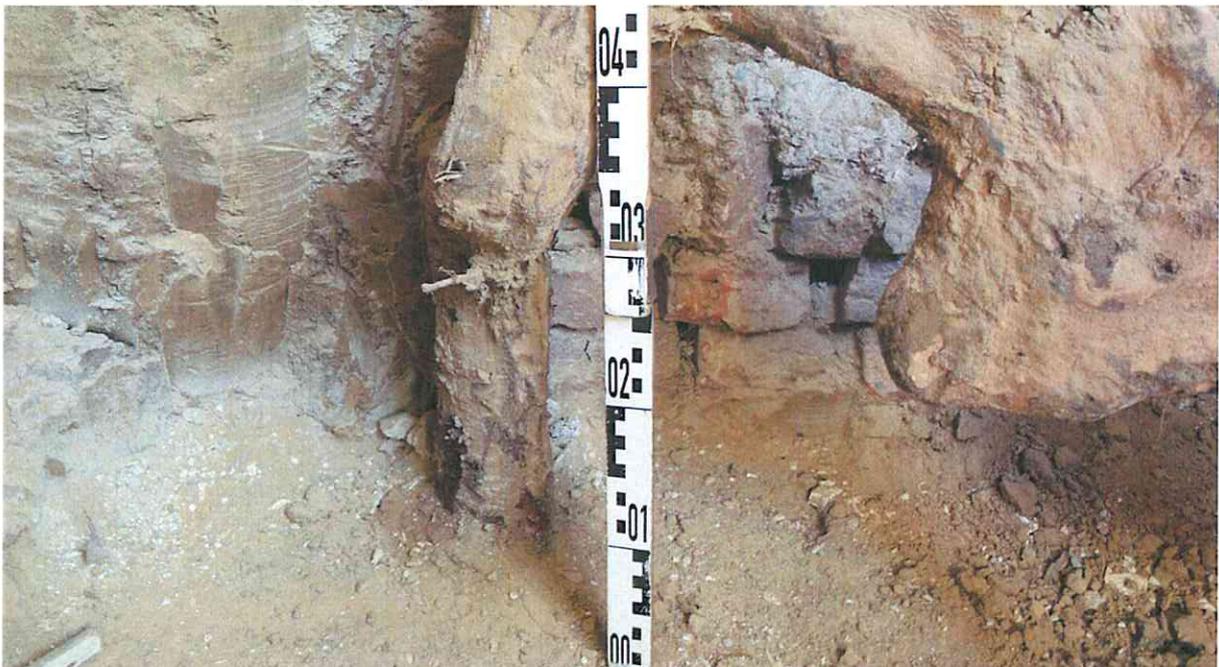
Abbildung 14: Bahnhof Belvedere in Köln-Müngersdorf. Offene Schürfe im Innenbereich vom Untersuchungsraum zum Zeitpunkt der Inaugenscheinnahme am 15.02.2017 mit Wurzel 4. Die Verlaufsrichtung der Wurzel wechselt nach auffälligem Richtungswechsel im Zickzack verlaufend, zur Vertikalen in den Untergrund. Deutlich sichtbar die veränderte Wurzelmorphologie bei 30 cm in einen wieder gerundeten normalen Wurzelquerschnitt. Ein Kontakt zur Mauerwand besteht nicht.

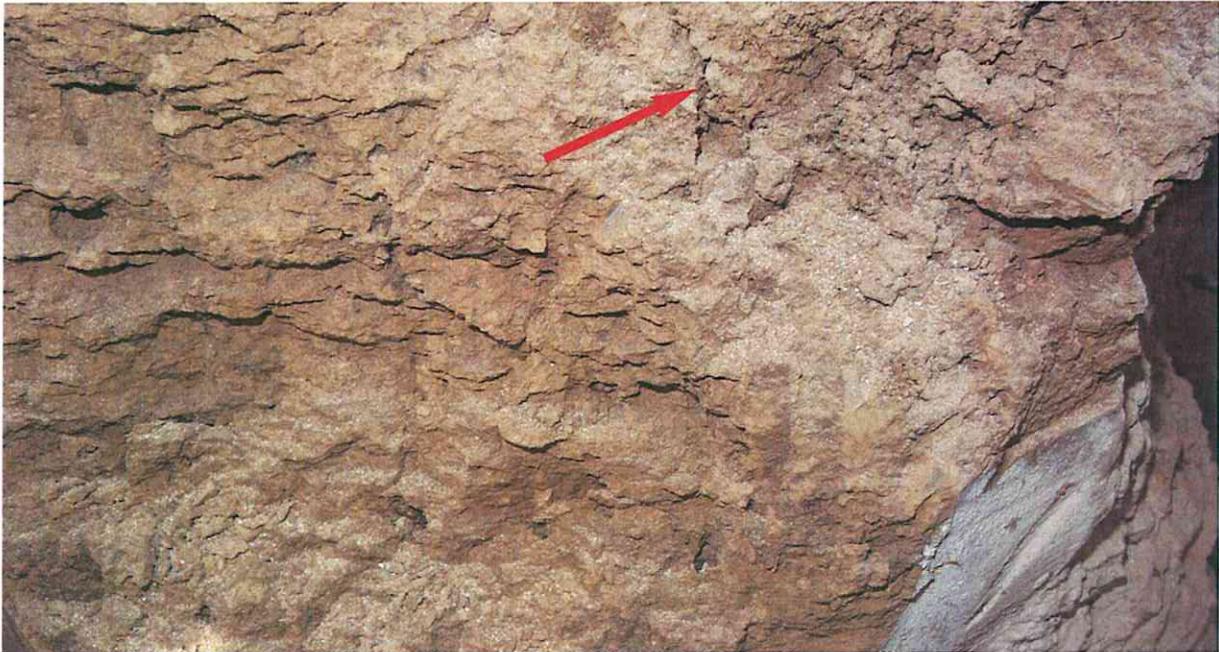
Abbildung 15: Bahnhof Belvedere in Köln-Müngersdorf. Bodenprofil im Innenbereich vom Untersuchungsraum zum Zeitpunkt der Inaugenscheinnahme am 15.02.2017. Deutlich sichtbar die plattige Struktur des Bodengefüges. Ebenfalls auffällig sind erkennbare Hohlräume und Röhrengänge und dunkel gefärbte Bodenteilchen die auf organische Einlagerungen durch Bodenwühler schließen lassen. Die Rissbildung in der Bildmitte (Pfeil) ist vermutlich auf Schrumpfung zurückzuführen.
