Beispielhafte zusätzliche Schadensbilder nach dem Entfernen der Beschichtung

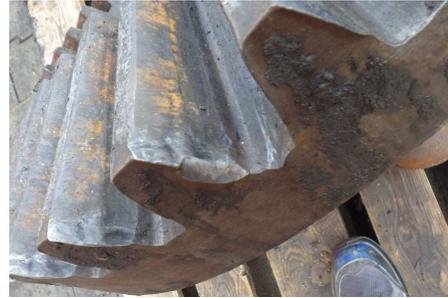
Fußpunkte
Maschinenhaus:
teilw. 90%
Querschnittsverlust

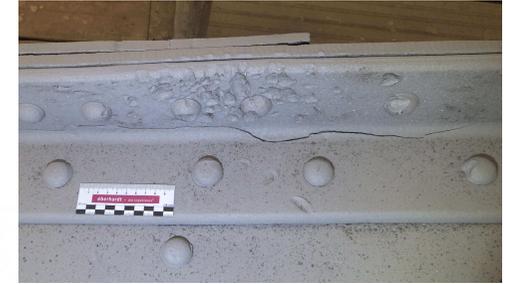
Statische
Ertüchtigung
diverser teilw.
verborgener
Kriegsschäden,
hier: Riss im
Obergurt

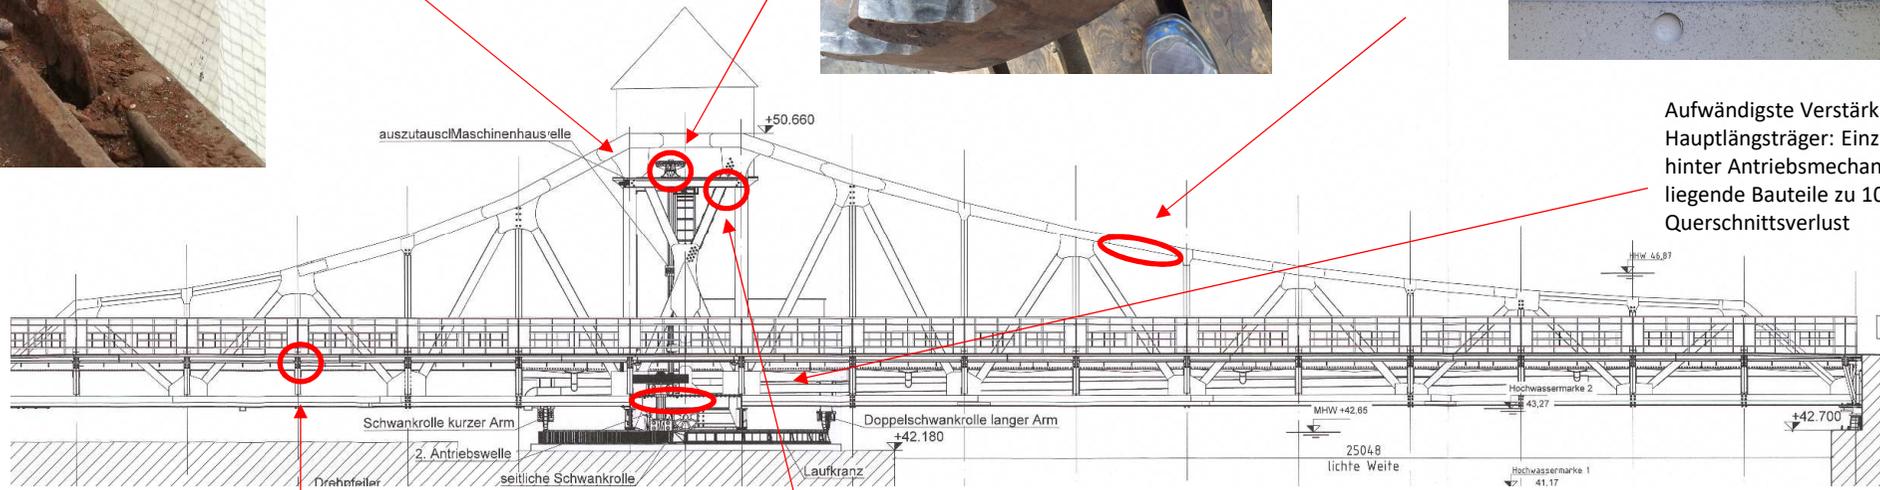
Aufwändigste Verstärkung
Hauptlängsträger: Einzelne, innen
hinter Antriebsmechanik
liegende Bauteile zu 100%
Querschnittsverlust

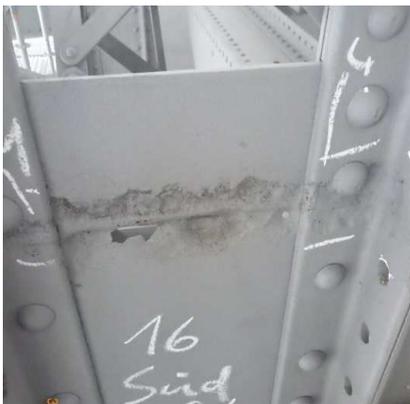
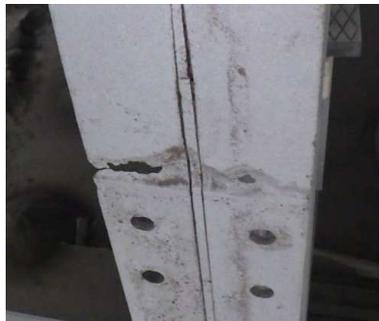
Vertikalträger in Fahrbahnebene:
Querschnittsverlust teilw. >80%, fast alle
Träger betroffen

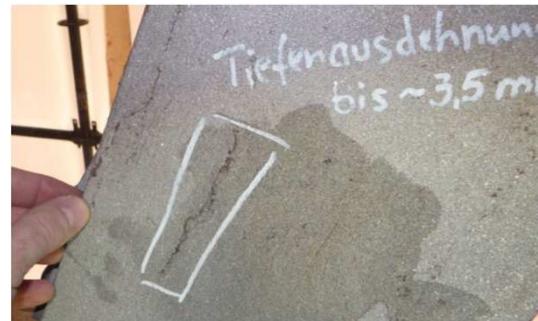
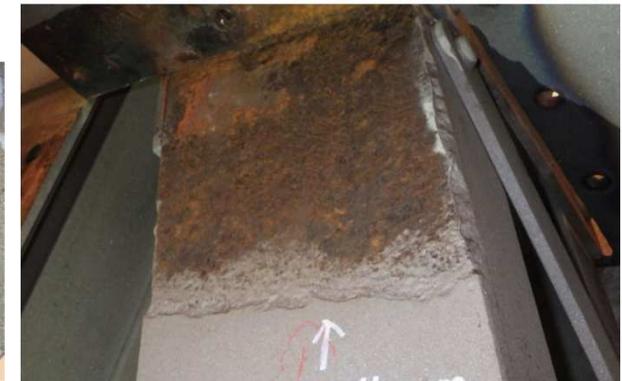
4 Hauptdiagonalen: Abrostungen bis zu 7,5mm hinter
demontierten U-Träger & teilw. massive Materialfehler
