Köln, Römerturm - Zeughausstraße 13
Anlage 1

Stellungnahme
zum statisch-konstruktiven Zustand

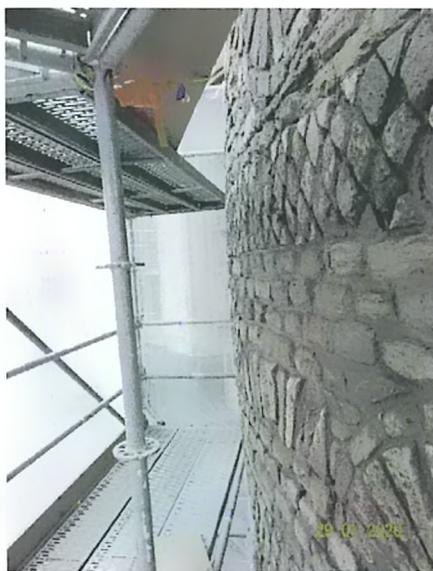
Während der Bestandsaufnahme durch [REDACTED] wurden auffällige Rissbildungen und eine Ausbauchung in einem Teilbereich der Turmflächen festgestellt (Abb. 1).

Abb. 1: ca. 16 cm Ausbauchung der Außenfläche

Bei hohen Lasten besteht die Gefahr, dass sich die äußere Schale vom Kernmauerwerk absetzt. Dies könnte durch den Aufbau des dreigeschossigen Ziegelaufbaus aus dem 19. Jahrhundert der Fall sein. Auch massiver Feuchtigkeitsanfall in Verbindung mit Frost sowie Bewuchs kann zu Schäden und Ausknicken der äußerer Schalen führen.

Vermutlich führte am Römerturm eine Kombination von allen vor beschriebenen Szenarien zu den vorliegenden Schäden. Eine eindeutige Ursachenzuweisung zumindest im derzeitigen Untersuchungsstadium ist nicht möglich.

Der ausgebauchte Mauerbereich einschließlich der Abrissfläche muss statisch-konstruktiv gesichert werden. Die übrigen Mauerflächen, auch die unterhalb des Gesimsbandes, bei der eine Schalenbildung vermutet wurde, benötigen keine zusätzlichen statischen Maßnahmen.

Unabhängig von der gewählten Version muss eine Sicherungskonstruktion als Montageabstützung vorab eingebaut werden, in dessen Schutz die Sicherungsarbeiten ausgeführt werden können.

Diese Abstützkonstruktion wird „korsettartig“ an das Mauerwerk im Bereich der „Beule“ angebracht. Sie besteht aus Hölzern, die lotrecht in einem Abstand von 0,10 bis 0,30 m vor dem Mauerwerk aufgestellt werden und vom Boden bis zur

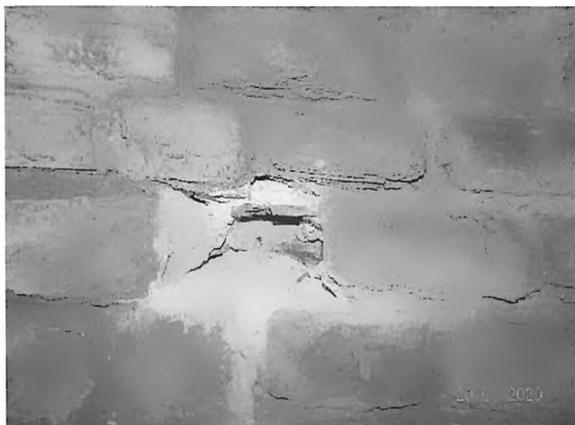
Im ungestörten Wandteil konnte kein Abriss zwischen Schale und Kern festgestellt werden (Abb. 2).

Abb. 2: „Sondage 1“ ungestörter Wandbereich

Der Kalkmörtel weist grobe Zuschlagstoffe auf und wurde offensichtlich vollvolumig eingebaut. Es sind keine Hohlstellen sichtbar.

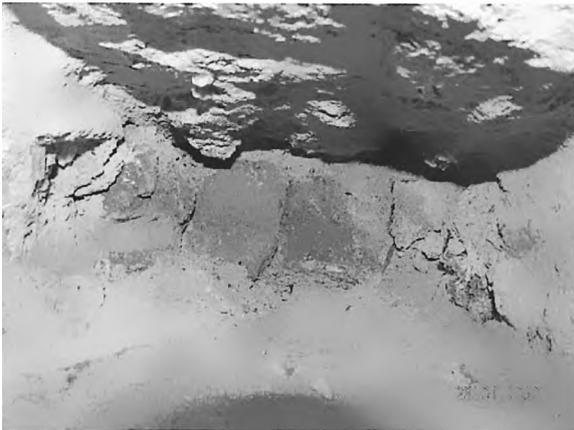
Unter dem Gurtgesims erfolgte die zweite Öffnung, wo laut Georadarmessung eine Hohlage vermutet wird. Es konnten jedoch keine Abrisse bzw. Hohlstellen gefunden werden (Abb. 3).

Abb. 3:
„Sondage 2“ unterhalb Gesims, spätere Aufmauerung mit Kernmauerwerk aus Ziegelsteinen

Dieses Mauerwerk stammt nicht aus der Erbauungszeit und ist jünger (19. Jahrhundert). Die äußeren Natursteine stehen im Verband mit dem dahinter befindlichen Ziegelmauerwerk. Das Mauerwerk ist sehr feucht. Das Wasser dringt hier über die Gesimsflächen ins Mauerwerk ein (Abb. 3 + 4).

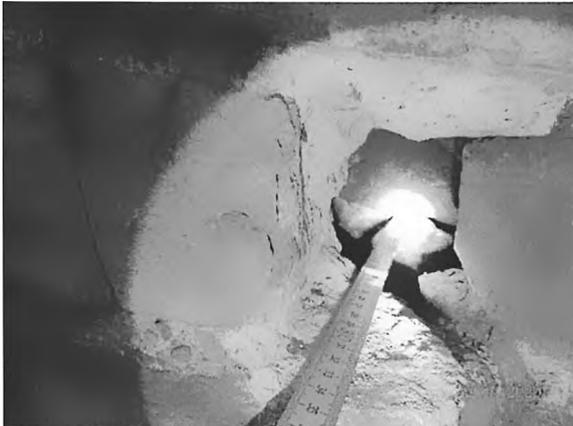
Abb. 5: „Sondage 3“ Beulenbereich äußere Schale $d \approx 20$ cm, Hohlraum $d \approx 16$ cm

Die äußere Schale weist eine Dicke von ca. 20 cm auf. Dahinter befindet sich ein Hohlraum, der im Öffnungsbereich eine Tiefe von 16 cm besitzt. Der Hohlraum entspricht auch der Lotabweichung an dieser Stelle. Der Hohlraum wurde mittels Endoskops erkundet. Die Schale hat sich großflächig abgesetzt. Die äußere Schale und das Kernmauerwerk sind offensichtlich nur mit sehr geringem Verband hergestellt worden. Entsprechend der Georadarauswertung ergibt sich eine Hohlraumfläche von 10 bis 12 m² und eine Abrissfläche von ca. 17-20 m².

Bei der festgestellten Dicke der äußeren Mauer von 20 cm und einer Ausbauchung von 16 cm, besteht die Gefahr, dass die Schale schlagartig versagt und einstürzt. Mit Schreiben vom 27.01.2020 wurde der dringende Handlungsbedarf dem Auftraggeber mitgeteilt (Anlage 1).

Bei dem vorgefundenen Mauerwerksaufbau handelt es sich um eine typische Mauertechnik aus römischer Zeit. Die Außenseiten bestehen aus Schalen, in diesem Fall Naturstein und einem Füllmauerwerk aus einem Gemisch aus Bruchsteinen und Mörtel. Im ausgebauchten Mauerbereich sind keine Bindersteine zwischen äußerer Schale und dem Kern zu erkennen. Die Oberfläche des inneren Kernmauerwerks ist unregelmäßig mit einzelnen Vertiefungen, die einen schlechten Verband darstellen.

Auf die hierfür erforderlichen Notsicherungsmaßnahmen wird an dieser Stelle nicht eingegangen, sondern nur auf das Schreiben vom 29.01.2020 verwiesen (Anlage 2).
