Einsturz Historisches Archiv Bergungsbaugrube, Stand 12.09.2011

Dr.-Ing. Jörg Holzhäuser
Holzhäuser Ingenieur Consult GmbH

Bergungsbauwerk (BergB) mit südlicher Erweiterung (Apsis)

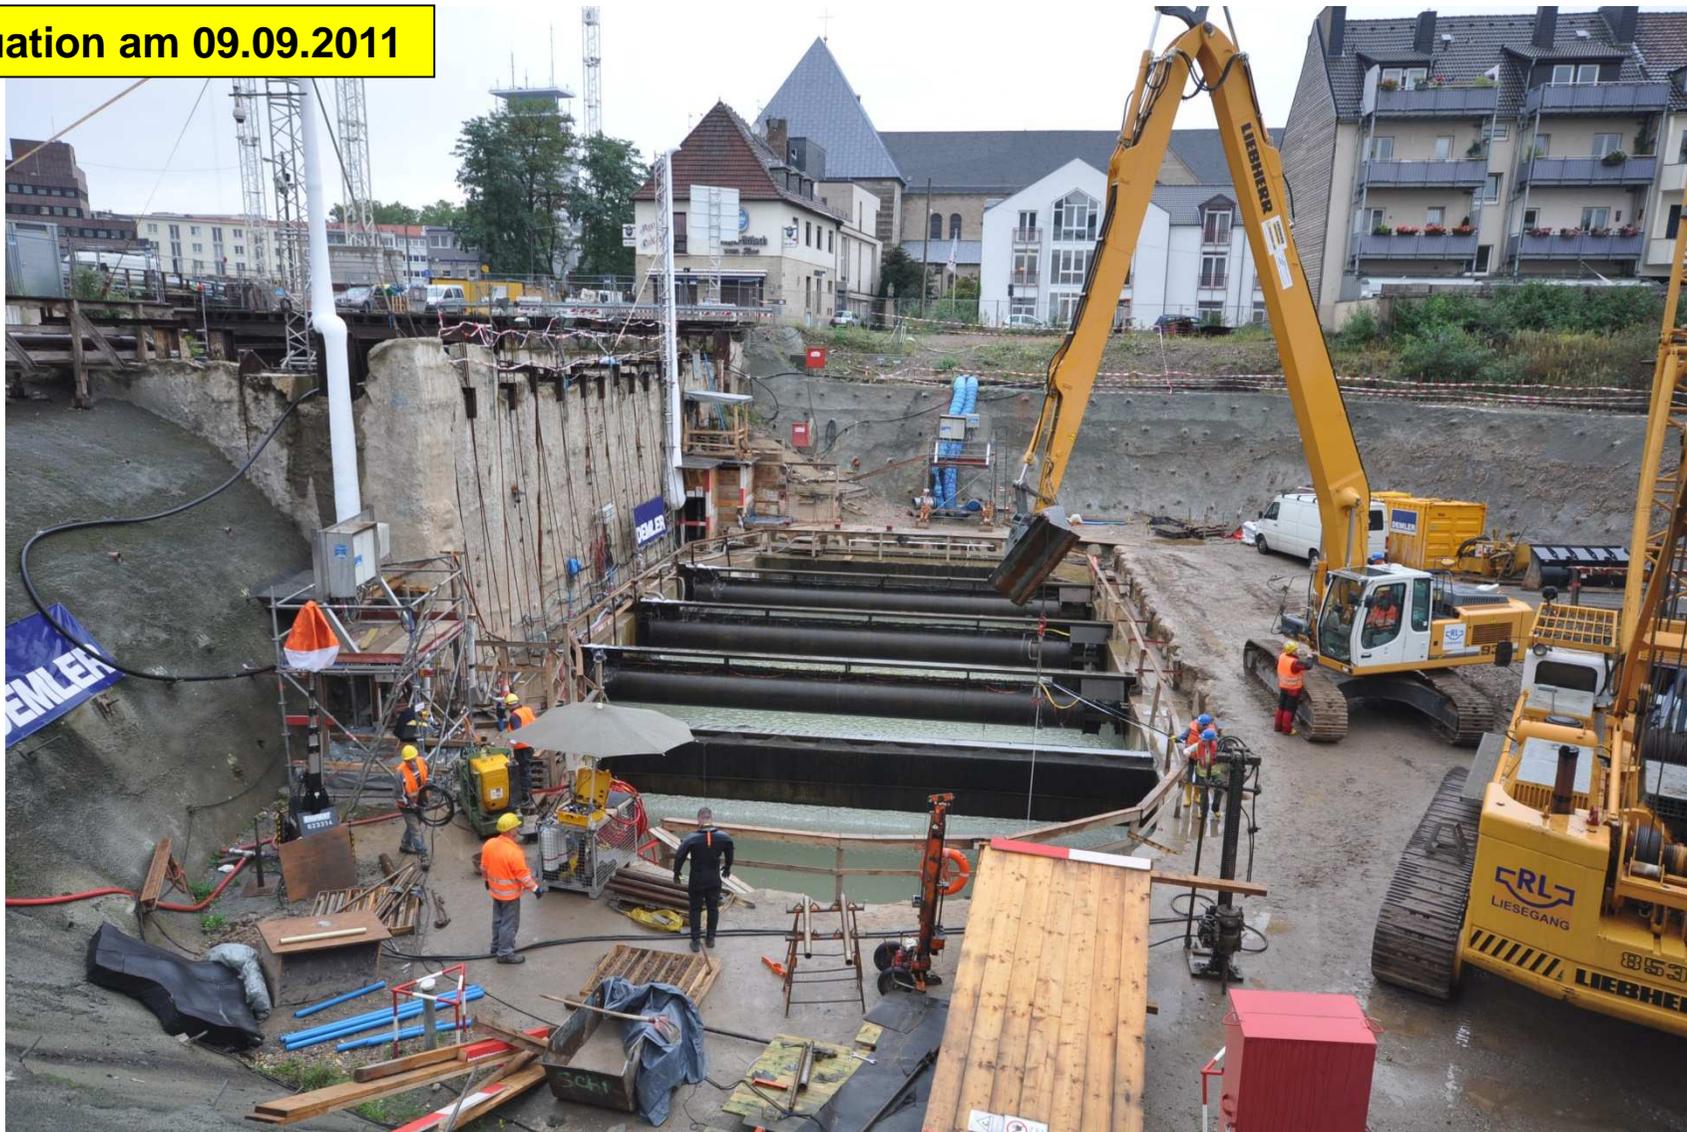
Situation am 09.09.2011

Nördliche Anschlussfuge:

- Spalt zwischen Bohrpfahl der BergBG und Schlitzwand des GWB Waidmarkt wurde mittels zementgefülltem Geotextilschlauch gesichert.
- Resthohlräume wurden mittels Dämmen verfüllt.
- Zusätzliche Messpunkte zum Nachweis des Frostkörpers:
Ergänzende Temperatursensoren in der Schlitzwand installiert.

Südliche Anschlussfuge:

- Fugenspalt zur Schlitzwand wurde mittels mörtelgefüllter Sandsäcke und Betonstahlmatten mechanisch gesichert.
- Zusätzliche Messpunkte zum Nachweis des Frostkörpers:
Ergänzende Temperatursensoren in Bohrung im Bohrpfahl Nr. 62 und in Bohrung im Fugenspalt zwischen Bohrpfahl und Schlitzwand installiert.
