## **Begründung**

Mit Aufstellung des Pflege- und Entwicklungskonzeptes für die Rheinufer zwischen Köln-Langel und Westhoven, zwischen Köln-Mülheim und Stammheim, den Weißen Bogen und zwischen Köln-Rodenkirchen und Bayenthal aus dem Jahre 2004 wurde von der Verwaltung eine Vorgabe des Landschaftsplanes umgesetzt, die für die betroffenen Rheinuferabschnitte eine entsprechende naturschutzfachliche Ausarbeitung fordert. Mit diesem Planwerk sollen die Leitlinien des Naturschutzes beschrieben und Maßnahmen formuliert werden, die geeignet sind, diese Ziele zu erreichen. Unter anderem wurde als Maßnahme eine „gelenkte Sukzession“ für die Rheinböschungen vorgesehen, d. h. der Gehölzaufwuchs soll hier in regelmäßigen Abständen von ca. 5-10 Jahren zurückgeschnitten werden. Der besonderen Bedeutung des Rheins als Erholungsraum soll ebenfalls Rechnung getragen werden. Mit Beschluss vom 02.02.2006 hat der Ausschuss für Umwelt und Grün dieser Konzeption seine Zustimmung erteilt.

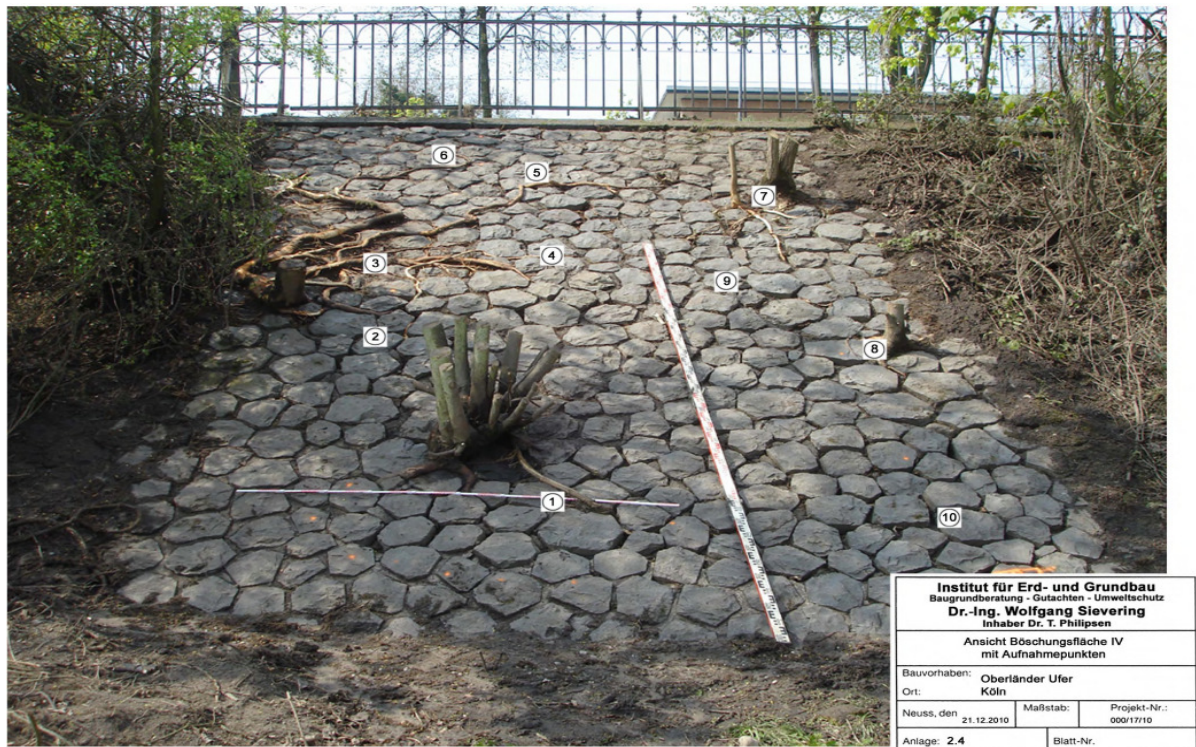
Foto 1: repräsentativer Untersuchungsabschnitt am Oberländer Ufer

Für die Standsicherheitsuntersuchung wurden zunächst in Abstimmung mit der Stadt Köln fünf repräsentative Böschungsabschnitte ausgewählt und deren Boden- und Krautschicht vollständig mit Hilfe eines Hochdruckreinigers entfernt. Im Anschluss wurden die Flächen auf markante Schäden untersucht, diese dokumentiert und kartographisch festgehalten. Im Bereich von Baumaufwuchs wurde das Böschungspflaster geöffnet, um die Auswirkungen der Gehölze beurteilen zu können. Das nachfolgende Foto zeigt einen der charakteristischen Untersuchungsabschnitte.

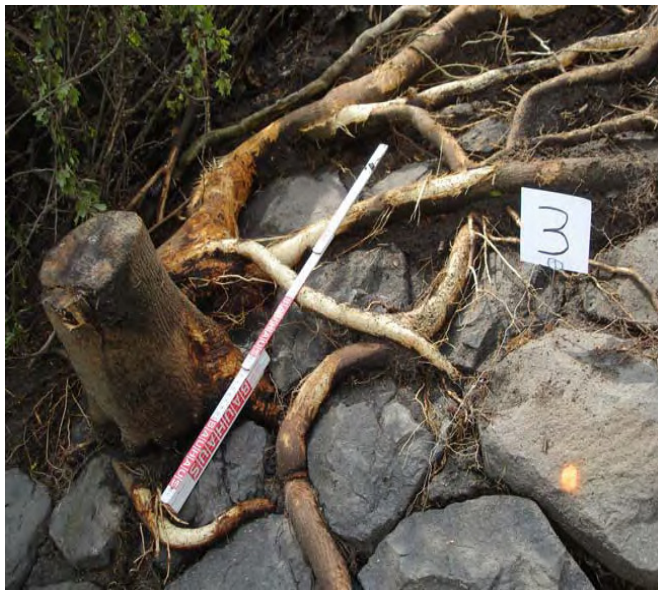
Bäume und Sträucher sitzen weitgehend auf dem Pflaster auf und haben sich in den Fugen verankert, wobei diese Verankerung nur sehr schwach ist. Die Wurzeln wachsen durch die Fugen nach unten, bilden sich dabei brettartig aus und sprengen den Mörtel mit der Zeit auf, es kommt zu einer Schädigung/Lockerung des verfugten Deckwerkes. Im Bereich starker Wurzelstöcke sind Pflasteranhebungen und Fugenaufbrüche als Vorstufen von Deckwerksverlusten bereits zu erkennen. Zwar übernehmen die Wurzelstöcke in diesen Bereichen kurzfristig stabilisierende Wirkungen, sterben diese ab, bilden sich langfristig röhrenartige Hohlräume, die die Basaltsteine lockern.

Foto 2: in Pflaster eingewachsener Wurzelstock

len, eine Baumfreiheit der Böschungen herzustellen und eine dauerhafte Pflege sicherzustellen, so dass diese problemlos inspiziert werden können.

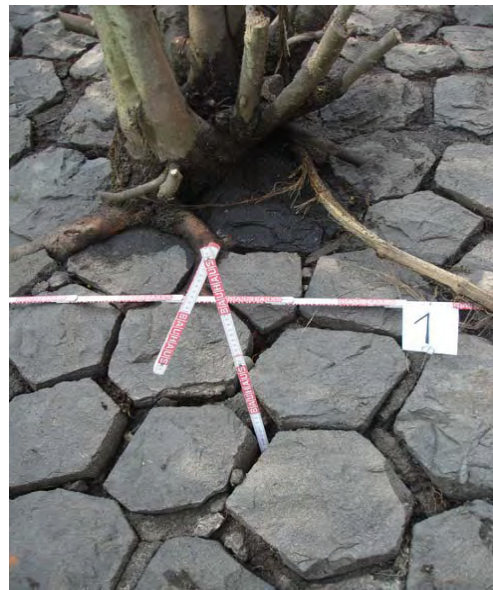
Foto 3: flächenhafter Fugenaufbruch

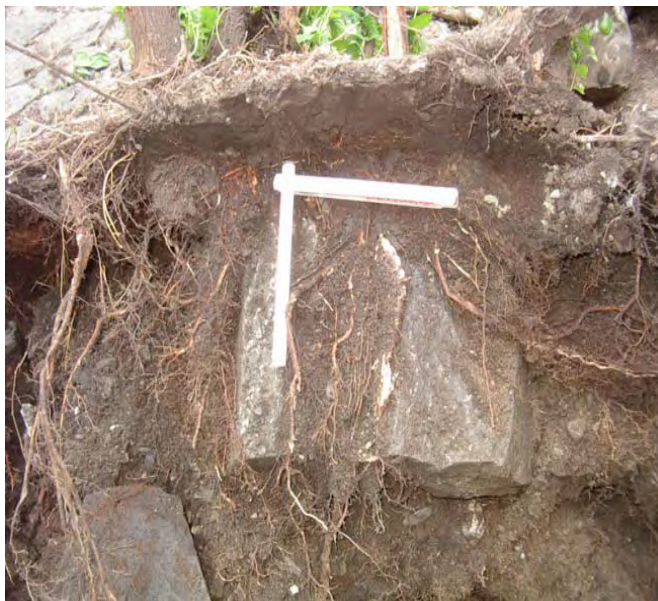
Foto 4: Wurzeln zwischen Steinen

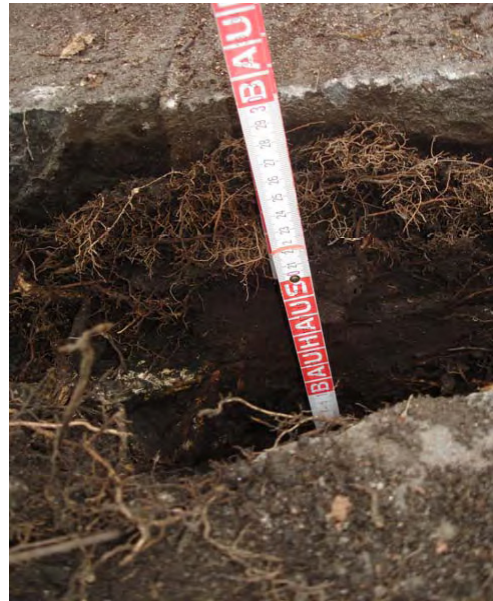
Foto 5: Wurzelwerk in klaffender Fuge

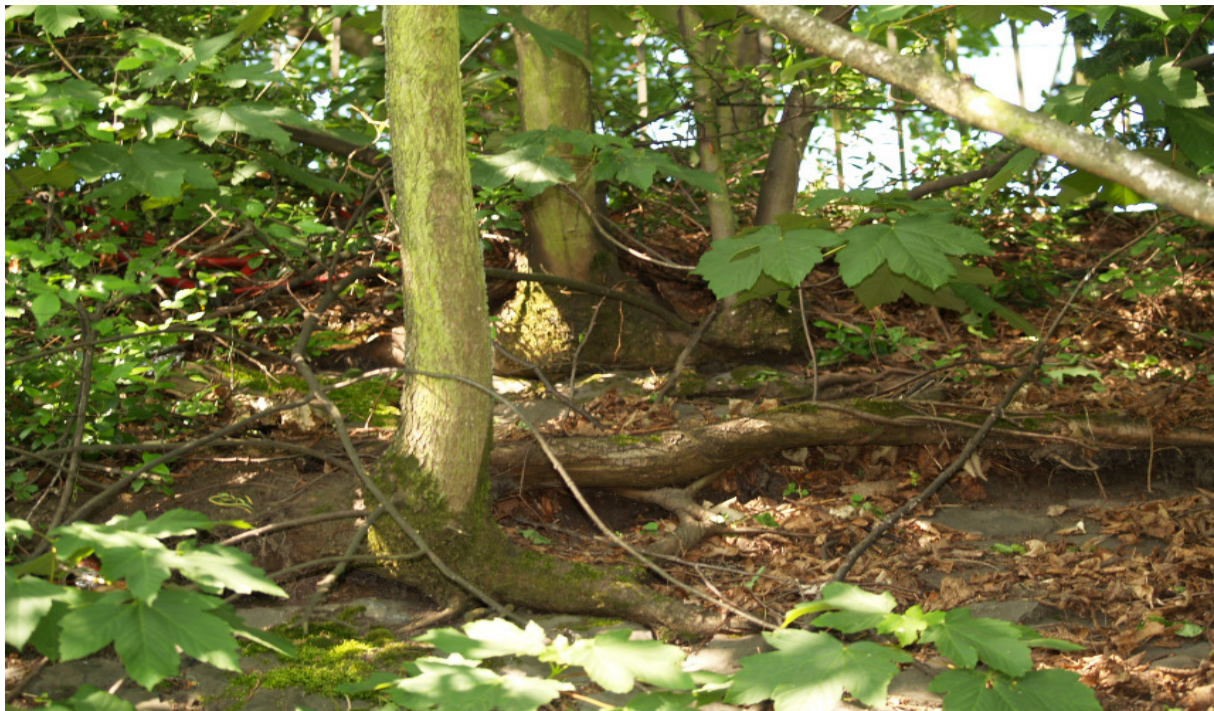
Als Ergebnis führt das Baumgutachten aus, dass die Bäume teilweise flächenhaft oberhalb der Pflasterung Wurzeln ausgebildet haben, andererseits haben die Gehölze in die Fugen der Basaltsäulen gewurzelt, wobei die Wurzeln an diesen Stellen gequetscht werden. Aus diesen Gründen verfügen die Bäume mit zunehmendem Alter über keine hinreichende Standsicherheit mehr und stellen eine Verkehrsgefahr dar, die Haftungsfragen aufwirft.

Foto 6: nicht standfester Ahornbaum

Der Baumgutachter prognostiziert, dass mit zunehmendem Alter der Bäume die Böschungsschädigungen und in Konsequenz die Reparaturkosten steigen werden. Mit einem „Auf-den-Stock“ setzen der Gehölze lässt sich das Problem nicht beheben, da durch den so angeregten verstärkten Neuaustrieb die Bäume im Laufe der Jahre große Wurzelstöcke ausbilden, die das Pflaster durch Sprengung der Fugen, Lockerung des Verbundes und Aufwölbung des Pflasters noch deutlich schädigen werden. Das Gutachten empfiehlt daher aus Gründen der Verkehrssicherungspflicht den gesamten Bewuchs von den Pflasterböschungen zu entfernen und dies in einem ökologisch vertretbaren Zeitrahmen sukzessive durchzuführen.
