Untersuchung der Wasserqualität der Kölner Stadtgewässer 2012

Nährstoffsituation und Planktonzusammensetzung

Auftragegeber:
Stadt Köln, Amt für Landschaftspflege und Grünflächen

Untersuchungszeitraum:
August 2012 bis November 2012

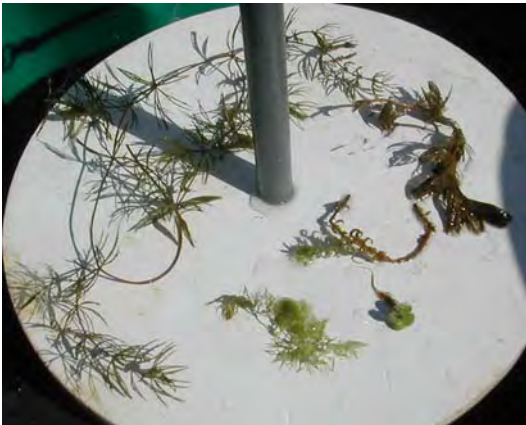
Im oberen Groov Gewässer war ein vielfältiger makrophytischer Unterwasserbewuchs vorhanden. s.B.

Ceratophyllum demersum und *C. submersum*, *Myriophyllum spicatum*, *Elodea nuttallii* und *Chara sp.* waren vorhanden

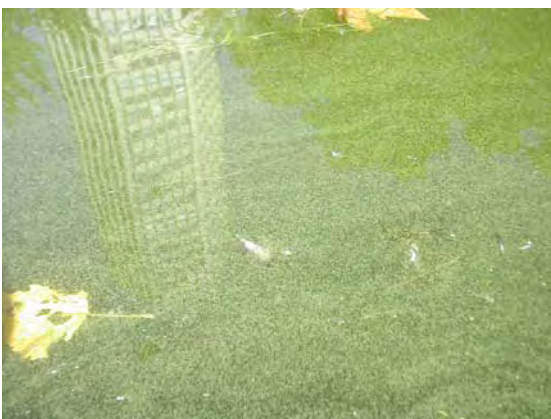
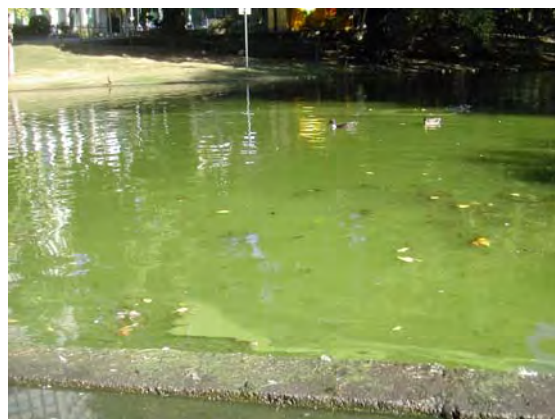
Der Weiher am Theodor-Heuss-Ring gehörte ursprünglich nicht zum Untersuchungsprogramm, weil er in 2005 entschlammt worden ist und keinen Sanierungsbedarf aufweist. Die im September aufgetretene Blaualgenblüte war im westlichen Zulaufbereich auch kaum zu bemerken, im östlichen Ablaufbereich führte sie aber zu Aufräumungen und Sichttiefenverminderungen gegen 0 cm.

Die Werte sind in den nächsten Jahren zu beobachten. Gegenwärtig besteht kein Sanierungsbedarf.
