Umwelt- und Verbraucherschutzamt

**Oberbodenuntersuchungen in
Köln-Brück
Pohlstadtsweg/Rather Kirchweg**

**Gutachterlicher Bericht
573**

Stand 14.02.2015

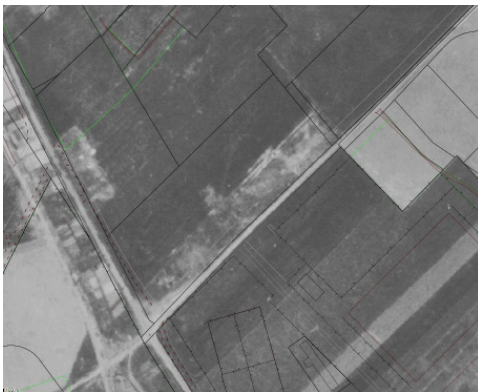
Auf den Luftbildern ist zu erkennen, dass die Untersuchungsfläche überwiegend landwirtschaftlich genutzt wurde. Auf dem Luftbild 1951 sind Umlagerungen erkennbar. Auf den Luftbildern von 1988 und 2006 sind Vegetationsschäden auszumachen.
