| ALLGEMEINE ANGABEN ZUR SPORTANLAGE | | | |
| Name: | Stresemannstraße Köln | | |

#### **Dreifachturnhalle Stresemannstraße**

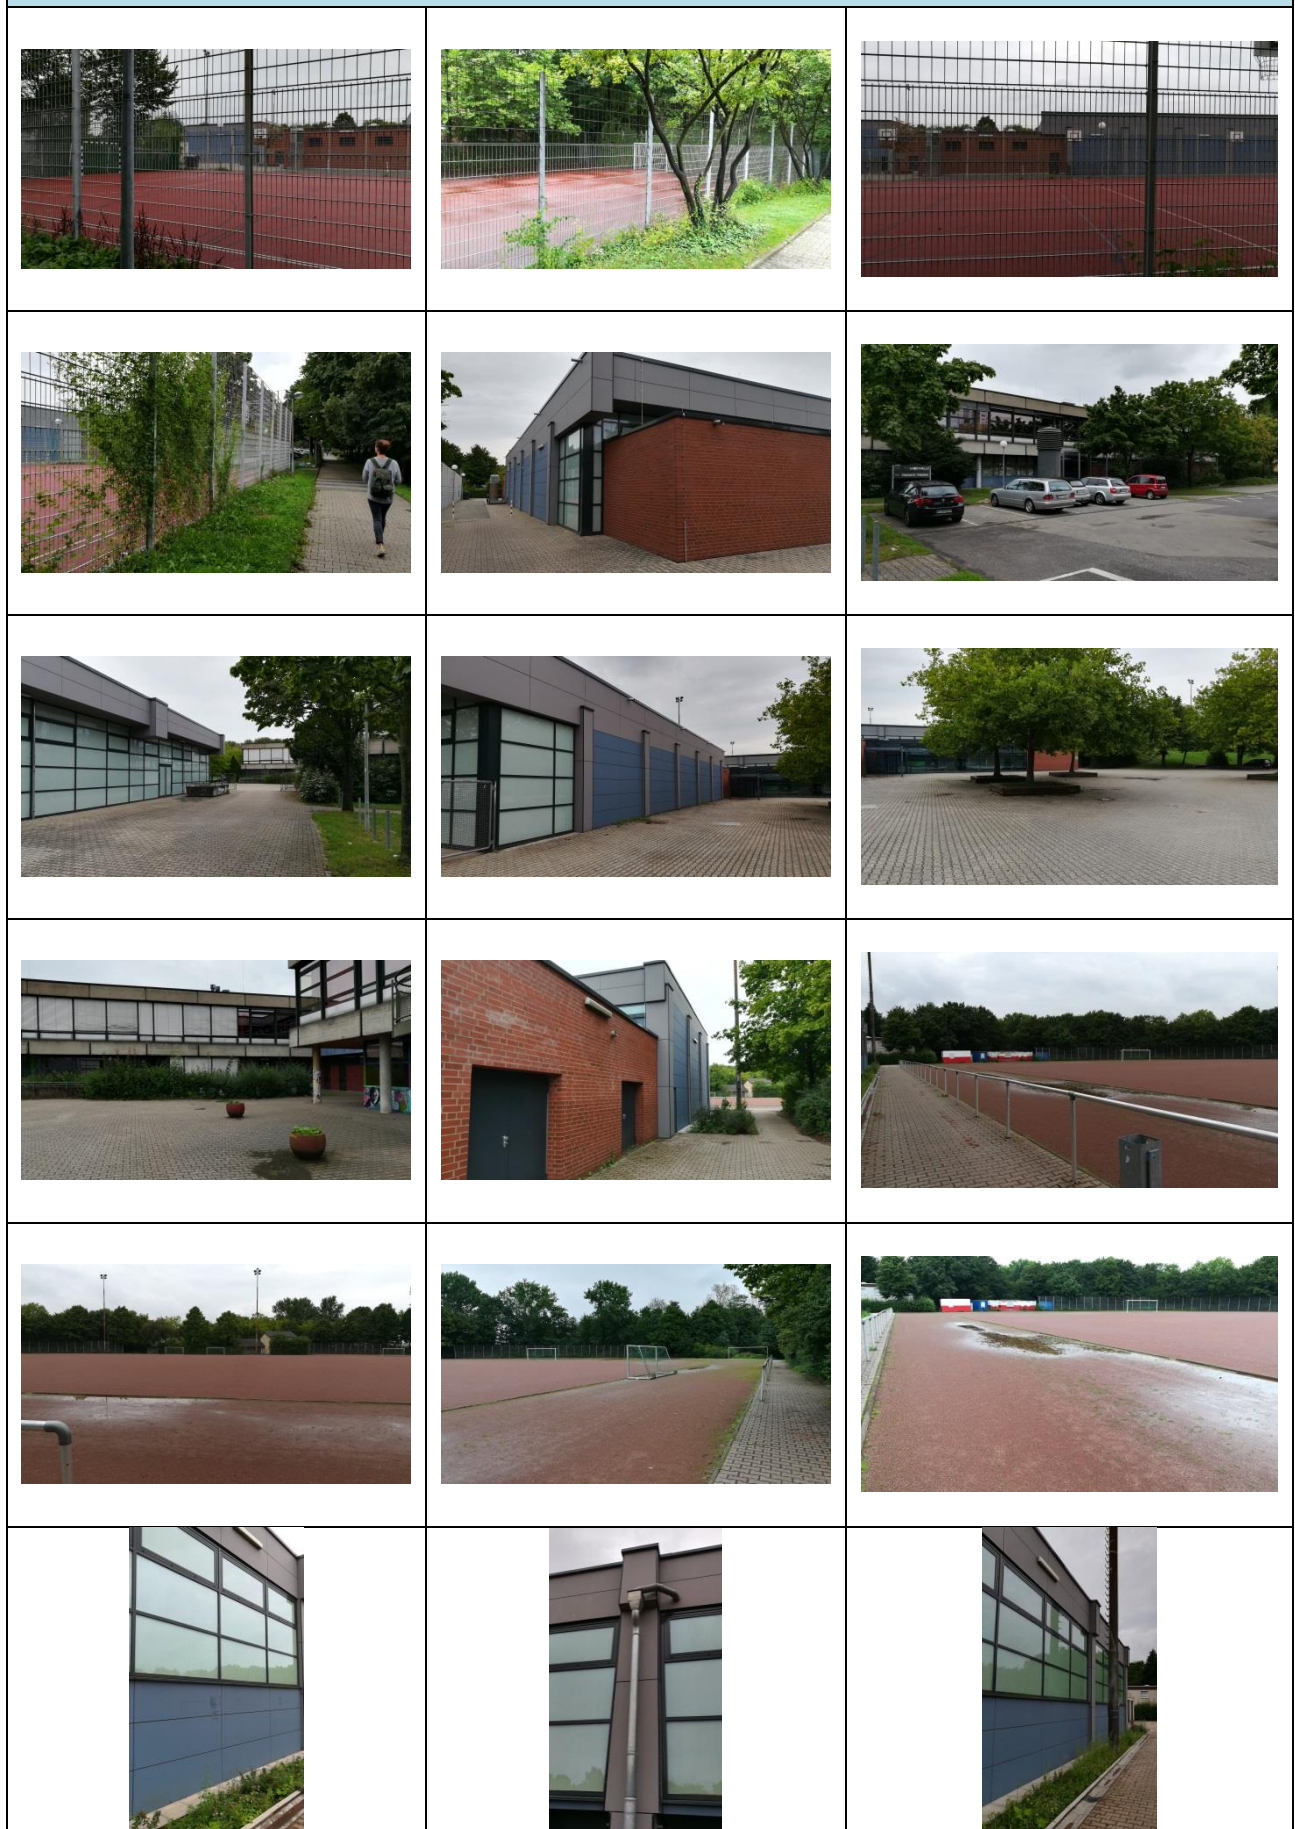
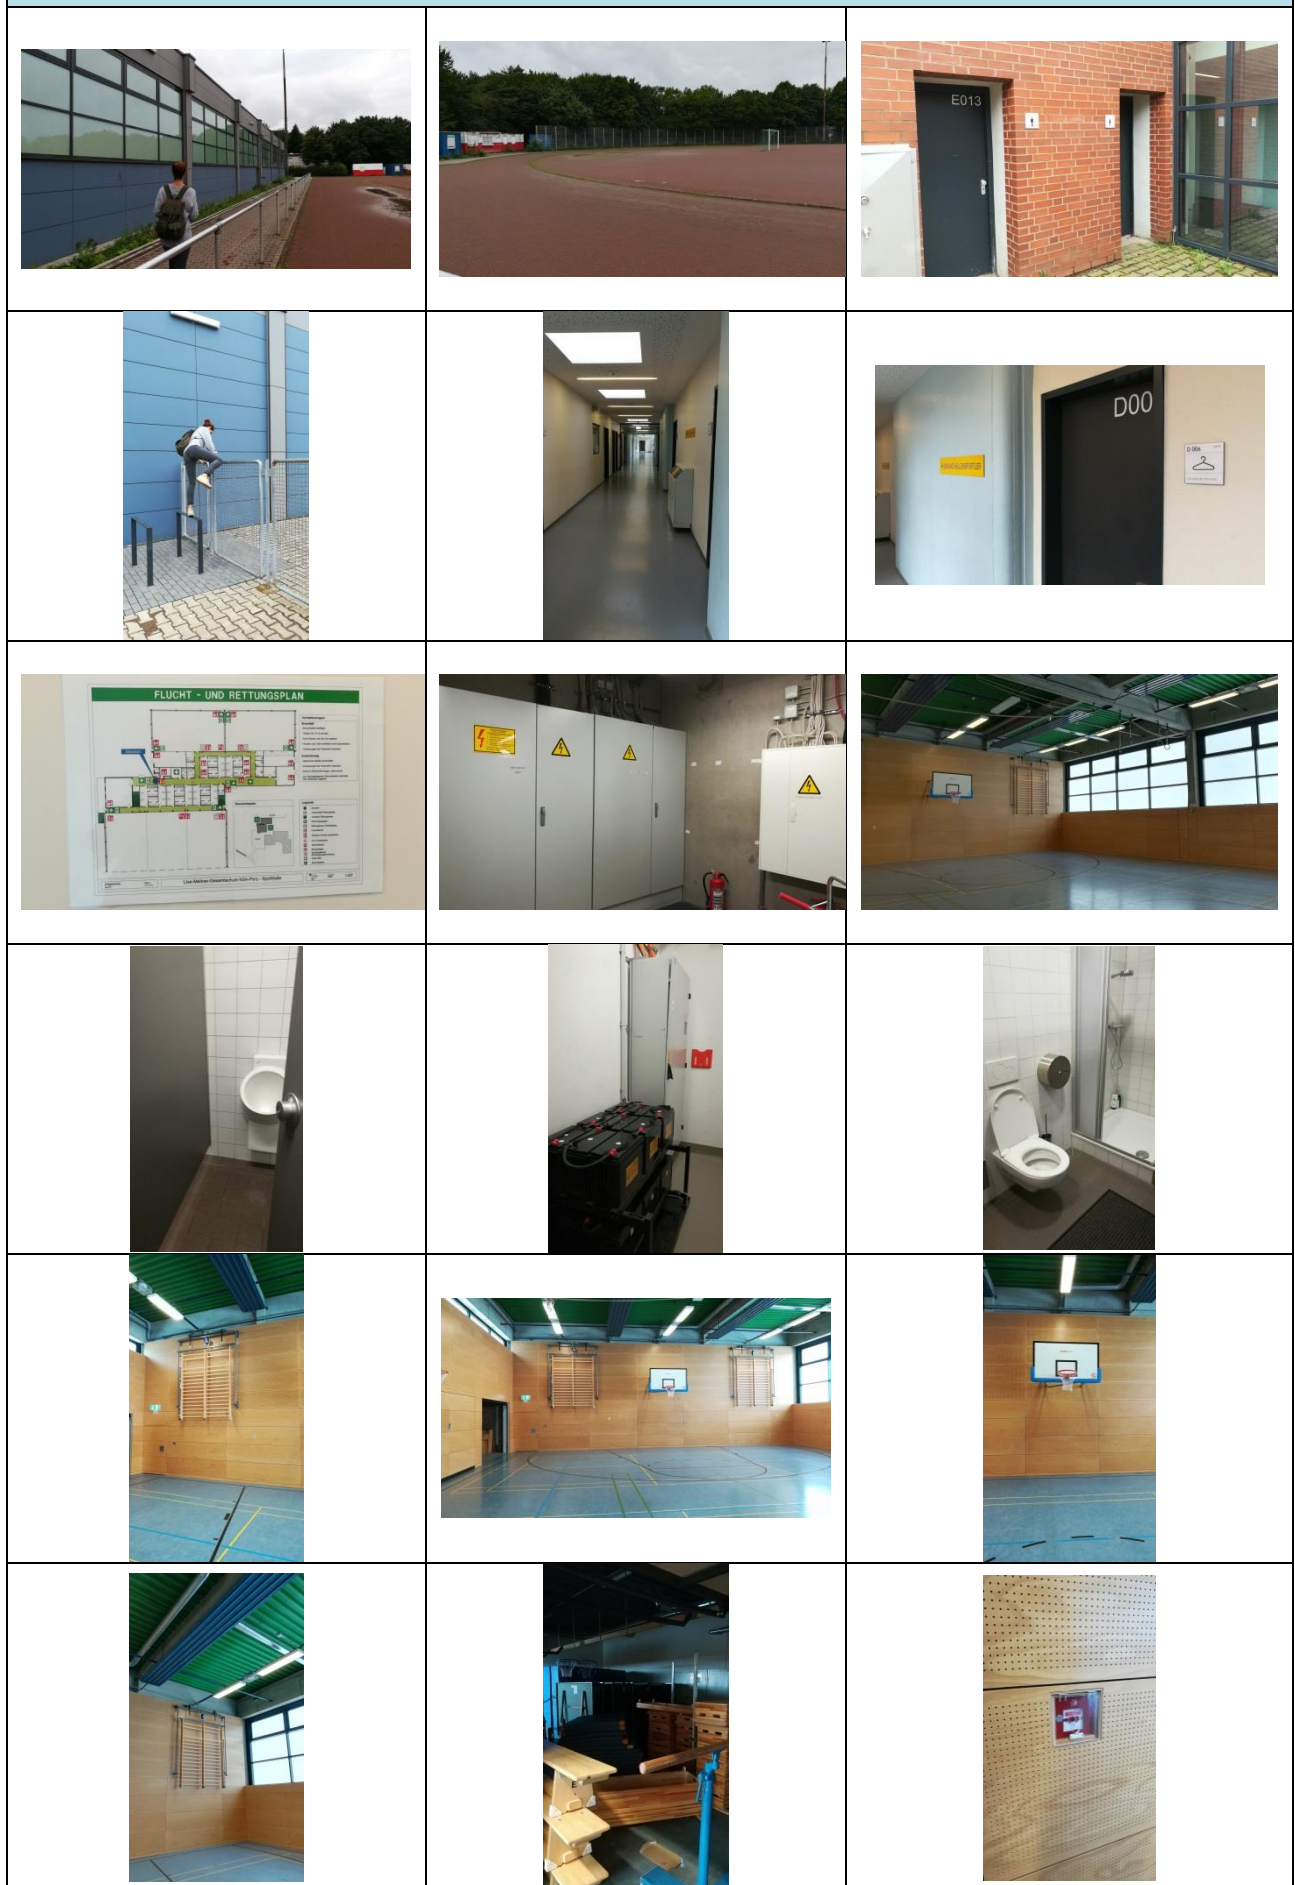
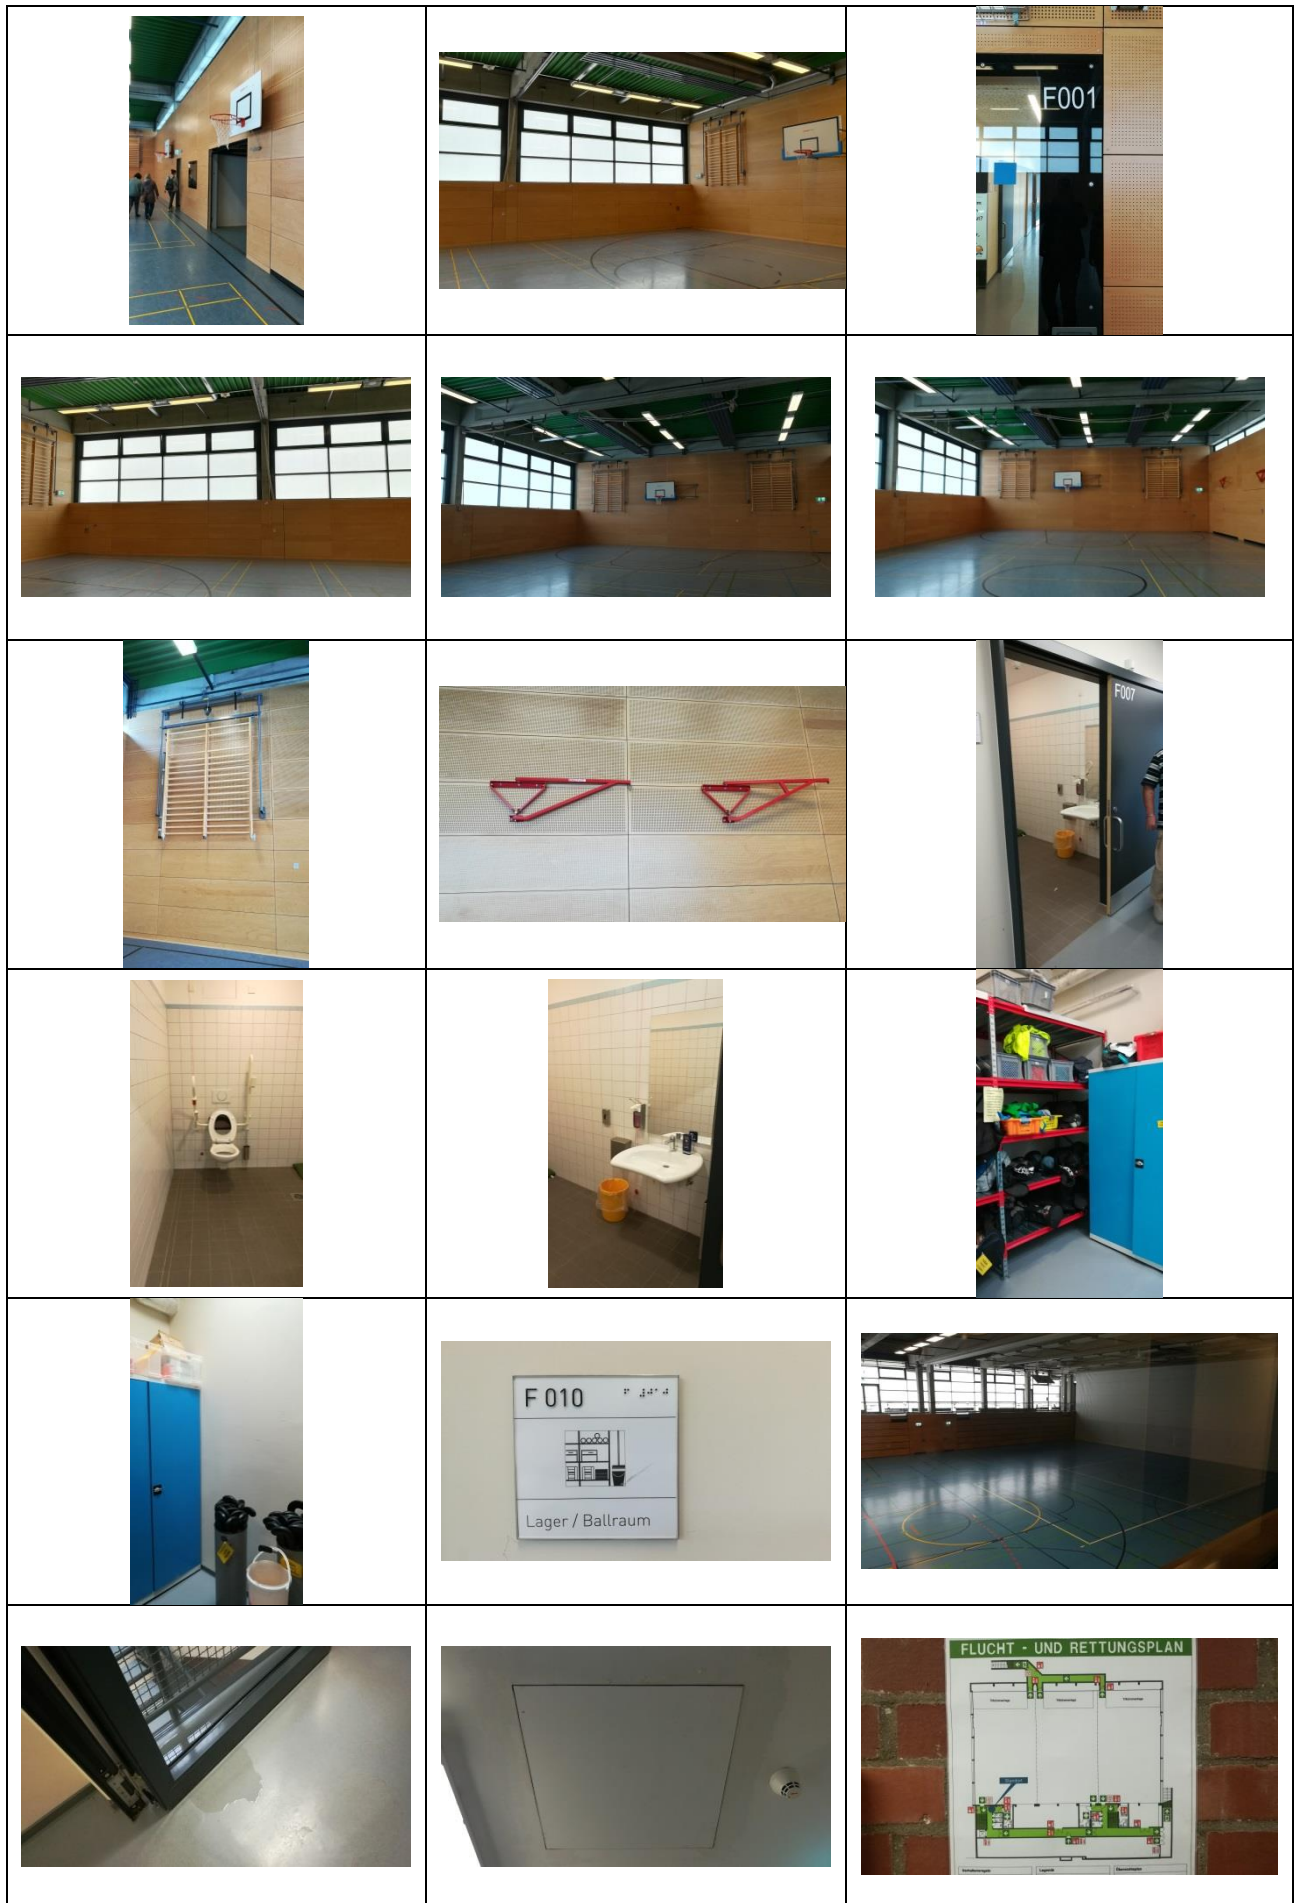
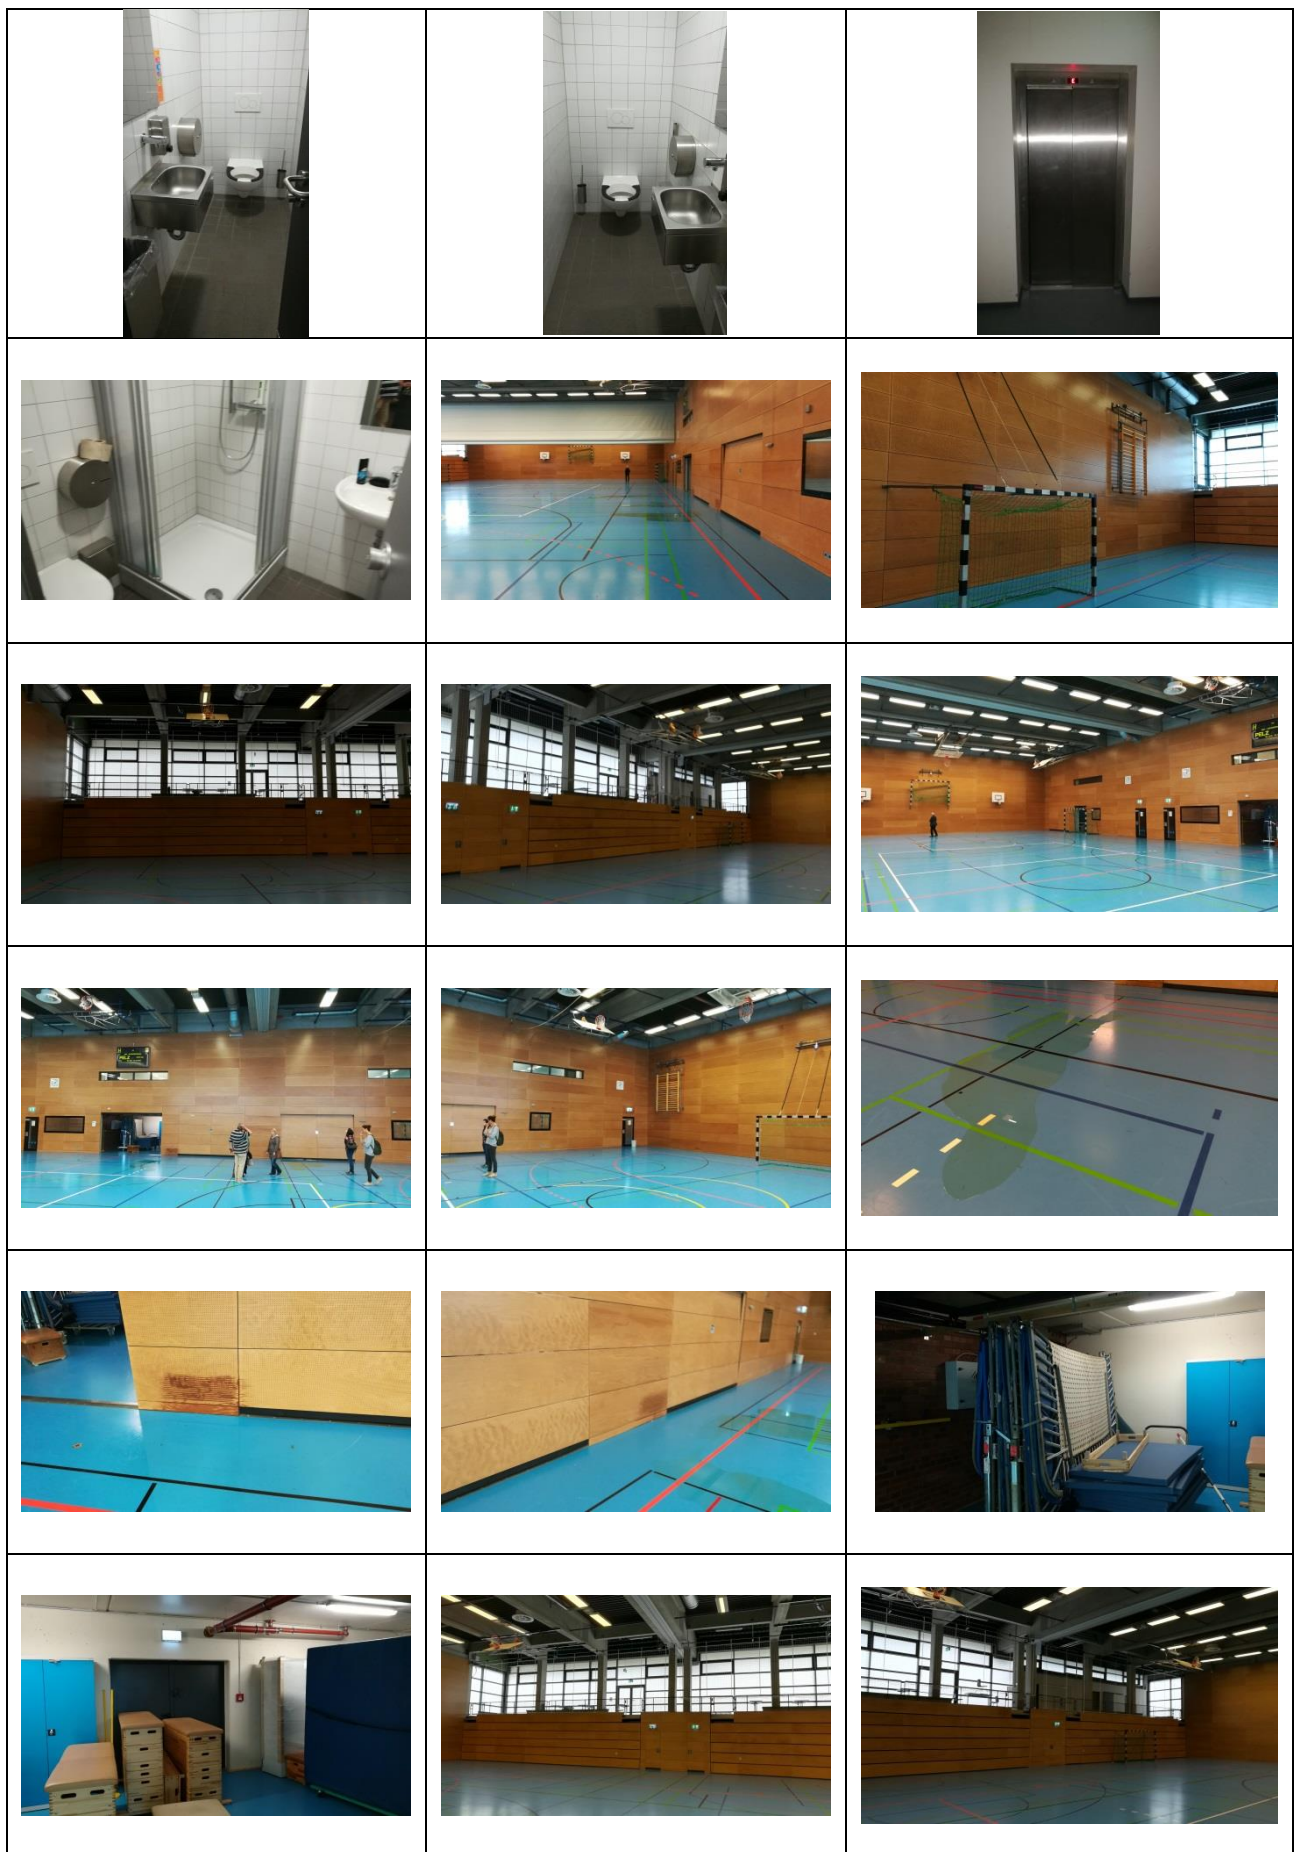
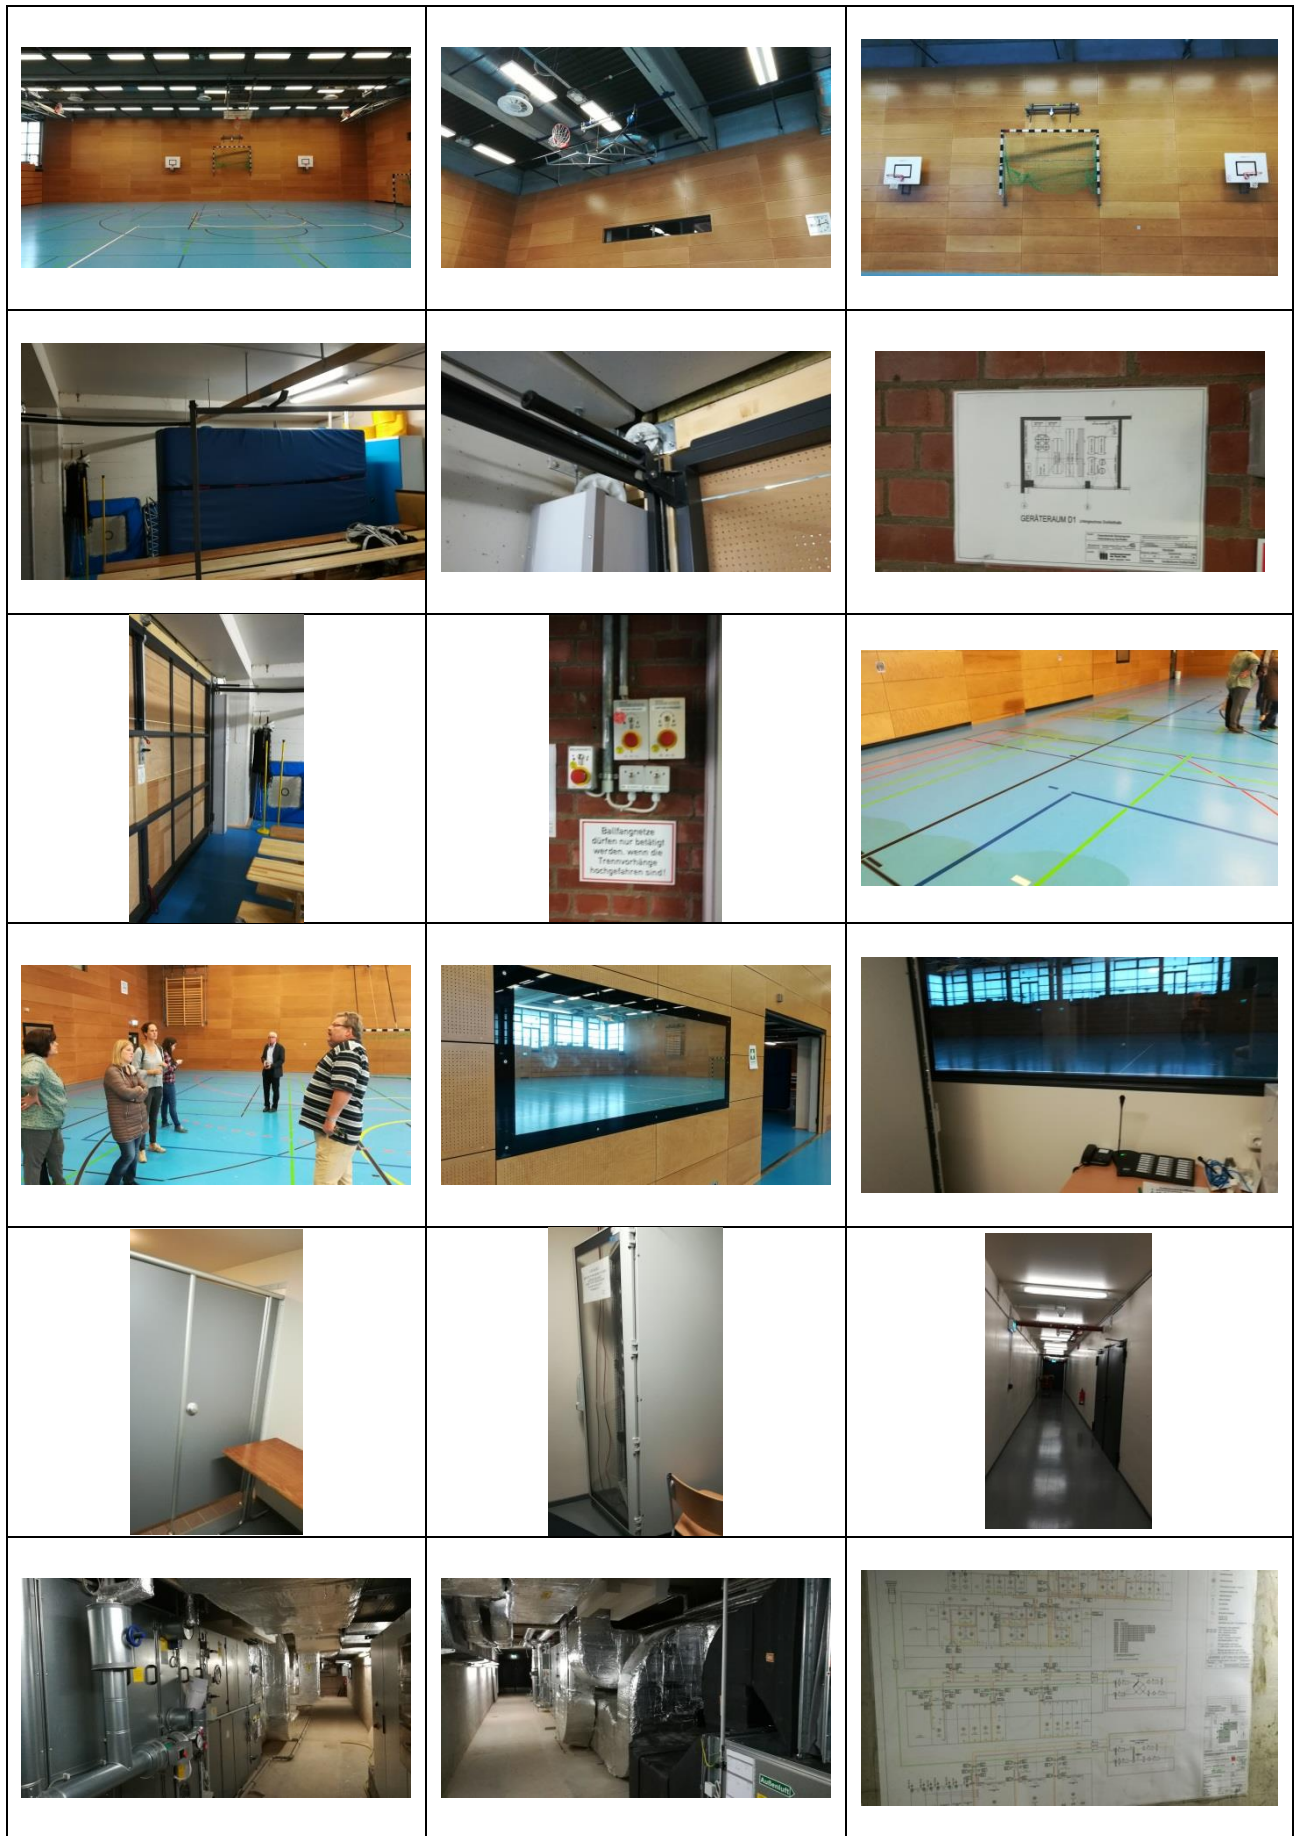
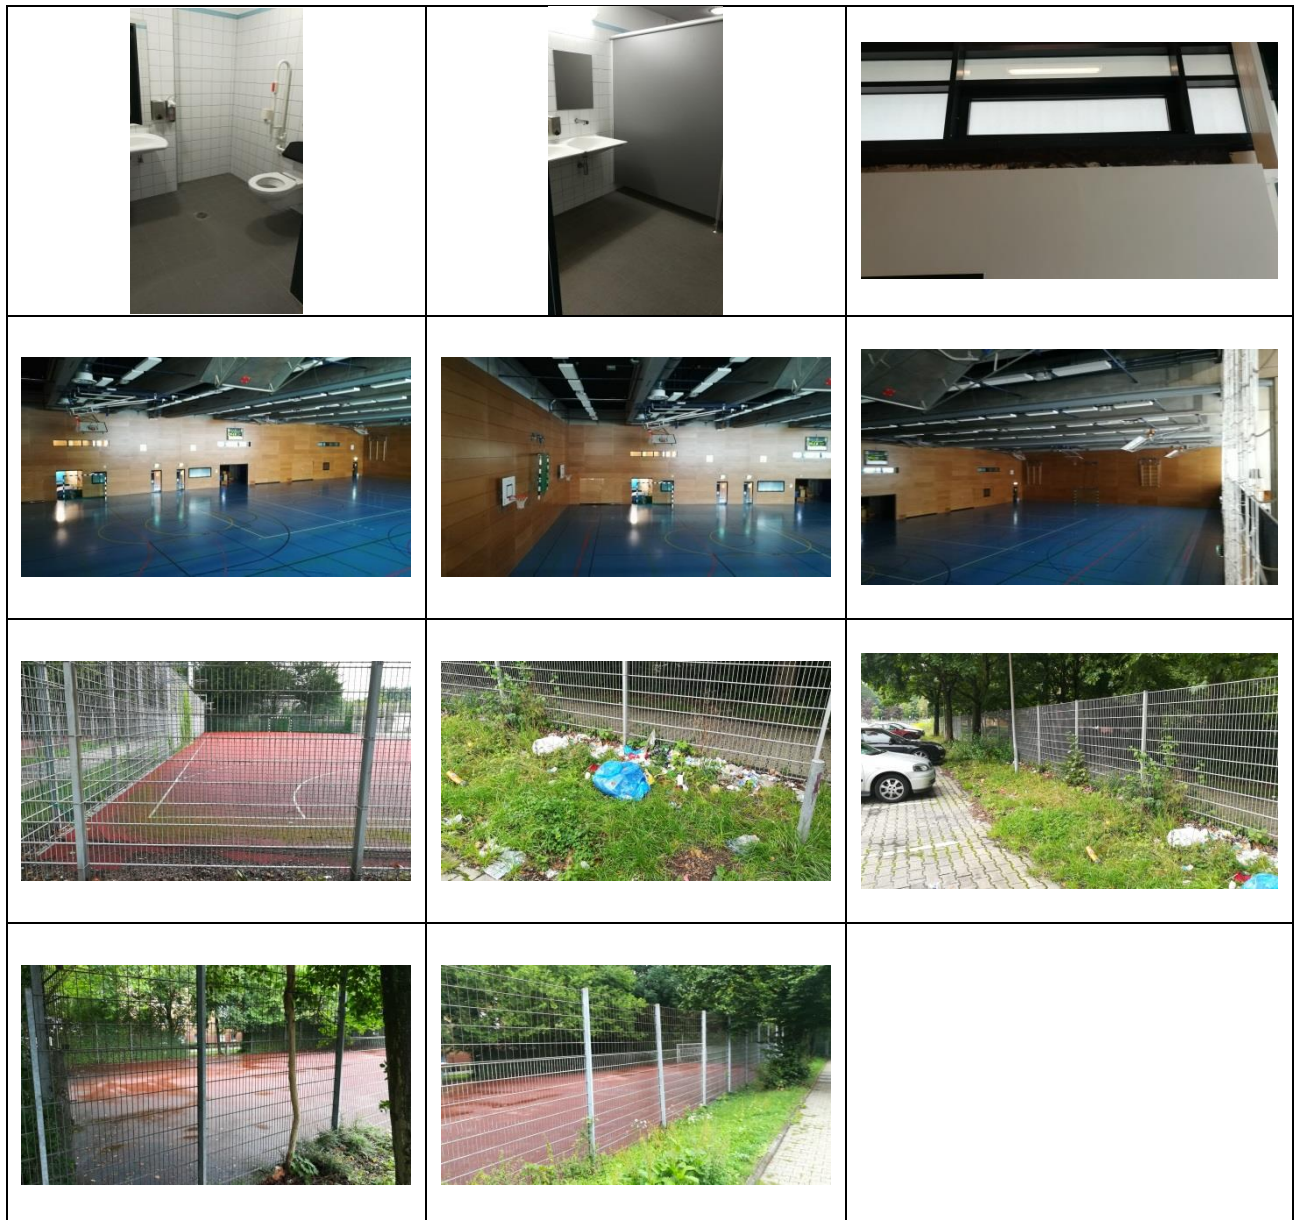
**FOTODOKUMENTATION**

Festzustellen ist ein Wassereinbruch durch das Dach, der am Tage der Besichtigung offenkundig war.

Im Bereich der oberen Tribüne/Besucherbereich löst im Bereich der beiden Kiosk- und Toilettenräume der Fußboden. Das ist jedoch ein kleiner Schaden, der kurzfristig und einfach zu beheben ist.

Im Außenbereich befindet sich im Bereich der Kleinspielfelder Müll.
