Fotodokumentation - Mängelanalyse

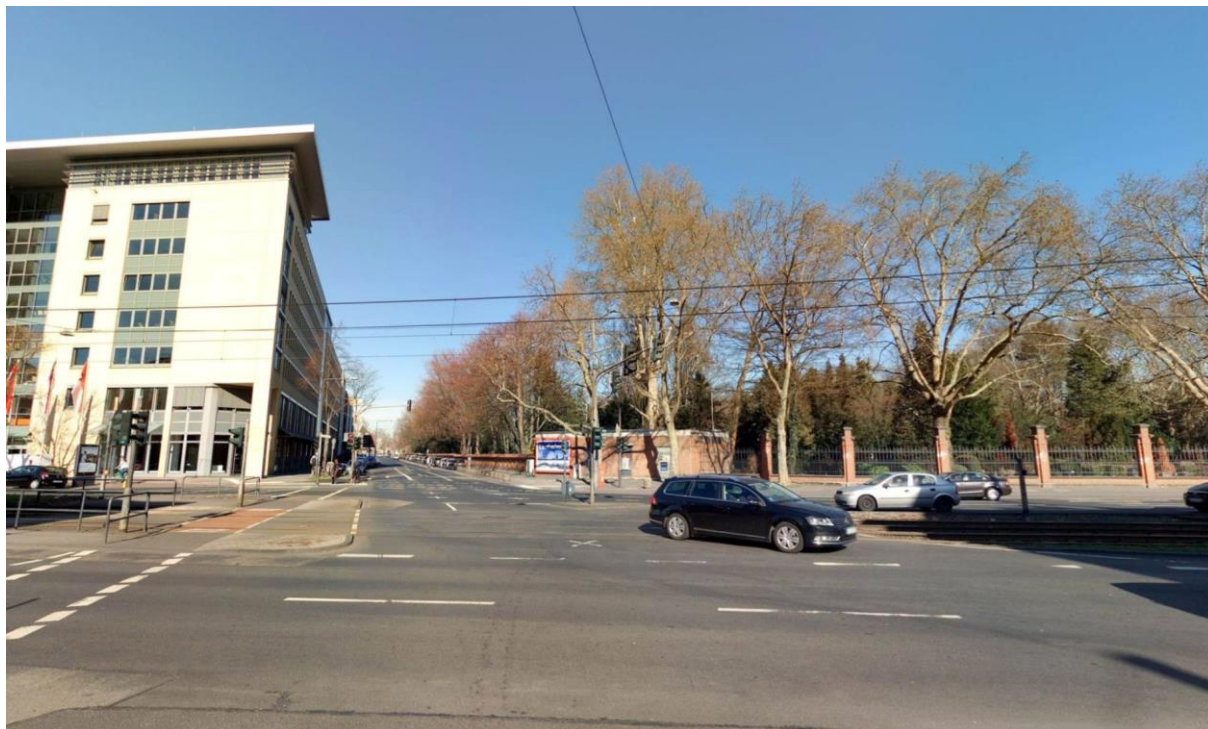
Kreuzung Aachener Straße/Oskar-Jäger-Straße
keine gesicherte Querung für den Radverkehr im Knotenpunkt in Richtung Norden
Oskar-Jäger-Straße entlang des Melatenfriedhofes
in beiden Richtungen keine Radverkehrsführung

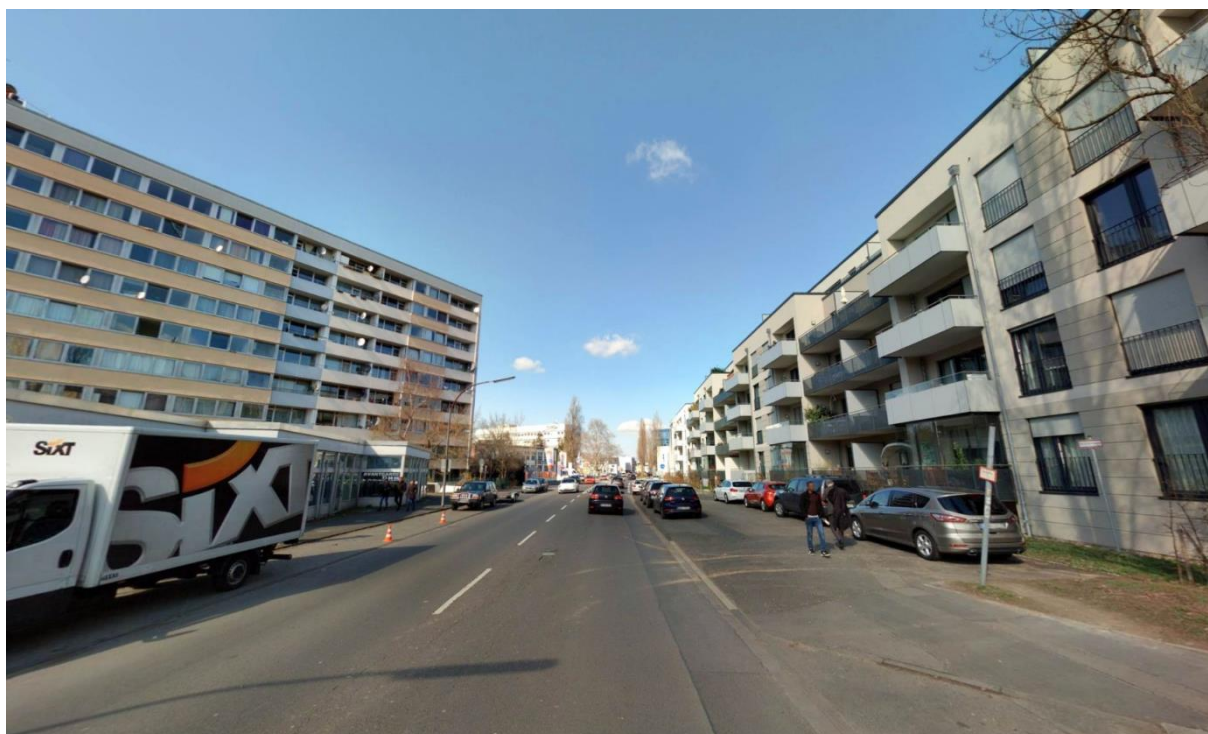
Oskar-Jäger-Straße - Bebauung "Wohnviertel am Melatengürtel"
keine eindeutige Radverkehrsführung, Material-Mix auf den Nebenanlagen, illegales Parken

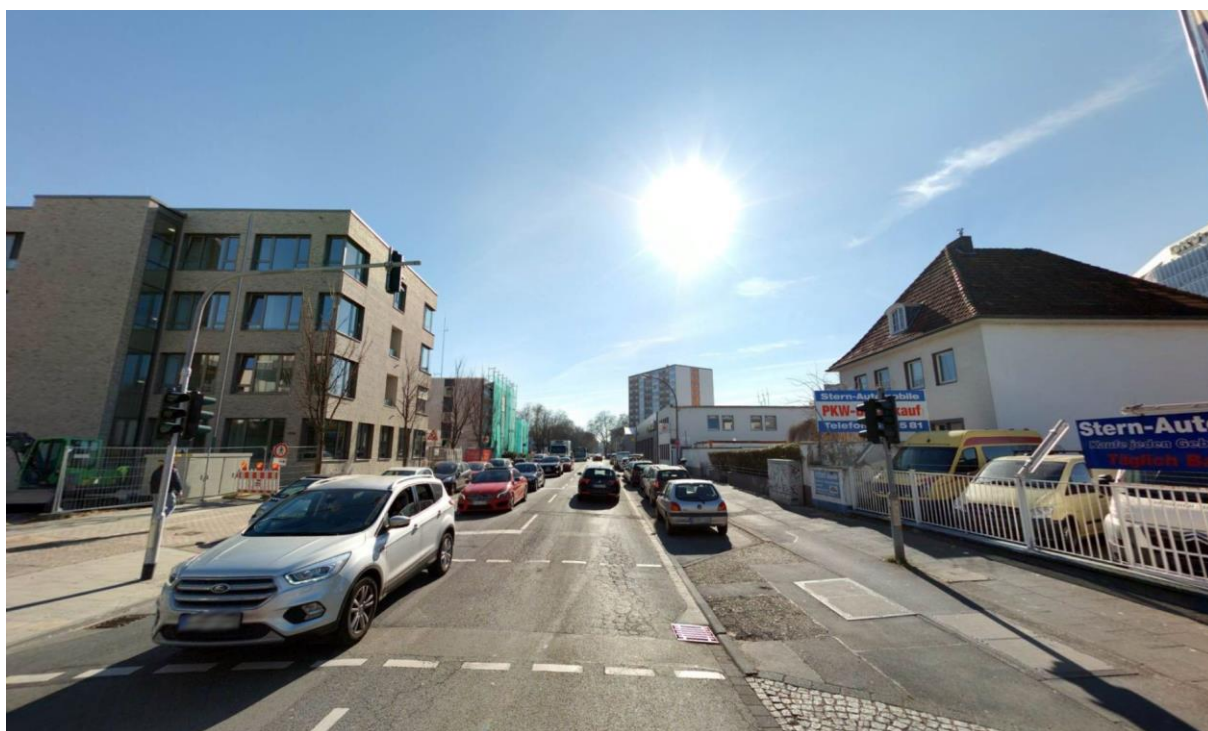
Oskar-Jäger-Straße/Stolberger Straße
keine eindeutige Radverkehrsführung, Material-Mix auf den Nebenanlagen

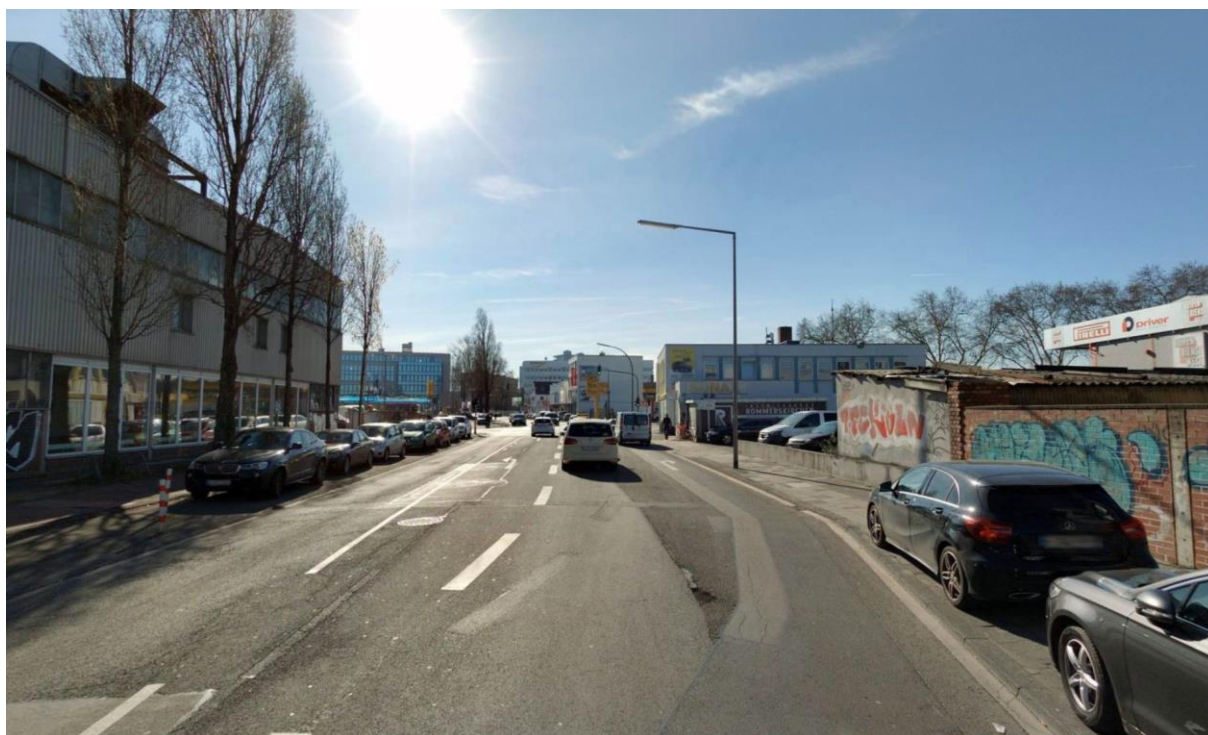
Oskar-Jäger-Straße nördlich Weinsbergstraße
keine Radverkehrsführung in Richtung Süden
