Anlage 1 – Lageplan und Schadensbild

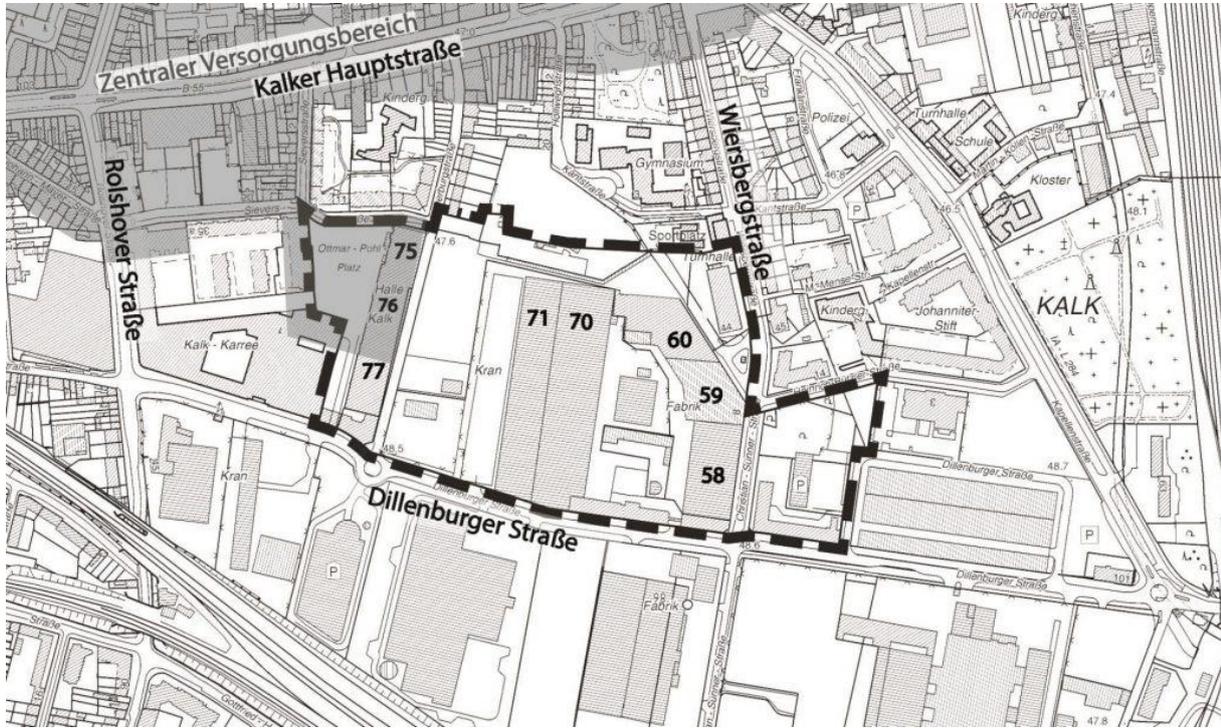
- Schäden an tragenden Bauteilen
- Sicherheitsrisiko am Ottmar-Pohl Platz durch die einsturzgefährdeten Außenfassaden (provisorische Sicherung durch einen Bauzaun)
- beschleunigter Erosionsprozess durch mannigfaltige Zerstörungen an Fenster- und Dachverglasungen
- Schutzvorrichtung für herabfallende Bauteile
