Oberbelagsanierung Laufbahn & Spielfeld

Vogelsanger Str./Innere Kanalstr. | 50672 Köln Neustadt-Nord

Erläuterung

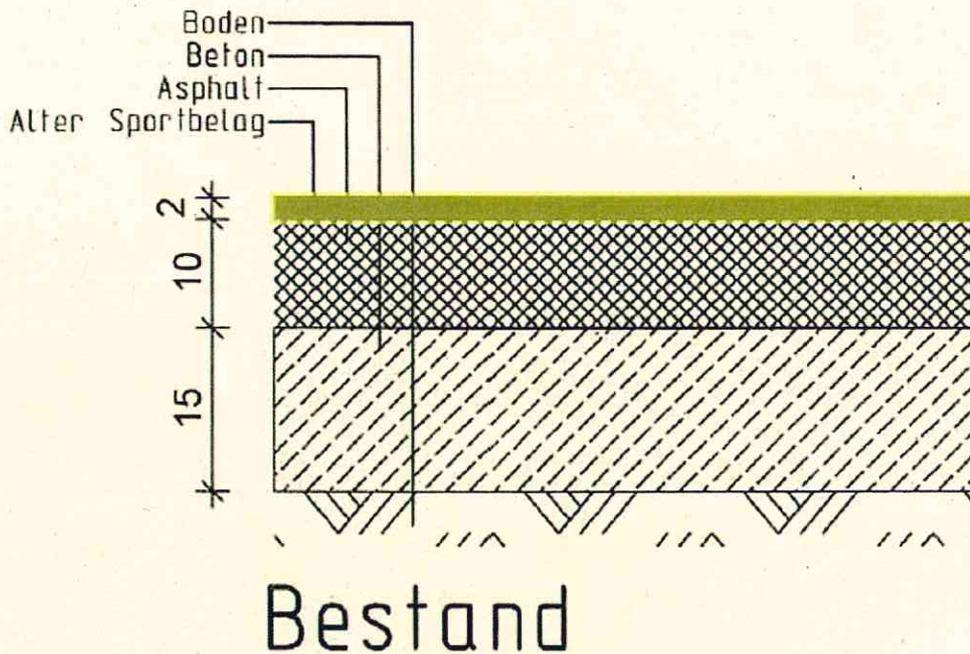
Abbruch Bodenbelag

Der bestehende Kunststoff Sportbelag wird bis auf die Tragschicht fachgerecht ausgebaut und entsorgt.
