# Freizeitinsel und Gewässer in der Groov Köln-Porz-Zündorf

## Maßnahmen zur Gewässergüteverbesserung

Auftragegeber: **Stadt Köln, Amt für Landschaftspflege und Grünflächen**

Entwurfsverfasser: Friedrich Wissing, November 2004

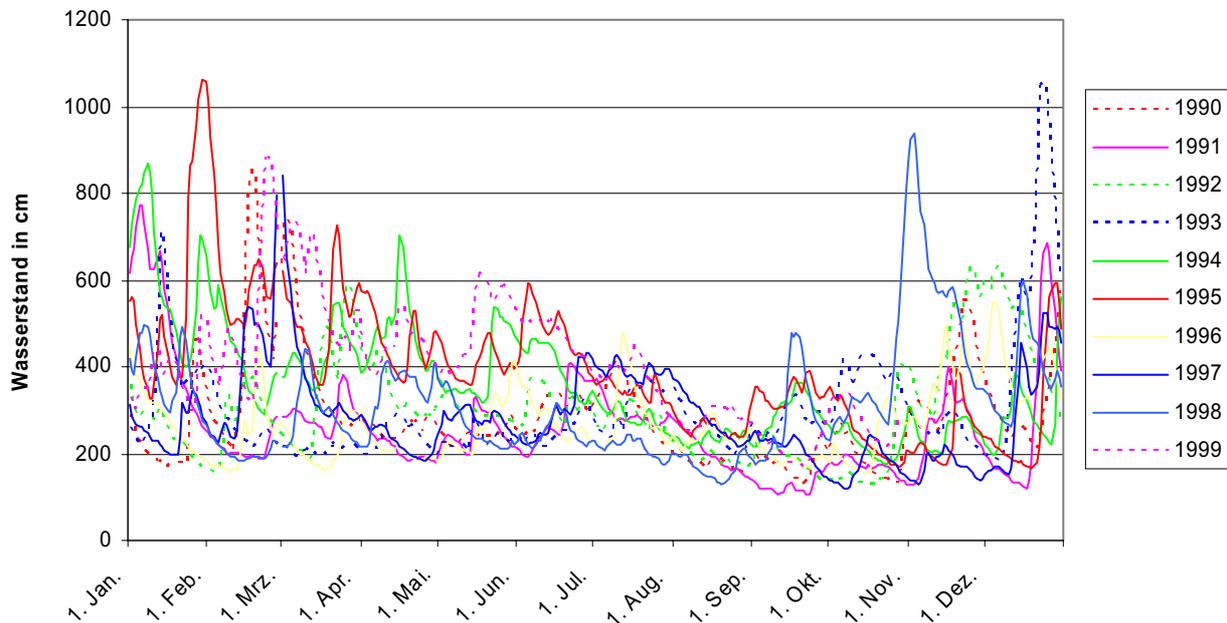
Rhein Wasser Stände 1990-1999, Pegel Köln

Ökologisch gesehen haben die Teiche den Charakter eines Auengewässers vollständig verloren. Daran ändert auch die sporadische Überschwemmung (ab 6,6 m Pegel Köln) durch den Rhein wenig. Für den im Diagramm abgebildeten Zeitraum ist das ein- höchstens zweimal pro Jahr, in den letzten beiden Jahren gar nicht der Fall gewesen.

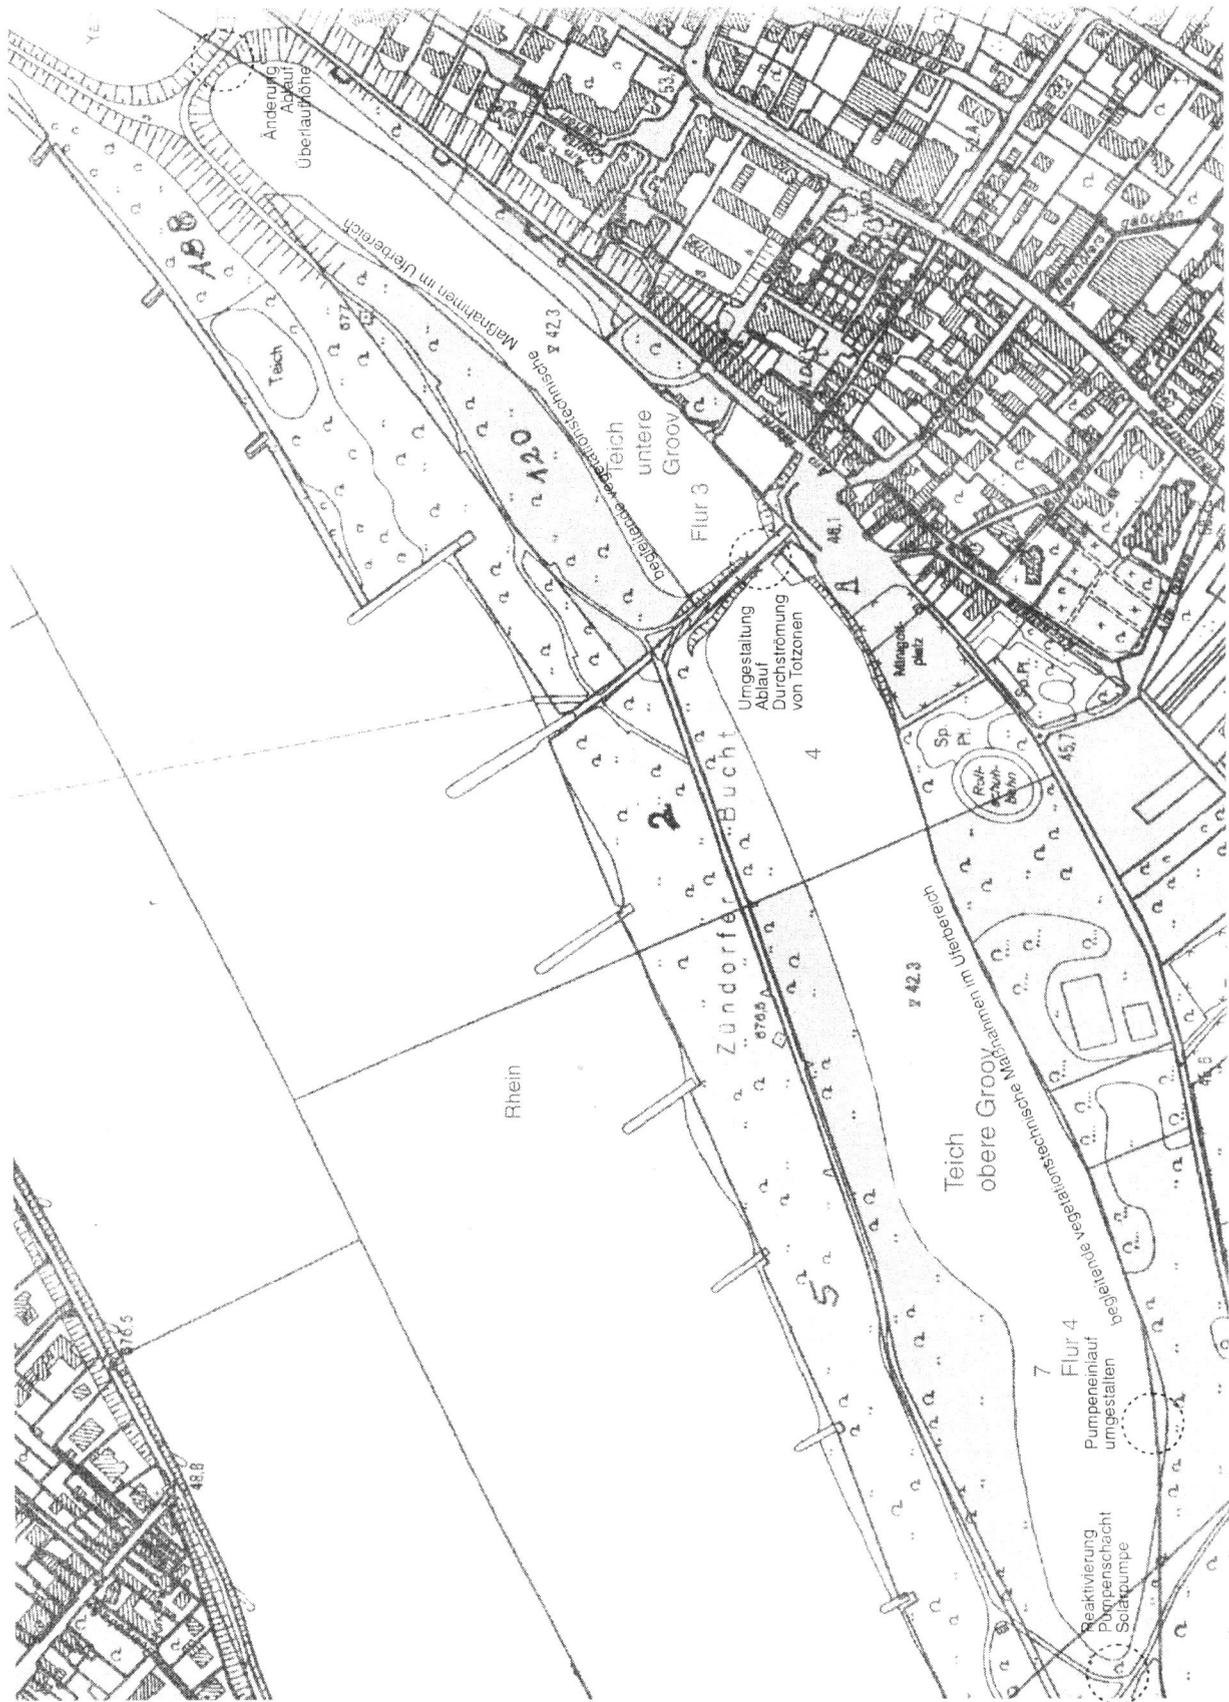
Die vorgeschlagenen Maßnahmen sind in folgender Skizze zusammengefasst dargestellt

Möglich ist aber der Einsatz kleinerer dezentraler und solargespeister Systeme, um kleinere Zonen der Wasserstagnation, zum Beispiel im Bereich der Bootsstege, besser zu durchströmen.

Die Verbindung zwischen der oberen und der unteren Groov, ein Unterwasserrohr mit 1 m Durchmesser, leitet derzeit nur sauerstoffarmes Wasser aus der oberen Groov in das sauerstoffarme Wasser der unteren Groov. Hier könnten hydromechanische Hilfen, wie ein Schlucktrichter, der als Skimmer wirkt, zur Unterstützung dezentraler solarbetriebene Strömungspumpen behilflich sein.

Das funktioniert nur bei Umgestaltung des Düker- Rohres, es funktioniert umso besser, wenn ein dauerhaftes Wassergefälle zwischen oberer und unterer Groov hergestellt werden könnte. Eine solche Lösung würde baulicher Maßnahmen bedürfen, da der Wasserspiegel in der unteren Groov mit 42,63 m üNN höher angegeben ist als die Zulaufhöhe von 42,50 m üNN im Bereich der Flutrinne der oberen Groov.
