**Lärmschutzwand Vingster Ring**  
 Glasausbesserung durch Massivplatten mit Vogelschutz  
 Ansicht Anliegerseite: Schnitt a-a - Detail Rahmenhalterung

M	1:100
M	1:10
Datum	26.06.2013
BW Nr.	7317
Blatt Nr.	2
Wsk.	b

**Stadt Köln**  
 Amt für Brücken und Stadtbau

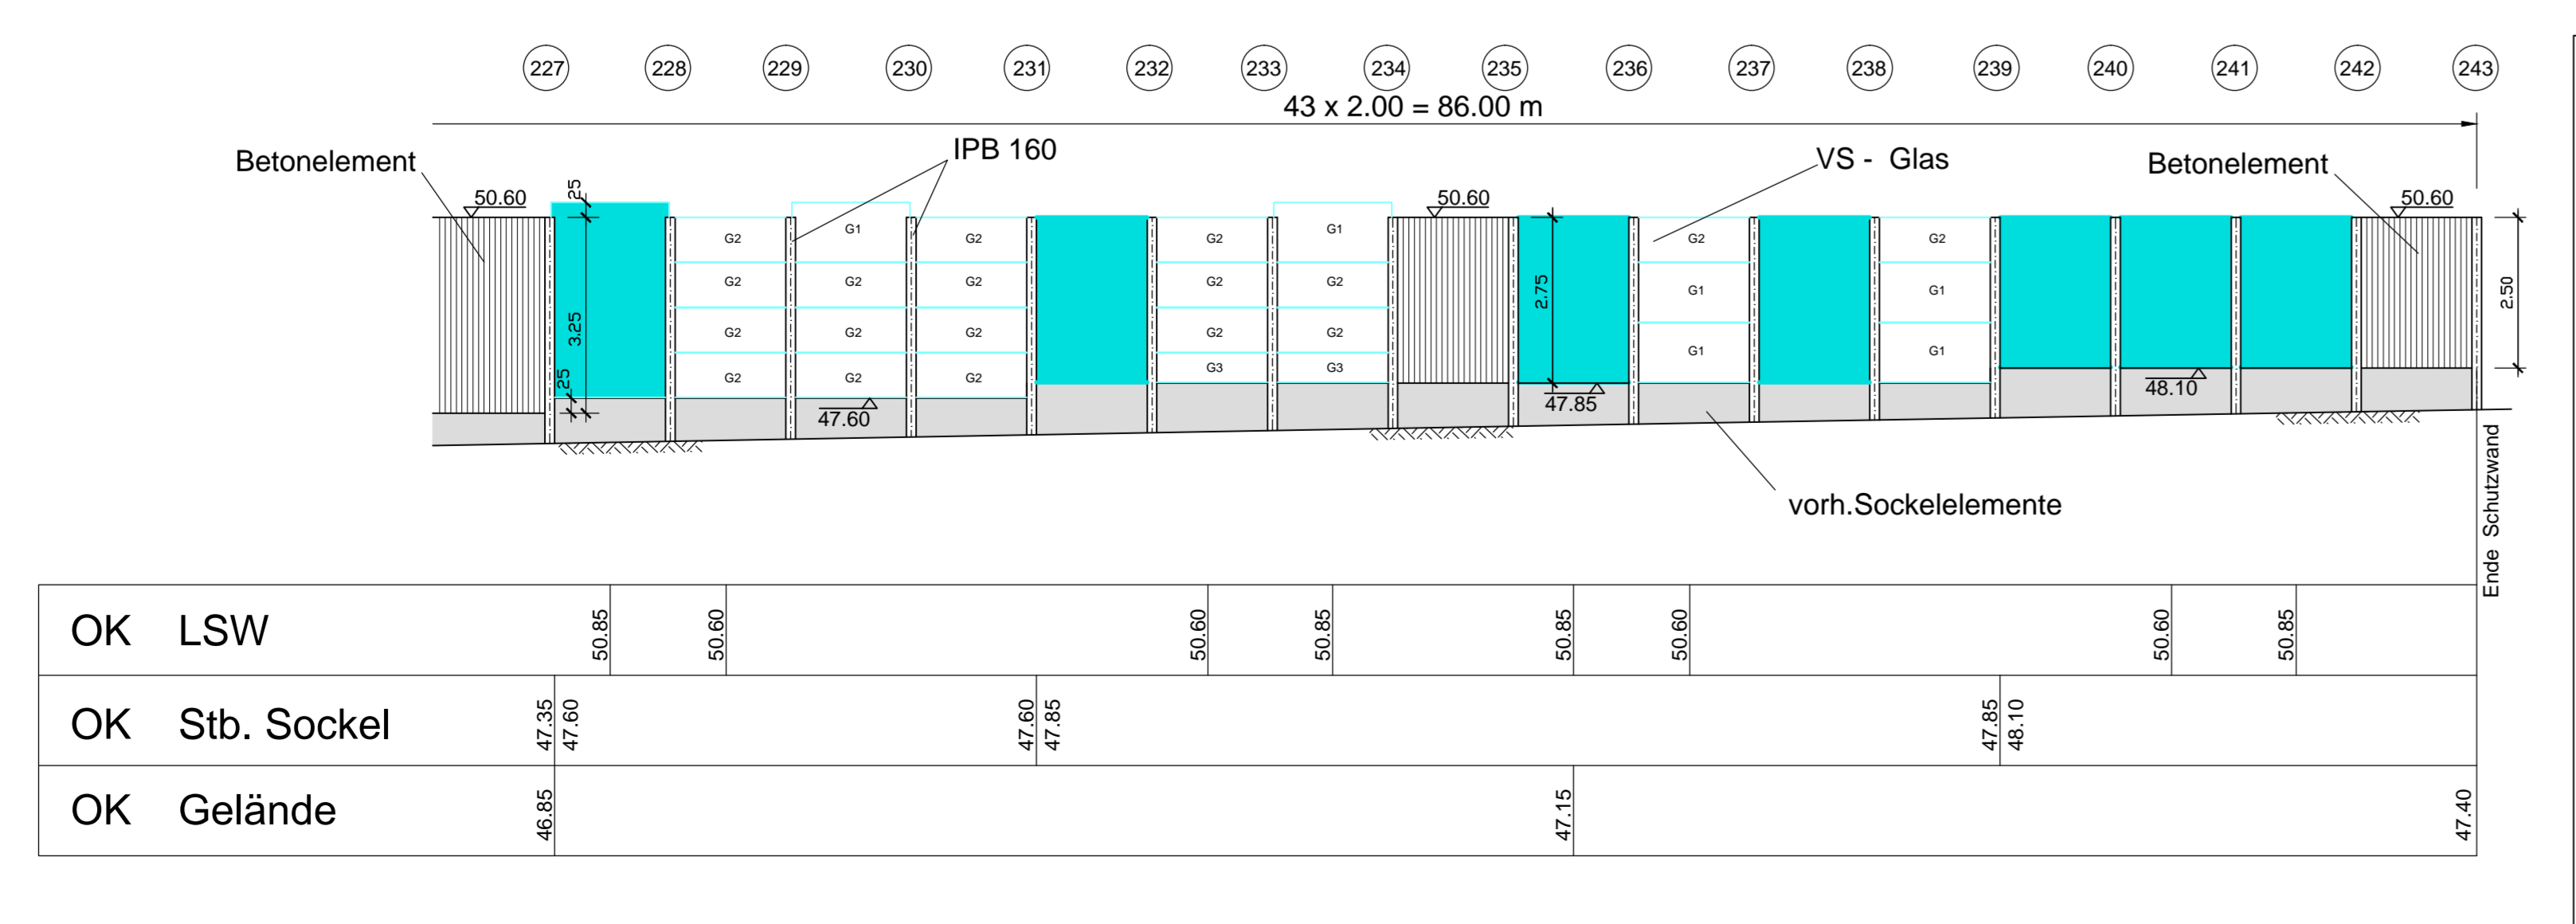
neue Massivplatten mit Vogelschutz ergänzt wegen weiterer verschädigter Glasscheiben. Bestandsaufnahme erfolgte am 26.09.15  
Bestands Fußgängerbrücke zwischen Achse 19 und 20 ergänzt (Schraubverbindung Winkel IPB, siehe Detail)
