**Anfrage zur Sitzung der Bezirksvertretung Porz am 04.10.2016**

**hier: neue Radführung auf der Frankfurter Straße (B 8) in Köln- Porz- Wahn vom Kreisel „FrankfurterStraße/ Nachtigallenstraße/ Am Bahnhof“ bis „Am Krausbaum“**

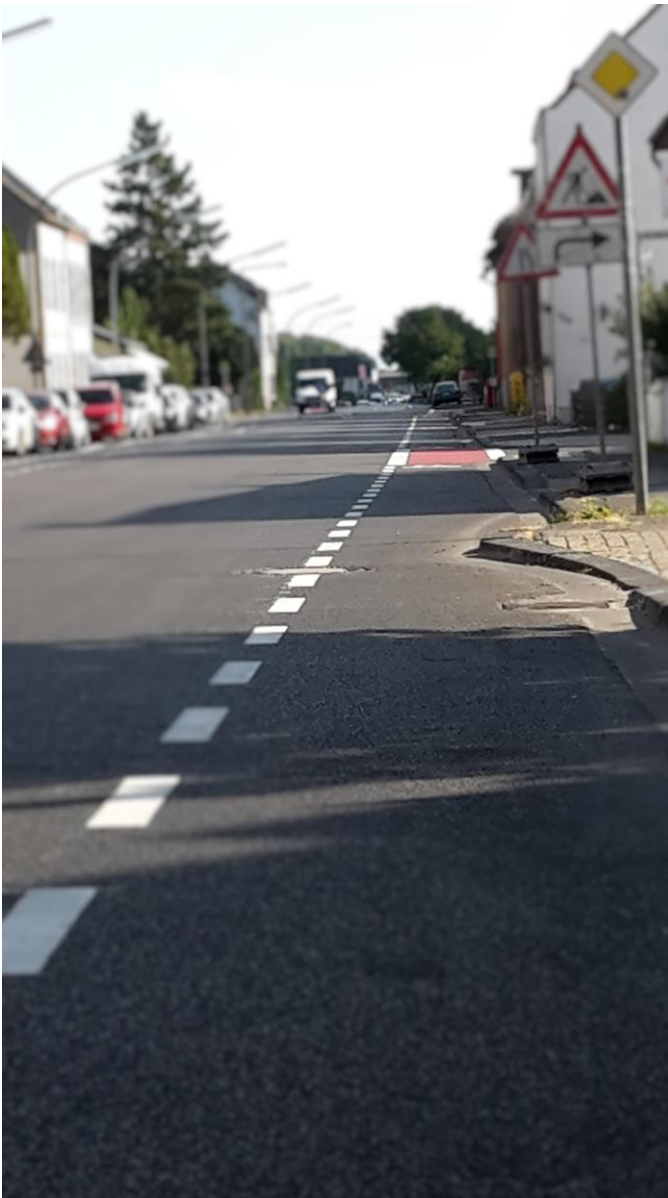
1. Der neue Fahrradschutzstreifen ist kurz vor der Einmündung „Auf dem Acker“ durch den Bürgersteig eingeeengt. Auf knapp 55 cm.

Es gibt keinen Hinweis für den Radfahrer auf dem Schutzstreifen, dass sich seine Spur plötzlich verändert und dass der Radfahrer mit einem hineinragenden Bordstein rechnen muss, der plötzlich in seinem Schutzstreifen auftaucht und seine Fahrspurbreite auf die Hälfte reduziert. (s. Foto)

Wie soll sich der Radfahrer hier verhalten? Insbesondere in der nun beginnenden „dunklen Jahreszeit“. Die Beleuchtungsanlagen befinden sich allesamt auf der gegenüberliegenden Straßenseite. Die Ausleuchtung dieser Engstelle ist in der Dunkelheit also nicht gegeben.

Foto der Engstelle auf der Frankfurter Straße

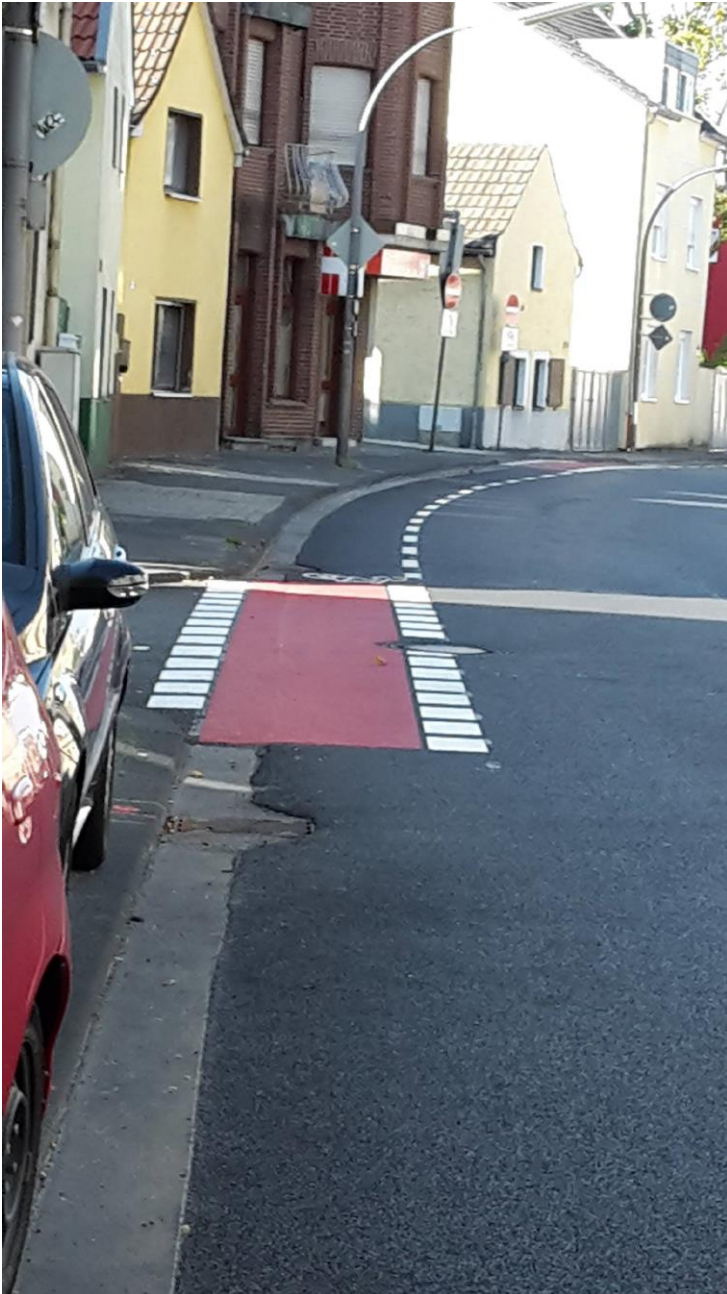
2. Der Schutzstreifen für Radfahrer auf der Frankfurter Straße von dem Kreiselpunkt „Frankfurter Straße/ Nachtigallenstraße/ Am Bahnhof“ bis zur Kreuzung „Frankfurter Straße/ Heidestraße/ St.-Sebastianus-Straße“ wird mehrfach unterbrochen (siehe nachfolgende Fotos). Es gibt keine sichtbaren Gründe. An anderen Stellen der neu markierten Strecke verlaufen Fahrradschutzstreifen und markierte Parkbuchten/ Stellplätze parallel zueinander.

Foto zeigt die Frankfurter Straße in Höhe Steinackerstraße

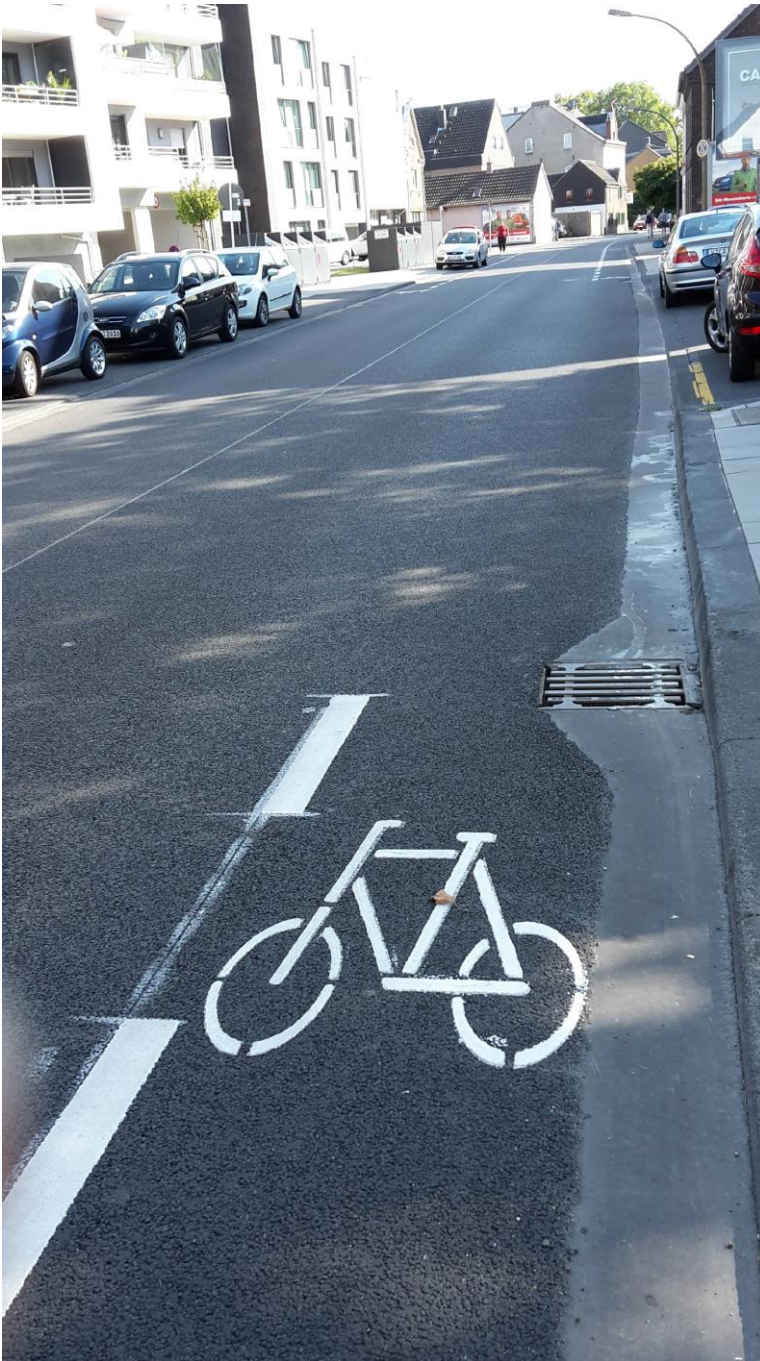
Foto zeigt einen Abschnitt der Frankfurter Straße zwischen Poststraße und Burgallee

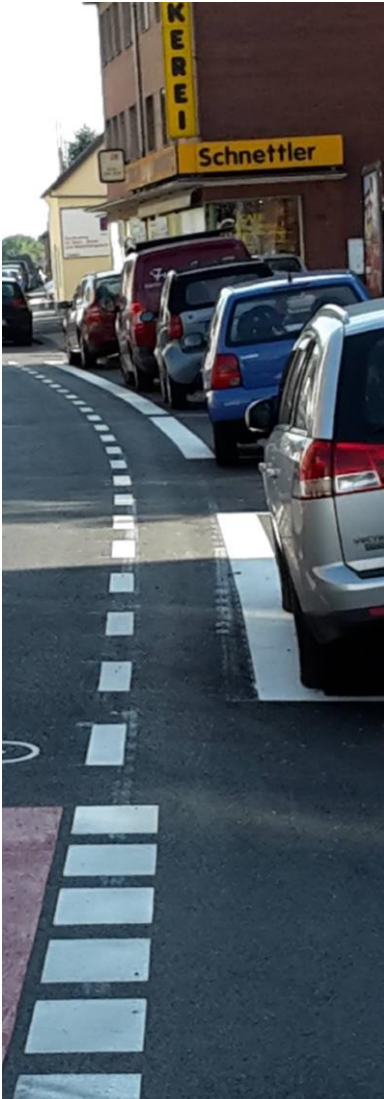
Welche Möglichkeiten sieht die Verwaltung, zusätzlichen Parkraum auf dem Bürgersteig oder unter Einbeziehung von Teilen des Bürgersteiges zu schaffen (wie auch das Beispiel des nachfolgenden Fotos zeigt)? Wieviel Stellplätze könnten so geschaffen werden?

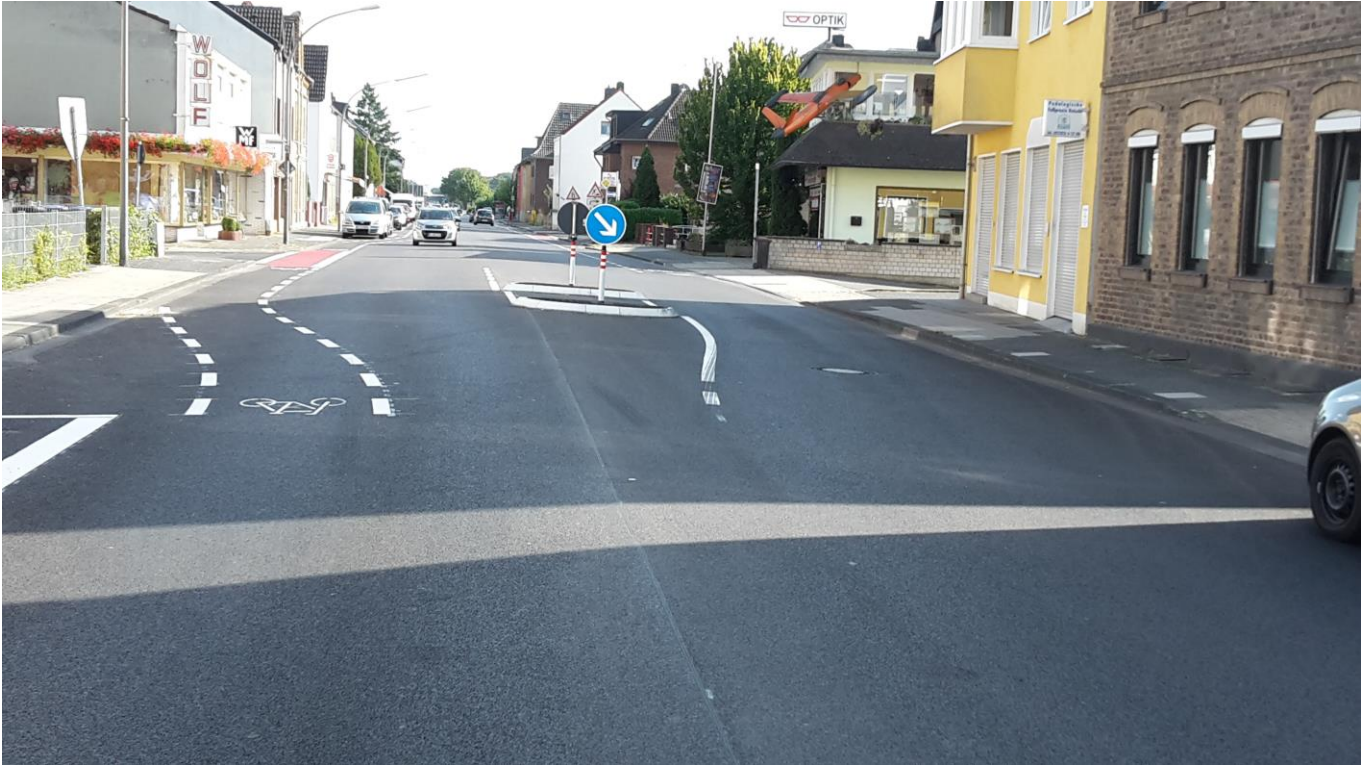
Jetzt 2016 wurde die Querungshilfe errichtet. Die Aufstellfläche für Fußgänger fehlt. Die Parkplätze fehlen.

Die Querungshilfe befindet sich nicht mittig auf der Frankfurter Straße, sondern wurde westlich versetzt. Auf dieser westlichen Seite gibt es eine Häuserschlucht, die den Verlauf der Straße einengt. Der Bürgersteig wird schmaler. Es existiert keine Beleuchtung auf dieser Straßenseite. Es gibt eine Ein- Ausfahrt zu einem Parkplatz ohne Abstand zu der Querungshilfe. Ein Fahrradschutzstreifen fehlt.

Auf der östlichen Straßenseite mündet der „Fasanenweg“ in die Frankfurter Straße. Hier wird der Fahrradschutzstreifen vom Fahrbahnrand in die Fahrbahnmitte geführt. Auf der Fahrbahnmitte endet die Fahrradschutzstreifenmarkierung.

Der Verlauf der Frankfurter Straße in diesem Bereich ist sehr unübersichtlich und für Radfahrer gefährlich. Durch die neue Verkehrsführung wird dies noch verschärft.
