Projekt
Landschaftspflegerischer Begleitplan
Sanierung Sportanlage Kendener Straße,
Köln-Zollstock

Planinhalt	Maßnahmen	Datum	05.03.2018	bearbeitet	AN / AG
Leistungsphase	endgültige Planfassung	Maßstab	1:500	Höhenbezug	NHN
Planbezeichnung	17-180_4_ip_02	Plan	02	Format	594x420

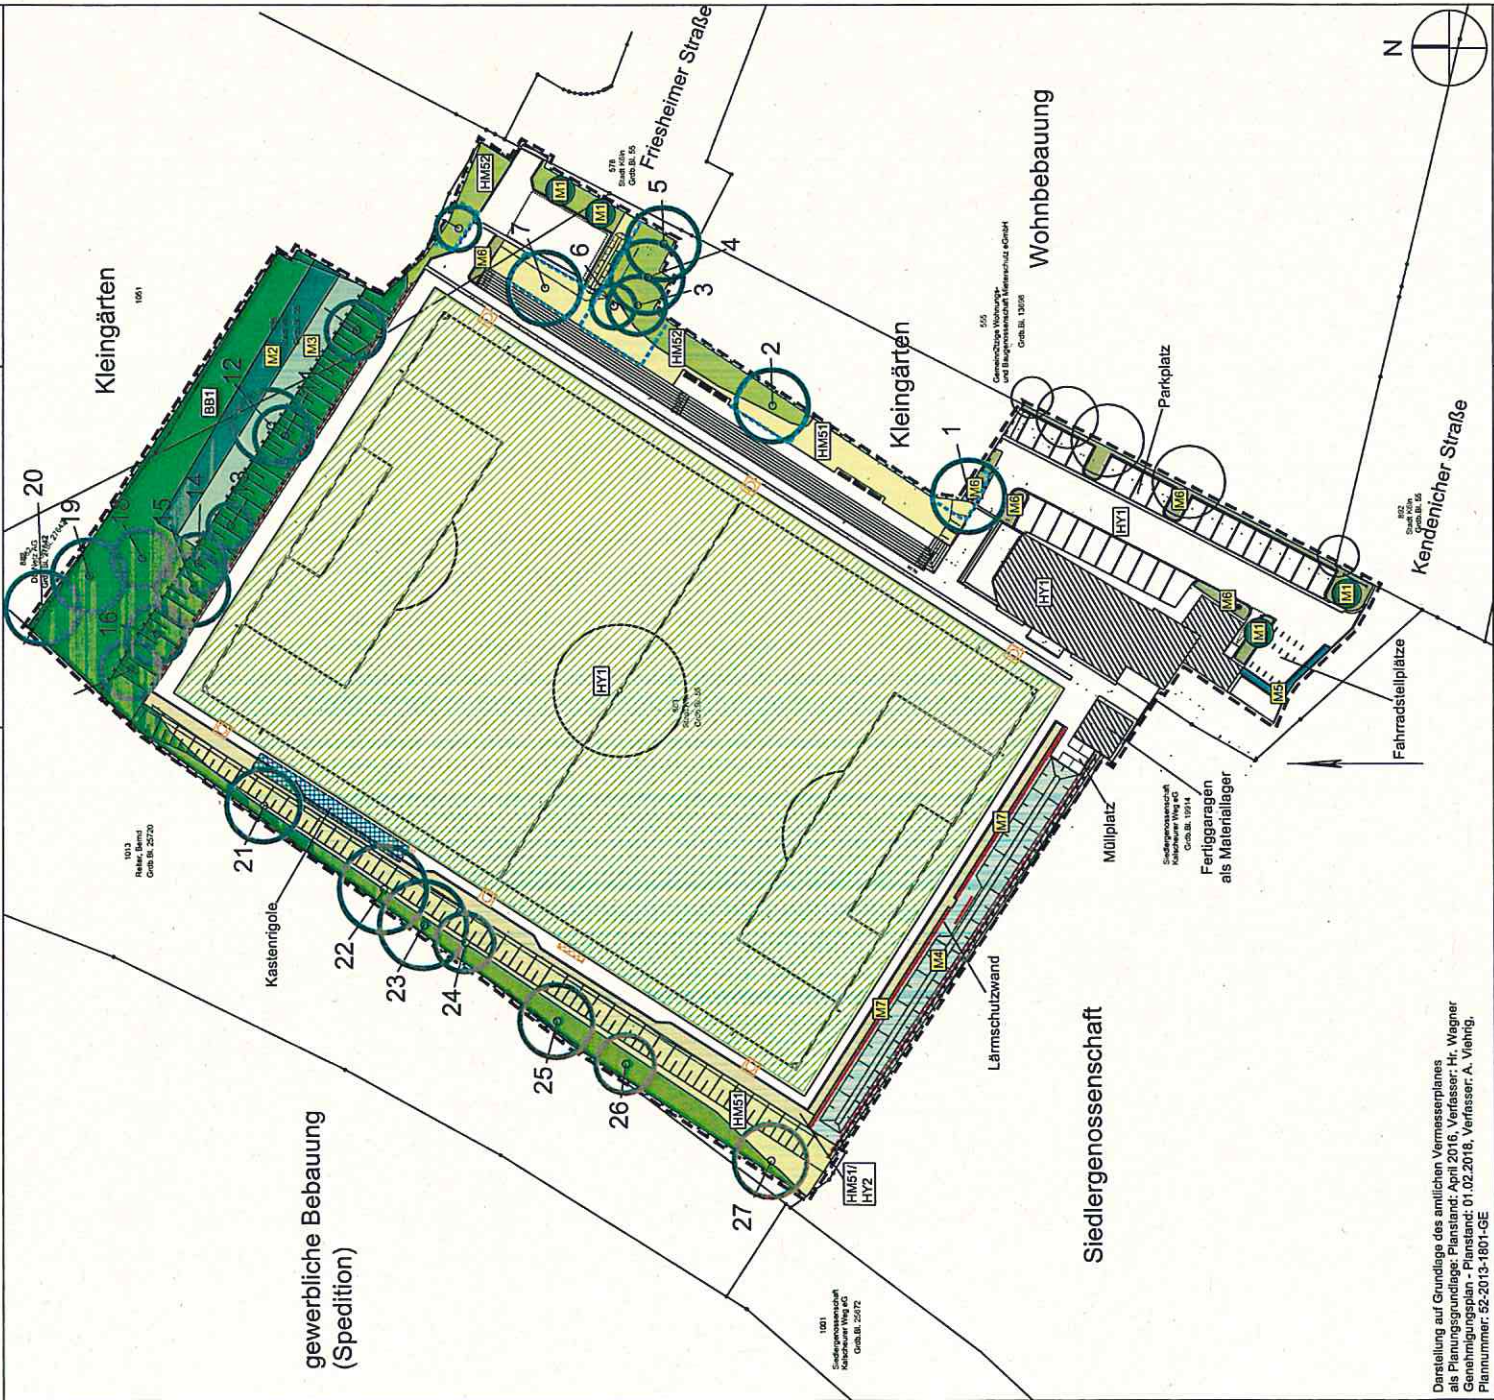
- M1: BF32 Pflanzung Laubbaum standorttypisch
- M2: BB1 Pflanzung / Erweiterung Gebüschbestände
- M3: HP7 Einsatz blütenreicher Staudensaum
- M4: HM51 Anlage einer Rasenfläche
- M5: BD3 Anlage einer geschnittenen Hecke
- M6: HM52 Pflanzung von Bodendeckern / Gräsern

Baum- und Wurzelchutz während der gesamten Bauzeit durch Einbau eines Holztaubes
