Strunderbach			
<b>Maßnahmen-Nr.:</b>	STR_M2	<b>Bearbeitungstrecke:</b>	von km 0,86 bis 0,90
<b>Bearbeitungslänge:</b>	40 m	<b>Funktionselement:</b>	Strahlweg
<b>Gewässertyp:</b>	Fließgewässer der Niederungen mit sandigem Lehmen		
<b>Übersichtsplan</b>

## Strunderbach

**Maßnahmen-Nr.:** STR\_M2

**Bearbeitungstrecke:** von km 0,86 bis 0,90

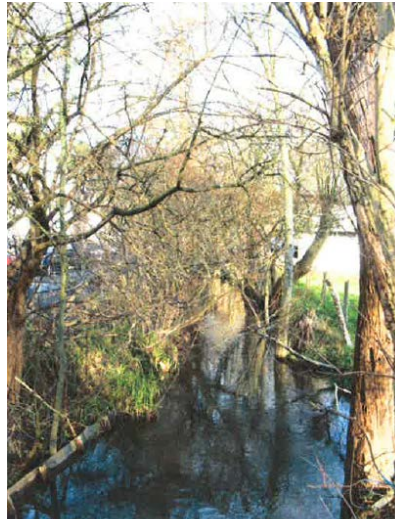
**Foto Ist-Zustand (STR\_M2), Maßnahmenbereich mit Überbewuchs**

<b>Beschreibung Ist-Zustand</b>			
<p>Der Strunderbach ist nicht eingedämmt. Er verläuft dicht an der Straße entlang und seine Ufer sind im Abschnitt 2 mit Holz verbaut. Das Bachbett hat eine Trogform. Die Ufergehölzstreifen auf beiden Seiten sind sehr schmal und erlauben nur eine einreihige Vegetation.</p> <p>Als schmaler, einreihiger Gehölzstreifen rechts und links von der Strunde sind Kopfweiden vorherrschend. Das Alter bewegt sich zwischen 20 und etwa 50 Jahre. Sehr auffällig ist eine Esche, mehrstämmig auf etwa 1,5 m herunter geschnitten mit Neuaustrieb. Alter etwa 100 Jahre. Daneben finden sich in der Baumschicht einzelne Eschen als Gertenholz und als Strauchschicht vereinzelt Weißdorn, Hartriegel und Holunder.</p>

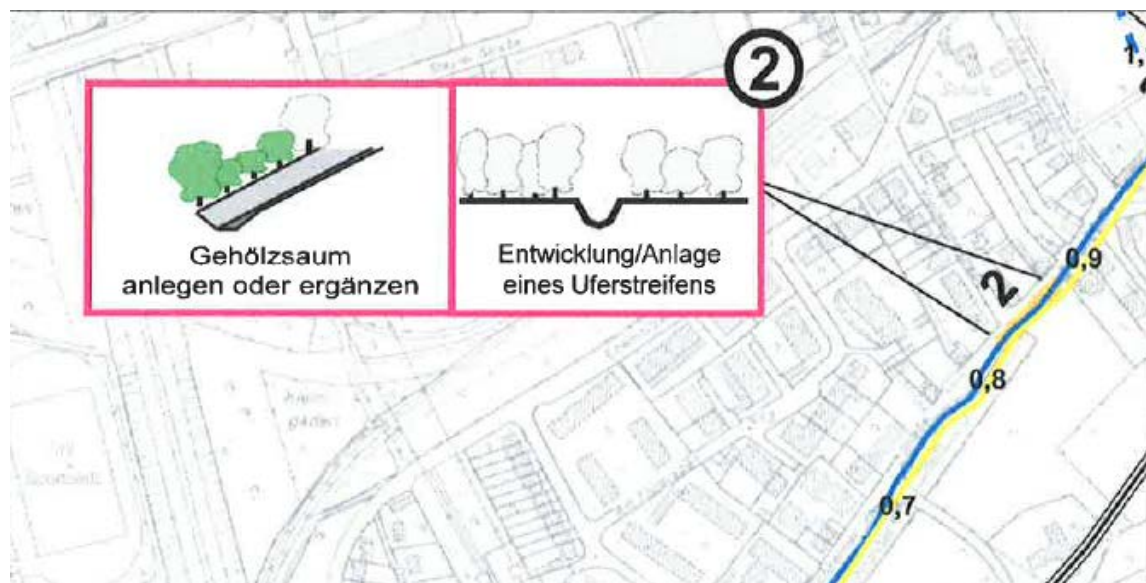
**Umsetzungsfahrplan** (Stand März 2012)

Maßnahmenabschnitt Strunde M2 (0+860 m bis 0+900 m): linksseitige Anlage eines mindestens 5 m breiten, abgezäunten Gewässerrandstreifens. Initialbepflanzung, Funktionselement: Strahlweg.

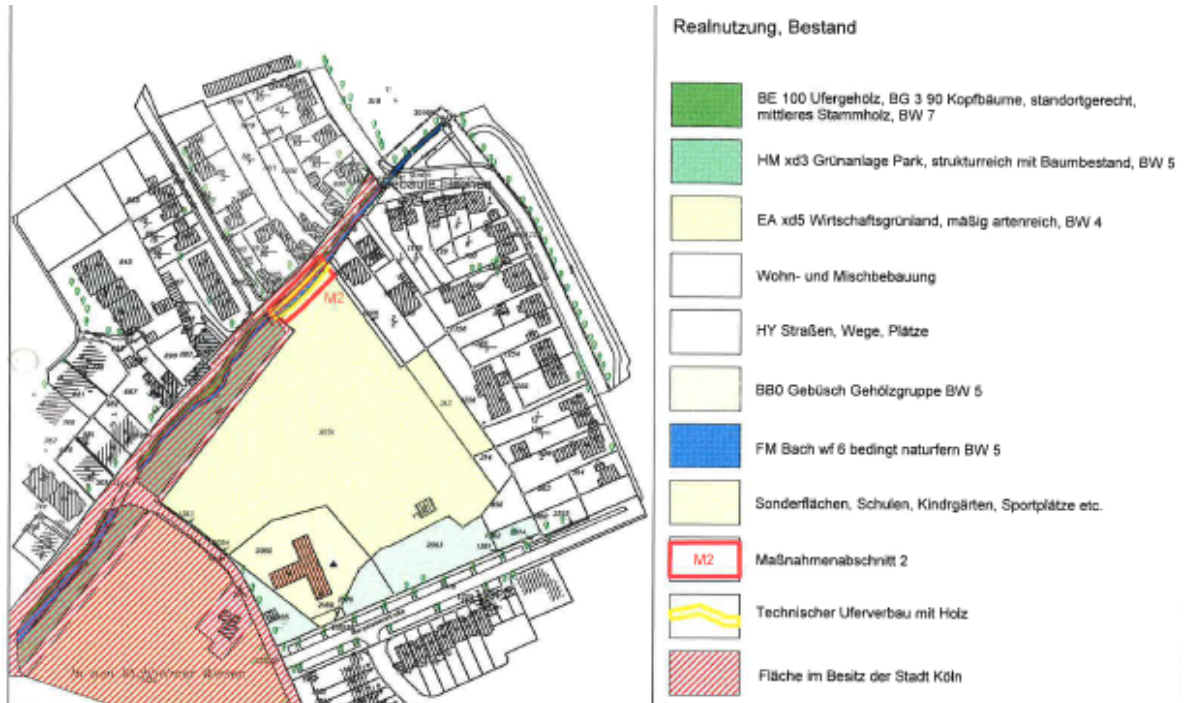
### Entwurf

<b>Strunderbach</b>	
<b>Maßnahmen-Nr.:</b> STR_M2	<b>Bearbeitungstrecke:</b> von km 0,86 bis 0,90
<b>Maßnahmenbeschreibung Entwurf</b>	
<p>Der vorhandene Pflanzenbestand bleibt erhalten. Dort wo keine Konflikte mit den Kopfweiden entstehen, werden Erlen in die Mittelwasserlinie gepflanzt.</p> <p>Links der Strunde werden auf einem Korridor von mindestens 5 m Breite Sträucher gepflanzt. Zum Grünland hin wird die Pflanzung durch einen Zaun geschützt.</p> <p>Pflanzenauswahl: Gewöhnlicher Schneeball, Pfaffenhütchen, Rater Hartriegel und Feldahorn.</p> <p>In den ersten 2 Sommern nach der Pflanzung werden die Sträucher freigeschnitten. Im Zuge der Pflegearbeiten an den Kopfbäumen müssen die gepflanzten Sträucher wenn sie die Kopfweiden beeinträchtigen mit zurück geschnitten werden.</p>	
<b>Zeiten:</b>	Ausführung: ganzjährig 2020
<b>Genehmigungsverfahren</b>	<input checked="" type="checkbox"/> Gewässerunterhaltung <input type="checkbox"/> § 68 WHG <input type="checkbox"/> § 99 LWG
