Anlage 7a

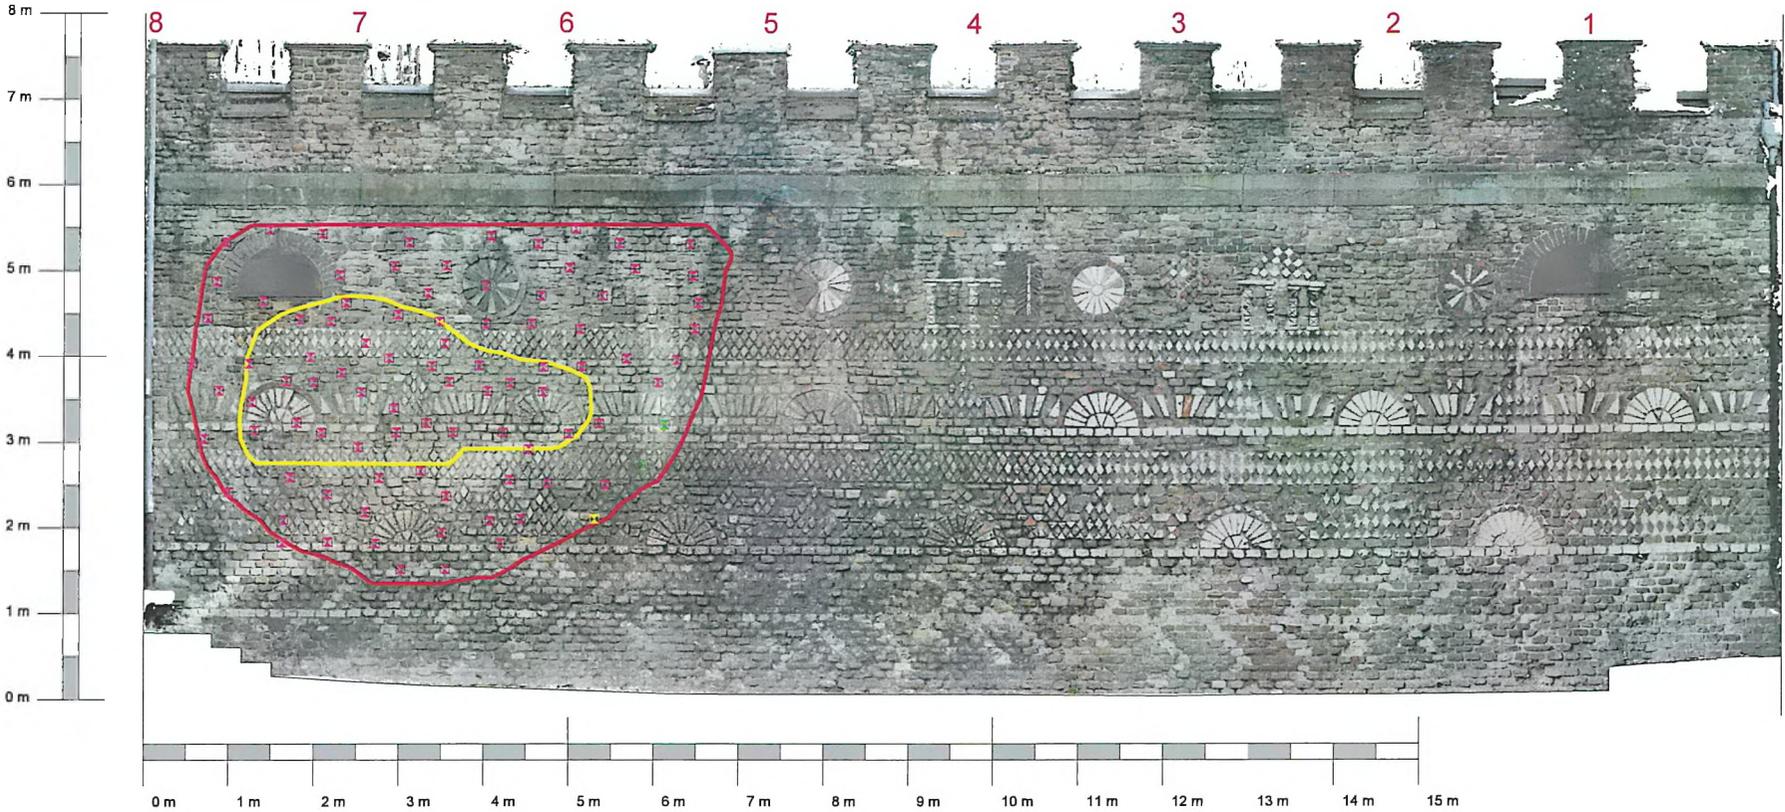
Statische Erföchtigung	Anzahl	Summe
Ausbeutung Bereich mit 4 Ankern / m ²	1	21,78 m ²
Stark geschädigter Bereich Bereich mit 5 Ankern / m ²	1	6,06 m ²
Ankerpunkt	85	
Musteranker Bleiverguss	1	
Musteranker Hintermörtelung	2
